航空事故調査報告書

II ANAウイングス株式会社所属
ボンバルディア式DHC-8-402型
JA854A
機体の動揺による客室乗務員の負傷

所 属 ANAウイングス株式会社
型 式 ボンバルディア式DHC-8-402型
登録記号 JA854A
事故種類 機体の動揺による客室乗務員の負傷
発生日時 令和4年6月25日 13時29分ごろ
発生場所 徳島県吉野川市の上空、FL170

令和5年10月6日

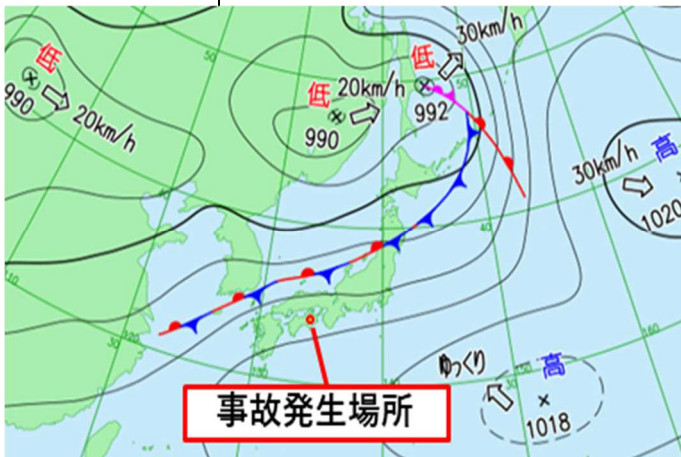
図4 令和4年6月25日12時00分
日本周辺域実況天気図 抜粋

2.6 気象	<p>(1) 天気概況</p> <p>令和4年6月25日13時30分ごろ、日本海には停滞前線が東西にのびており、前線の南側の九州～四国には降水域が広がり、発雷が検知されていた。徳島県には雷注意報が発表されていた。</p>
