航空事故調査報告書

ロビンソン式R66型（回転翼航空機）

JA77AR

墜落

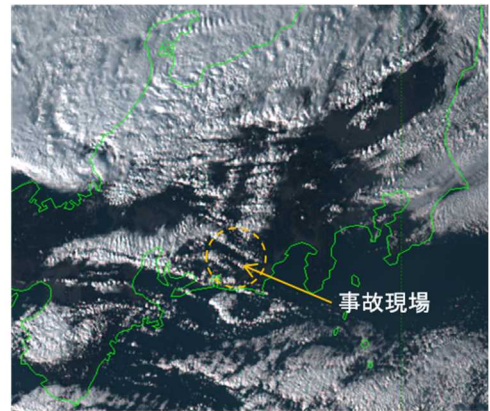
図8 気象衛星画像（可視）
令和2年12月30日15時

15時現在、日本の東海上には発達中の低気圧が、大陸には優勢な高気圧があって、日本付近は西高東低の強い冬型の気圧配置になりつつあった。東海地方では、日本アルプスの南を回り込んだ西寄りの風が吹き、気象衛星画像（可視）のとおり、北西から南東に伸びる筋状の雲が発生していた。

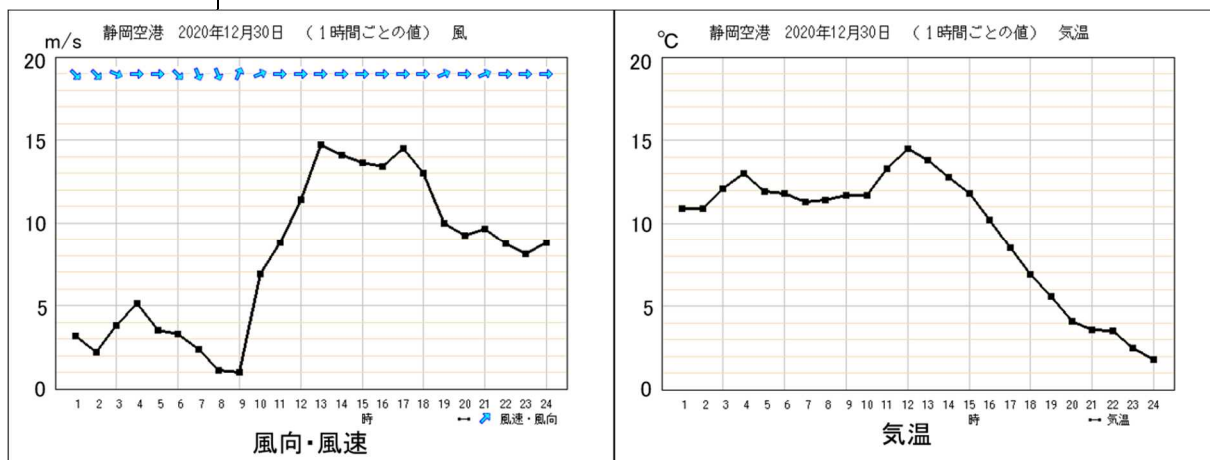
図9 令和2年12月30日 静岡空港地域気象観測所の風向・風速・気温

強風下では、日射により地表面近くの気温が上昇すると、図1.2のようならせん状の風を伴うロール状の熱対流が発生する。熱対流による風の特徴として、上昇気流域では水平風速が弱く、下降気流域では水平風速が強くなるが、気温が低下する夜間では風速は減少する。図9のとおり、静岡空港では、日没後の18時以降に風速が減少している。さらに、山岳地域においては、地形の影響も受け、より気流の乱れも発生しやすい。

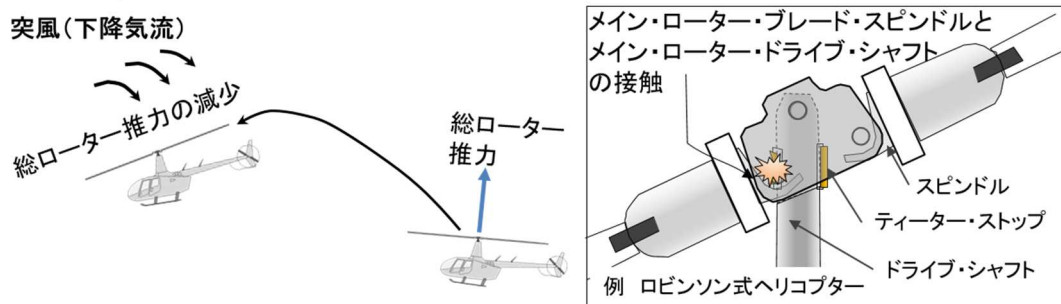
図14 マスト・バンピング

マスト・バンピングとは、セミリジット・ローター式*6のヘリコプター(通常、ブレードが2枚の機種に多い)が、通常の1Gの状態を外れてGが低くなる飛行条件となった際、姿勢が適切に制御されずに、メイン・ローター・ブレード・スピンドル(ベル式ヘリコプターでは、メイン・ローター・ハブ)がメイン・ローター・ドライブ・シャフトに強く接触する現象をいい、フラッピングが激しい場合は、メイン・ローター・ドライブ・シャフトや操縦系統が損傷し操縦が困難となる。また、飛行中にマスト・バンピングが発生した場合の特徴とし

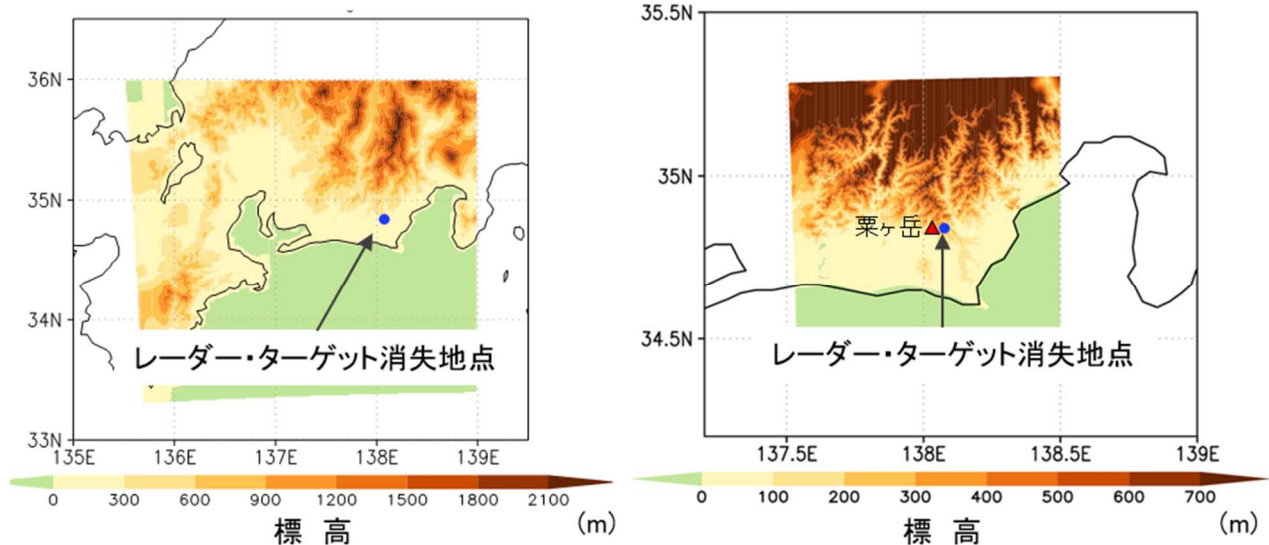
図15 数値解析Aの計算領域とモデル地形 (左)
数値解析Bの計算領域とモデル地形 (右)

計算領域：数値解析A、Bは異常姿勢となった地点を中心とする400km四方(図15(左))と80km四方(図15(右))、鉛直方向21.1km

同機の推定飛行経路付近の地形は、図15(右)のとおり、北側は山岳地域、南側は平野部であった。同機が飛行していた高度約600m(約2,000ft)付近は、南西側では、図16(左)のとおり、300°方向から主に黄色の表示となる約2.5m/s(50kt)の水平風であり、北東側では、濃い青色となる約1.5m/s(30kt)の水平風が吹いていた。また、図8の気象衛星画像(可視)において、東海地方には北西-南東走向の筋状の雲列が3本見られ、そのうちの1本は事故現場付近に位置し、図9のとおり、静岡空港では17時まで強風が続いていた。図16(右)の水平風速と鉛直流には、北西-南東走向のパターンが見られ、下降気流の領域では風速が強く、上昇気流の領域では風速が弱い傾向が見られる。同機の飛行経路である15時30分46秒の地点から浜松レーダーが捕捉していた同機と思われるレーダー・ターゲットが消失した15時32分08秒の地点までの区間は、経路上に1.0m/s(20kt)に近い水平風速の増減と2.5m/sに近い上昇気流と下降気流が交互に存在していたことから、北西-南東走向の軸を持つロール状の熱対流が発生して、下降気流の領域では強い風が吹き、上昇気流の領域では弱い風が吹いていたものと考えられる。さらに、付図のとおり、数値解析Bによる高度600mから1,000mまでの解析結果を比較すると、高度の上昇とともに、水平風速(左列)は、赤い領域で示されるように風速が増加し、鉛直流(右列)は、青い領域の下降気流領域が減少している。高度の上昇によって、下降気流と遭遇する機会は減少するが、水平風速は増加することから、ロール状の熱対流による乱気流への対応は、高度の上昇だけでは不十分と考えられる。
