航空事故調査報告書

所 属 アカギヘリコプター株式会社
型 式 カマン式K-1200型（回転翼航空機）
登録記号 JA6200
事故種類 墜落
発生日時 令和3年9月20日 13時18分ごろ
発生場所 長野県木曾郡大桑村

令和6年5月10日
運輸安全委員会（航空部会）議決
委 員 長 武 田 展 雄（部会長）
委 員 島 村 淳
委 員 丸 井 祐 一
委 員 早 田 久 子
委 員 中 西 美 和
委 員 津 田 宏 果

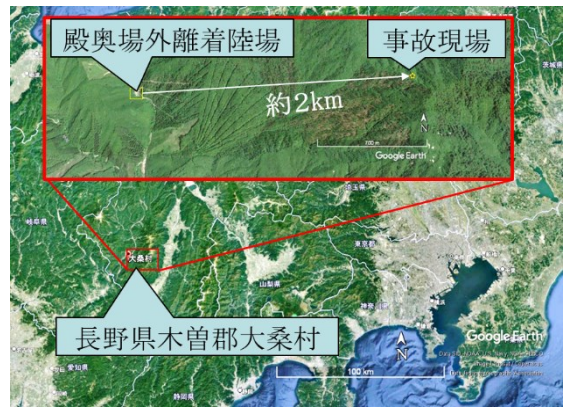
図1 事故現場

東約2kmに位置する荷つり場まで飛行し、同荷つり場上空、対地高度約40mで東向きホバリングに移行した(図1参照)。

同機は、樹木に接触しながら機首を谷側(南西)に向けて、ホバリング位置から約20m南側の山中に、機首を下に向けて墜落した。墜落後の機体姿勢は、機首下げ約70°、ロール角左約80°であった。機体の破片は、墜落位置から半径約20mの範囲にわたって散乱していた(図2参照)。

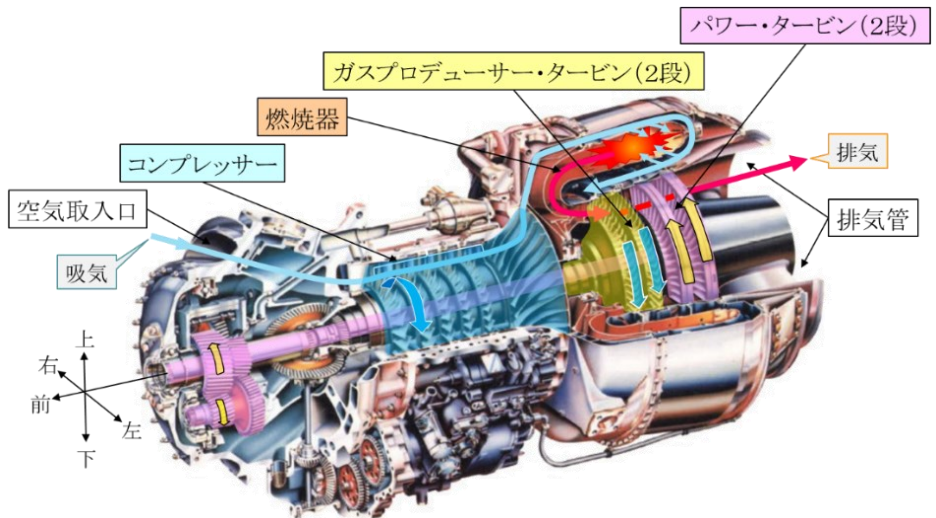
図4 エンジン各部の名称

エンジンの外観はきれいで、火災による損傷やケース貫通の痕跡は認められなかった。

コンプレッサー・ブレードの先端には、円周方向に軽い擦過痕が確認された。

ガスプロデューサー・タービンに損傷は認められなかった。

排気管内の構造を支持する十字型の支柱には、飛散した破片の衝突によると思われる裂け目があり、排気管内の表面には擦過痕が認められた。

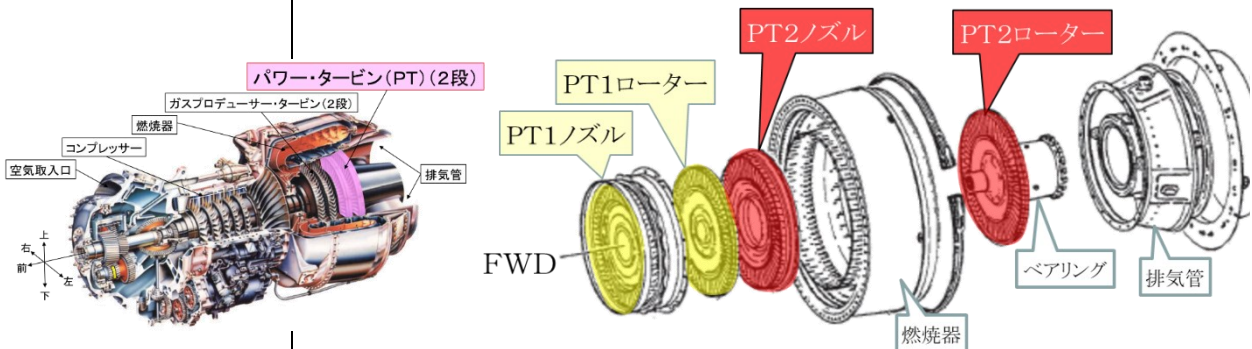
図5 PTの構成

PT1ノズルの後部フランジは分離していたが、PT1ノズル・ベーンに損傷は認められなかった。

PT1ローターは、約半分のブレードの後縁とシュラウドに損傷が認められた。

PT2ノズルの外周は変形し、ノズル・ベーン外周の後縁は全周にわたり大きな損傷が見られた。

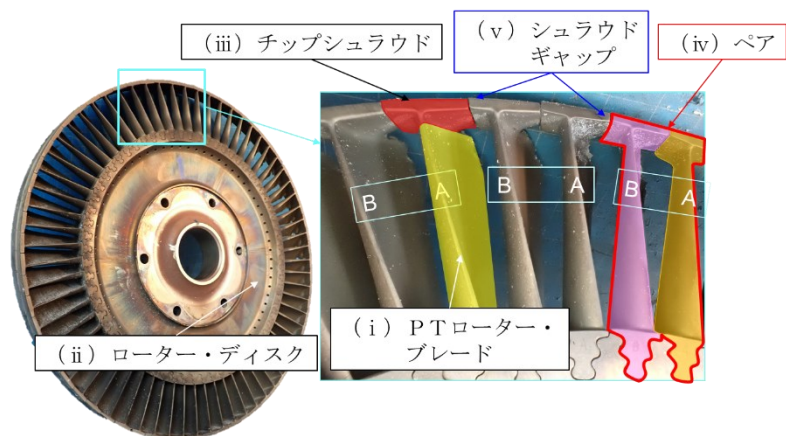
図6 PT1ローター

PTローター・ブレードの外周側は、チップシュラウド(図6(iii)) (以下「シュラウド」という。)と呼ばれる傘型の形状になっており、シュラウドが、PTローターの外周を環状に取り囲むことで燃焼ガスの気密性を保つ構造となっている。また、PTローター・ブレードの奇数番にはブレードA、偶数番にはブレードBが取り付けられている。隣接するブレードAとBはペア(以下「ペア」という。)となりシュラウドが密着しているが(図6(iv))、各ペア間には、シュラウドギャップという間隙がある(図6(v))。なお、隣接するペアの間のシュラウドギャップを「個別ギャップ」、ローター全ての個別ギャップを足したものを「累積ギャップ」という。

- a P Tローター・ブレードのシュラウドギャップが過大であった場合、単一ブレードに不具合が発生する可能性がある。
- b P T 2ローターの個別又は累積ギャップが過大なエンジンを運転した場合、ブレードがエンジンケースを貫通する破損につながる可能性がある。
