航空事故調査報告書

所属 特定非営利活動法人メッシュ・サポート
型式 ビーチクラフト式A36型
登録記号 JA4577
事故種類 墜落
発生日時 令和4年3月12日 12時46分ごろ
発生場所 沖縄県 伊江島空港

令和6年5月24日
運輸安全委員会（航空部会）議決
委員長 武田展雄（部会長）
委員 島村 淳
委員 丸井 祐一
委員 早田 久子
委員 中西 美和
委員 津田 宏果

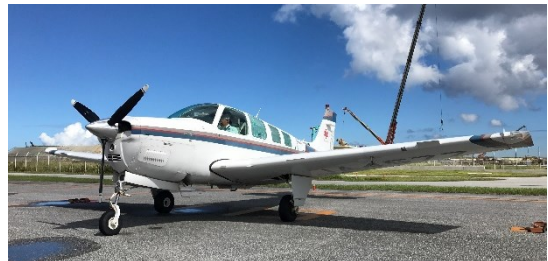
図1 同機

1.1 事故の概要	特定非営利活動法人メッシュ・サポート所属ビーチクラフト式A36型JA4577は、令和4年3月12日（土）、離着陸の慣熟のため伊江島空港の滑走路04へ進入した際、滑走路手前のフェンス及び傾斜面と衝突後、バウンドして滑走路手前の緑地帯に墜落し、大破、炎上した。 同機には、機長ほか1名の同乗者が搭乗しており、両名とも死亡した。
1.2 調査の概要	運輸安全委員会は、令和4年3月12日、本事故の調査を担当する主管調査官ほか2名の航空事故調査官を指名した。 本調査には、事故機の設計・製造国であるアメリカ合衆国の代表が参加した。 原因関係者からの意見聴取及び関係国への意見照会を行った。

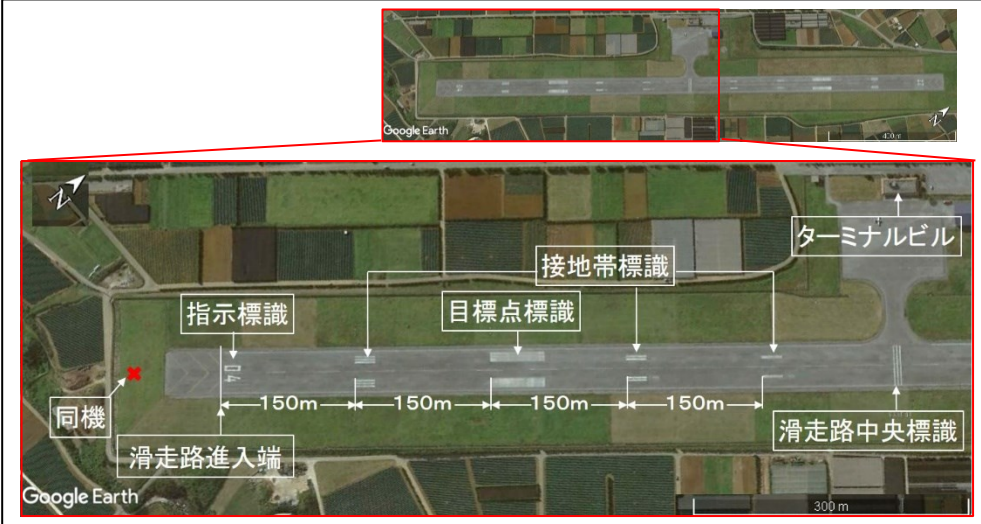
<p>図3 伊江島空港</p> </div> <p>同滑走路には指示標識*1、滑走路中心線標識、目標点標識*2、接地帯標識*3、滑走路中央標識及び滑走路縁標識が設置されているが、進入角指示灯を含</p>

観測時刻	風向	風速 (m/s)	降水量 (mm)	12時40分	東北東	5.4	0.0	12時45分	東北東	5.6	0.0	12時50分	東北東	5.8	0.0
観測時刻	風向	風速 (m/s)	降水量 (mm)														
12時40分	東北東	5.4	0.0														
12時45分	東北東	5.6	0.0														
12時50分	東北東	5.8	0.0														
2.7 その他必要な事項	<p>(1) 伊江島空港</p> <p>同空港に設置された滑走路は、長さ1,500m、幅45m、滑走路方位（真方位）038.87° / 218.87° の滑走路04 / 22である。空港の標高は238ft、滑走路04進入端の標高は213ftである。なお、滑走路04は進入端から終端に向けて、900mまでは1%、900mから終端までは0.2%の上り勾配となっている。</p> <div style="text-align: center;">
