# 航空事故調査報告書

所 属 PDエアロスペース株式会社  
型 式 PDエアロスペース式PDAS-X06型（自作航空機、無操縦者航空機）  
識別記号 JX0163  
事故種類 着水時の機体損傷  
発生日時 令和5年6月28日 18時14分ごろ  
発生場所 沖縄県 下地島空港付近

令和6年9月13日  
運輸安全委員会（航空部会）議決  
委 員 長 武 田 展 雄（部会長）  
委 員 島 村 淳  
委 員 丸 井 祐 一  
委 員 早 田 久 子  
委 員 中 西 美 和  
委 員 津 田 宏 果

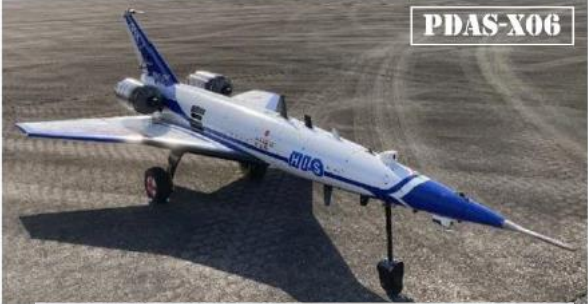
<p>図1 同機</p>
-----------	---

2.1 飛行の経過	<p>(1) 飛行の経過</p> <p>機長、副操縦士、エンジニア等の口述、機体から送信された飛行データ（テレメトリ）及び映像並びに機体に保存されていたカメラ映像、関係者が撮影していた映像によれば、飛行の経過は概略次のとおりであった。</p> <p>PDエアロスペース株式会社所属PDエアロスペース式PDAS-X06型JX0163は、同社が開発中のサブオービタル飛行*1を行う有人宇宙飛行機の小型スケールモデル実験機であり、事故発生時の飛行が初めての試験飛行であった。本試験飛行のため、車両型の地上操縦</p>

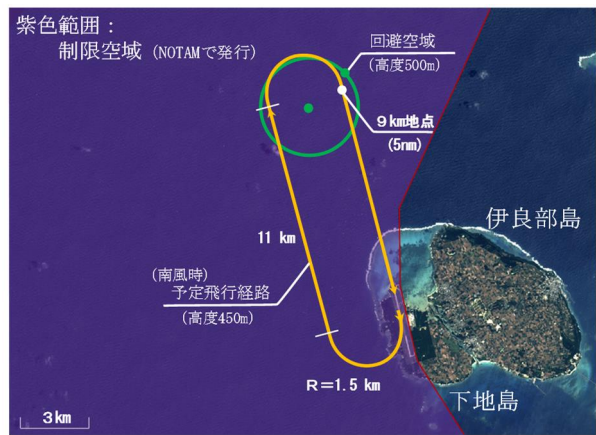
図2 予定飛行経路図

同機は、同機の手動操縦に不具合が発生して自動操縦に切り替わった場合に待避する空域として、同空港の北側に回避空域を設定していた。(図2参照)
