航空事故調査報告書

所属	個人
型式、登録記号	セスナ式T303型、JA5309
事故種類	火災
発生日時	令和5年6月16日 11時32分ごろ
発生場所	那覇空港

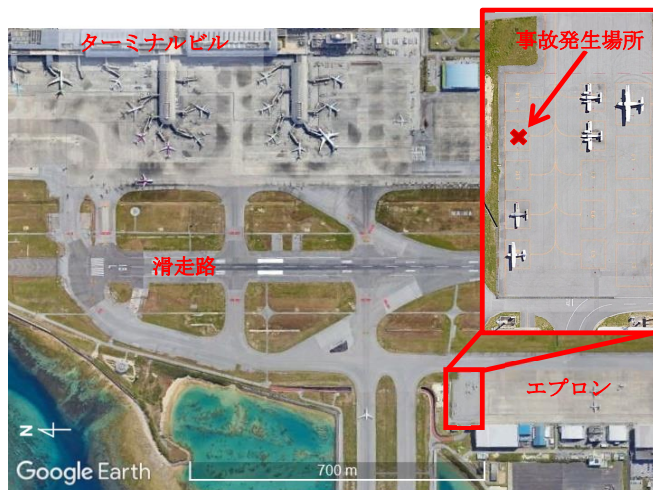
図1 事故発生場所

機長は、機体の定期点検のため、奄美空港経由、八尾空港へ向けて出発するため、那覇空港のエプロン上（図1）で、第1（左側）、第2（右側）の順番でエンジンを始動した。機長は、両エンジンの始動後、計器に異常がないことを確認した。機能点検のため第1エンジンの出力を上げたところ、焦げた臭いを感じて機外を見ると、第1エンジン付近から白煙が出ていた。計器を見ると第1エンジンの火災の可能性を示す「L ENG FIRE」の警報灯が点灯していたため、両エンジンの停止操作を行った。
