# 航空重大インシデント調査報告書

全日本空輸株式会社所属 JA8947
--------------------

全日本空輸株式会社所属エアバス・インダストリー式  
A320-200型 JA8947

所 属 全日本空輸株式会社  
型 式 エアバス・インダストリー式A320-200型  
登録記号 JA8947  
発生日時 平成13年12月27日 11時45分ごろ  
発生場所 富山県富山市の北西約75kmの日本海上空

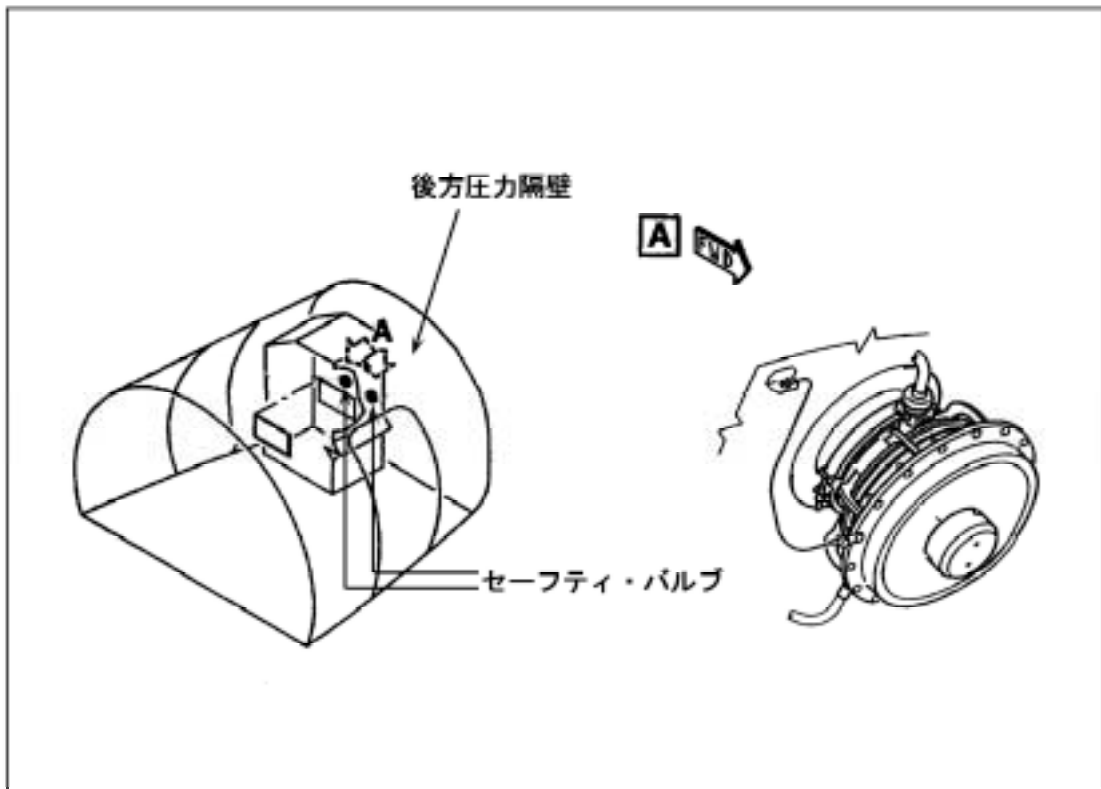
付図4 セーフティ・バルブの断面図

客室内の圧力が上昇し、外気圧との差が設定値より大きくなった場合(正圧)は、付図4に示すコントロール・バルブ内のダイヤフラム(数字は、付図4中の番号を示す、以下同じ)が右側へ移動し、セーフティ・バルブのゲートがオープンとなって、客室内の圧力を減少させる。逆に、客室内の圧力が大気圧より小さくなった場合(負圧)は、キャビン・チャンバーのポペット・バルブがオープンすることにより、セーフティ・バルブのゲートがオープンとなって、客室内外の差圧を規定値内に制御する。

正の差圧動作点を設定する調整スクリュー（付図4及び5にはセット・スクリューと記載）が、SN129については、異常に深くねじ込まれていた。コントロール・カバーから調整スクリューの先端までの長さ（以下「調整スクリューの突き出し量」という。）を測定したところ、1.63mmであった。通常は5.6mm程度である。

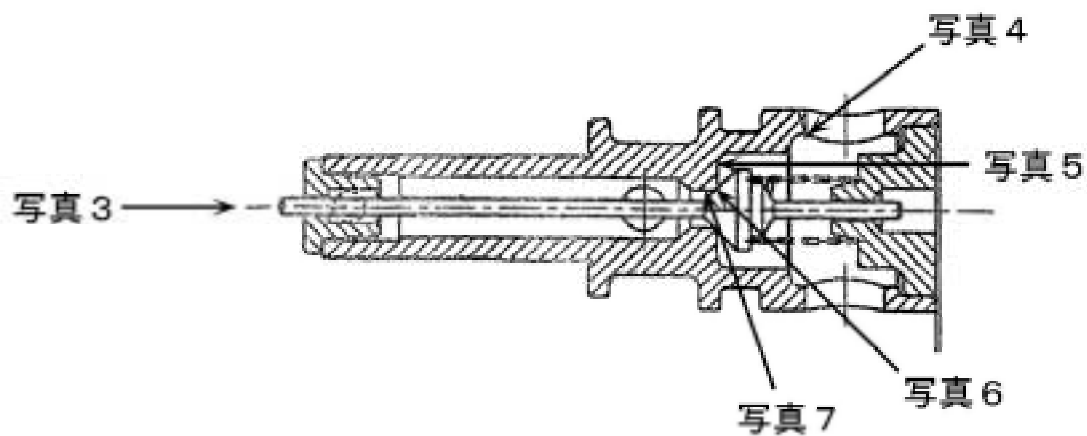
写真1 セーフティ・バルブ - 1 (客室側)

- (1) 2.8.3に記した機体の与圧系統に係わる調査及び2.8.4(1) に記したセーフティ・バルブの機能試験の結果、搭載されていた2式のセーフティ・バルブのうち、一方のセーフティ・バルブSN129は、規定値以下の差圧でゲートがオープン状態となることが判明した。このため、SN129から航空機内の与圧された空気が漏出したものと推定される。
