AI2004-2

航空重大インシデント調査報告書

個 人 所 属 自 作 航 空 機

所 属 個人
型 式 AVID AIRCRAFT式MARK 型(自作航空機、複座)
識別番号 JX0046
発生日時 平成15年8月6日 13時45分ごろ
発生場所 北海道石狩市

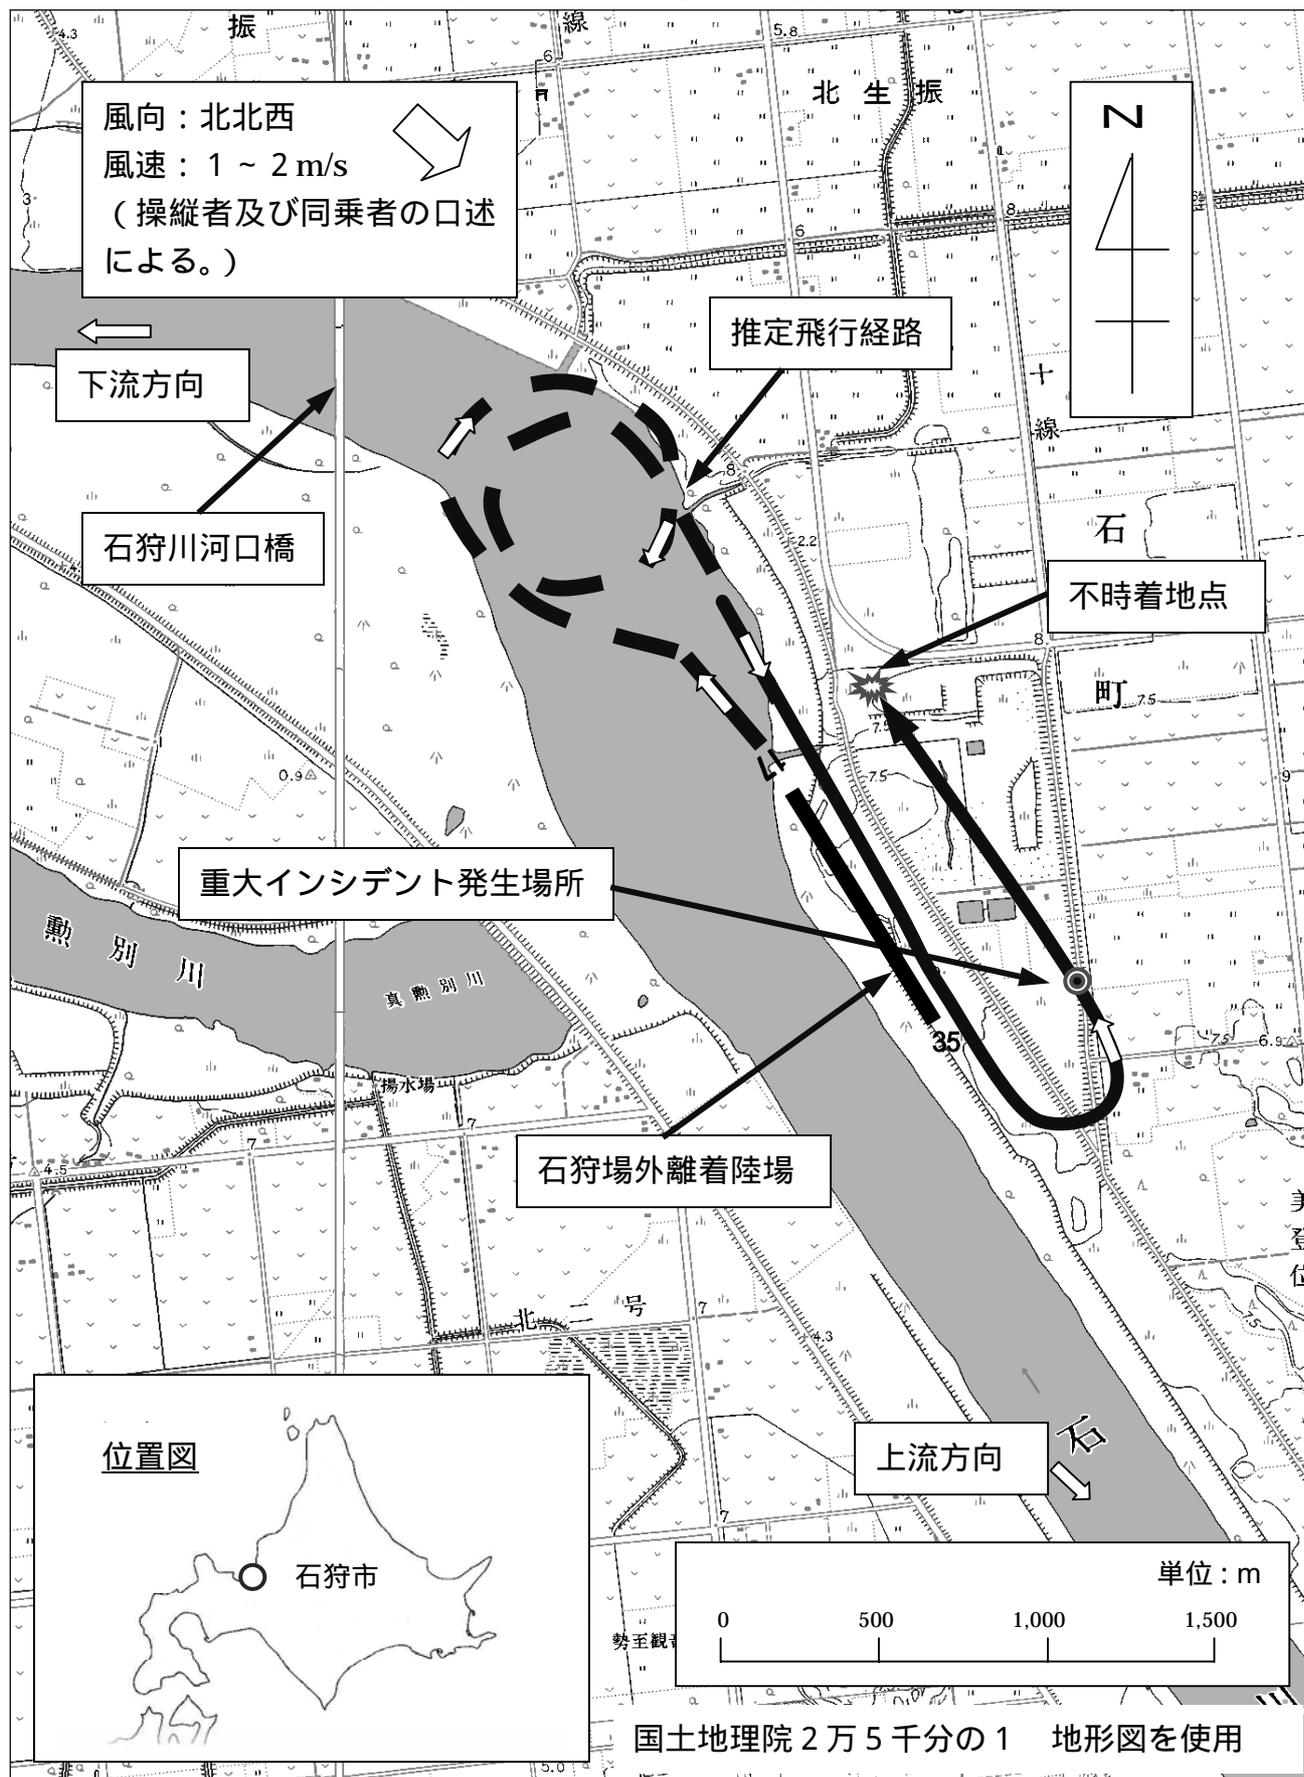
付図1 推定飛行経路図

個人所属自作航空機「JX0046」（以下「同機」という。）は、平成15年8月6日、レジャーのため、操縦者1名及び同乗者1名の計2名が搭乗し、H・S・C石狩フライトエリア場外離着陸場（以下「石狩場外」という。）を、13時30分ごろ滑走路35から離陸した。場周を飛行中、同45分ごろに、エンジンが急に停止したため、操縦者は、再始動操作を行ったが、再始動できなかった。このため、操縦者は不時着を決意し、同機は、石狩場外の滑走路17進入端の北東約450mの空き地に不時着した。
