# 航空重大インシデント調査報告書

I	個	人	所	属	J A 3 5 5 0						
II	旭	伸	航	空	株	式	会	社	所	属	J A 5 3 2 1
III	個	人	所	属	超軽量動力機

I 個人所属 JA3550

所 属 個人  
型 式 パイパー式PA-28-140型  
登録記号 JA3550  
発生日時 平成16年2月28日 16時47分ごろ  
発生場所 那覇空港

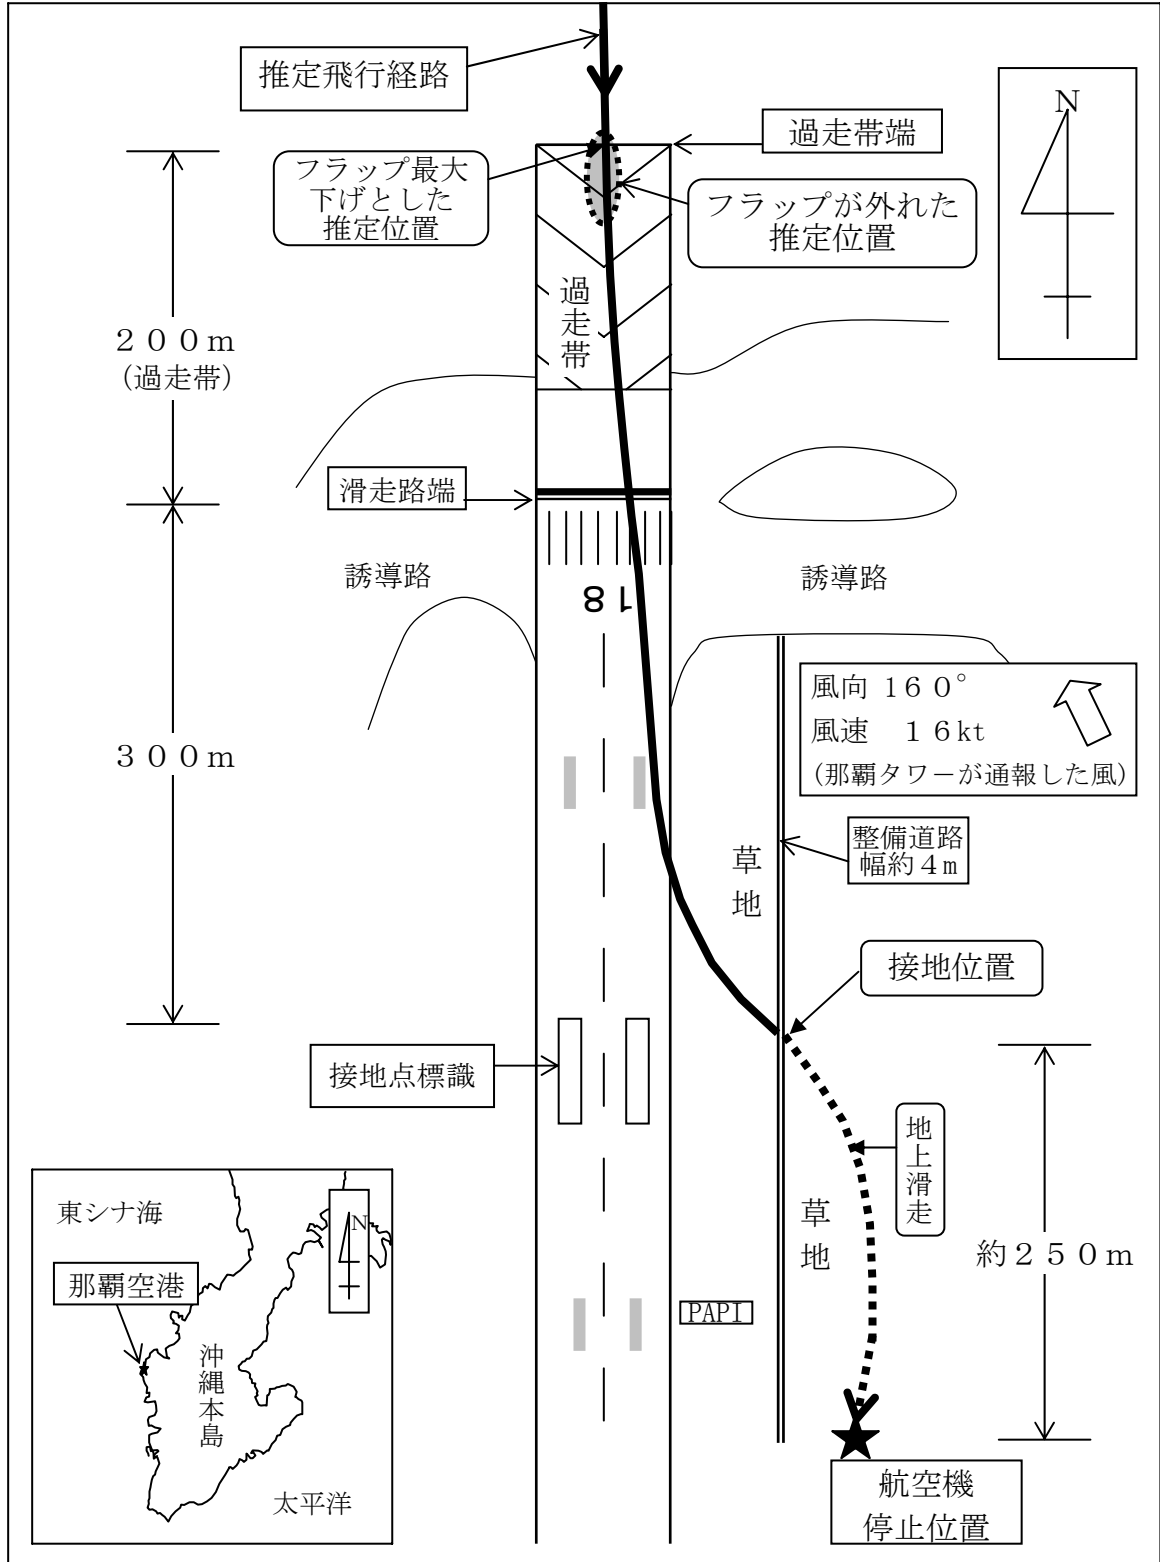
付図1 推定飛行経路図

個人所属パイパー式PA-28-140型JA3550は、平成16年2月28日（土）、機長及び同乗者2名、計3名が搭乗し、慣熟飛行のため那覇空港を離陸した。慶良間諸島周辺及び同空港東側を飛行した後、同空港に着陸のための進入を開始し、フラップを着陸位置とした際、大きな音とともに左フラップが内側取付部を残して外れ、内側を支点としてほぼ垂直に立った状態となった。このため、同機の操縦に障害が生じ、同機は滑走路に着陸できず、16時47分ごろ、滑走路脇の草地に着陸した。
