AI2006-6

航空重大インシデント調査報告書

個 人 所 属 JA4127

所 属 個人
型 式 パイパー式 P A - 4 6 - 3 5 0 P 型
登録記号 J A 4 1 2 7
発生日時 平成 1 8 年 5 月 1 日 1 4 時 4 0 分ごろ
発生場所 佐賀空港の東約 3 0 nm 付近上空

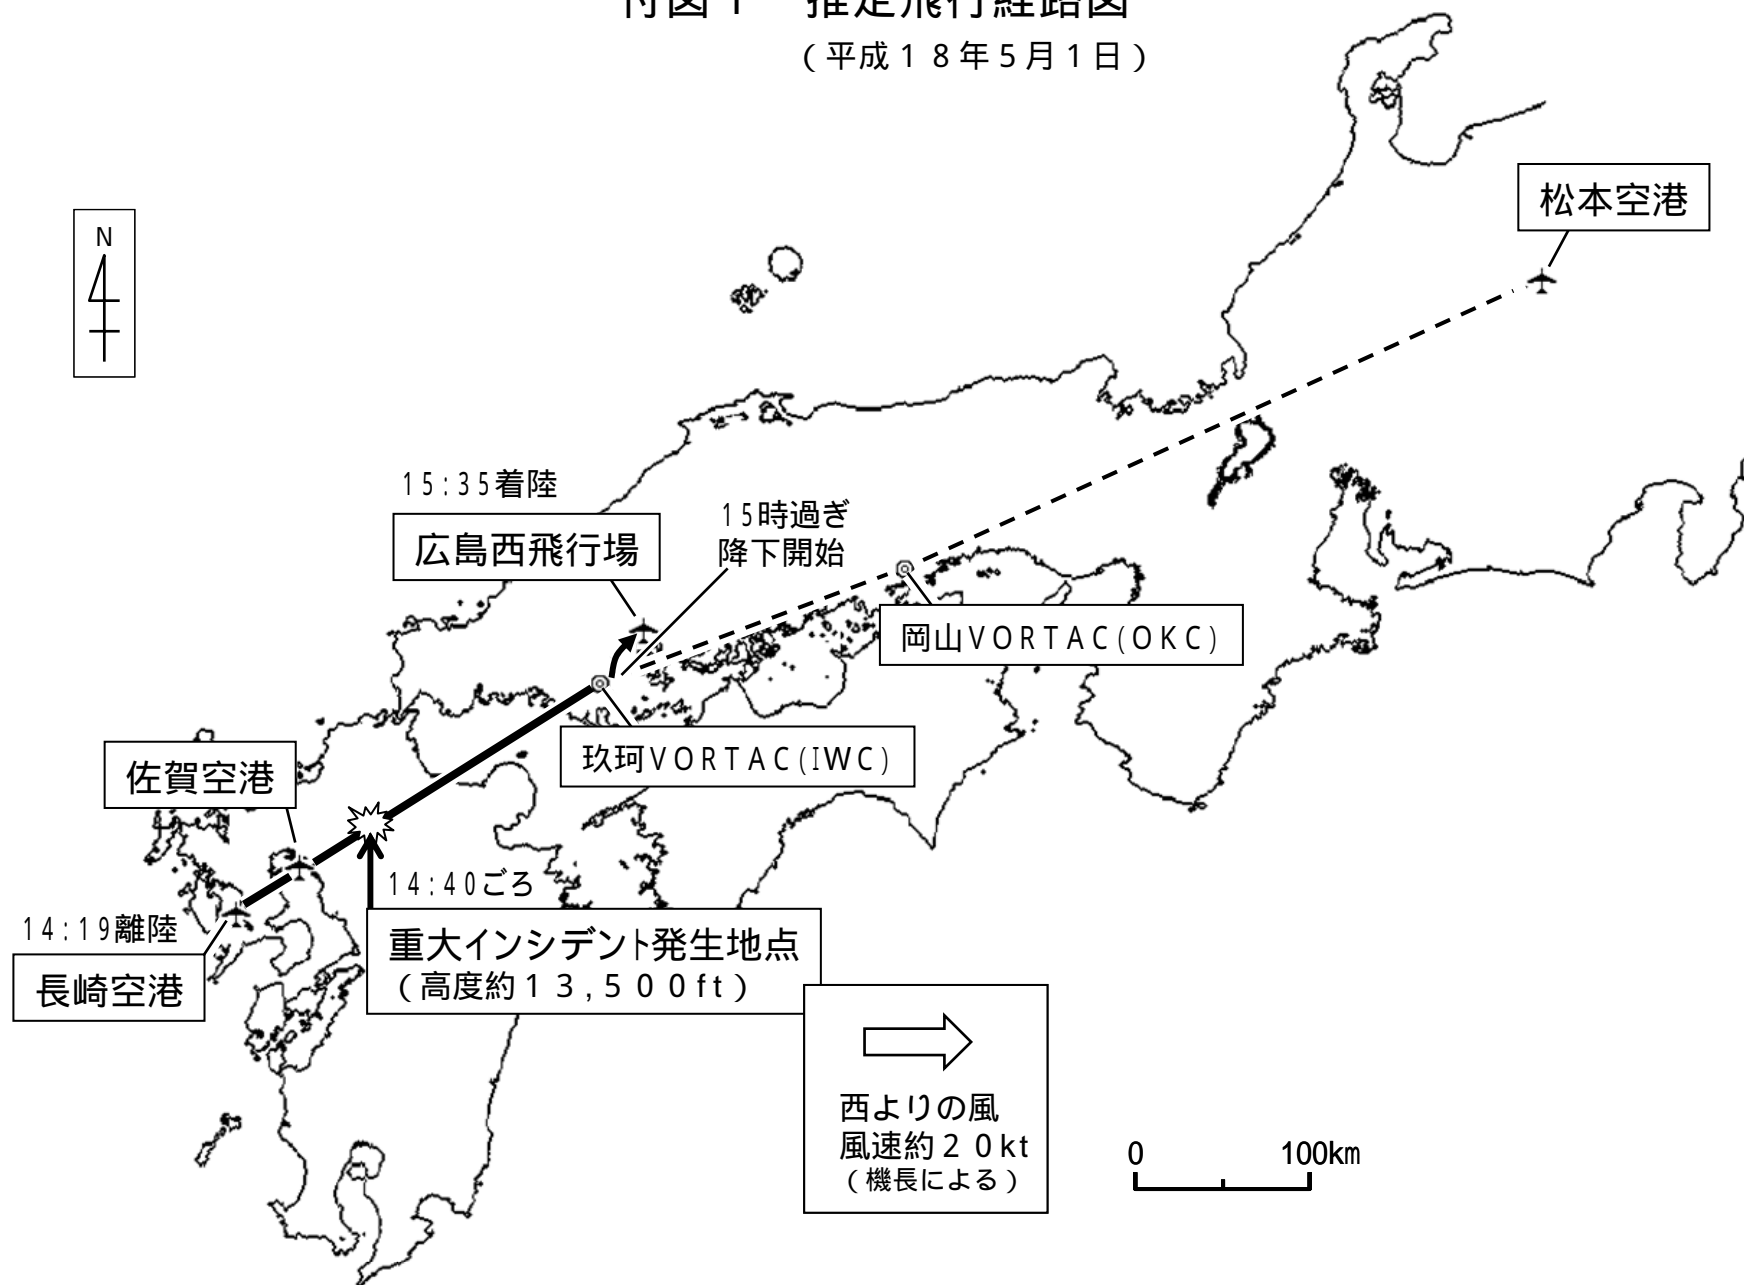
付図1 推定飛行経路図
(平成18年5月1日)

個人所属パイパー式 P A - 4 6 - 3 5 0 P 型 J A 4 1 2 7 は、平成 1 8 年 5 月 1 日（月）私的な用務上の移動のため、長崎空港を 1 4 時 1 9 分に離陸し、松本空港に向けて飛行中、1 4 時 4 0 分ごろオルタネーター（発電機）が 2 個とも作動しなくなり、そのまま飛行を継続したが、機体電源を喪失したため、目的地を広島西飛行場に変更して 1 5 時 3 5 分、着陸した。
