# 航空重大インシデント調査報告書

個 人 所 属 超軽量動力機

航空・鉄道事故調査委員会

所 属 個人  
型 式 ホームビルト三河式HA500II-R532L型  
(舵面操縦型超軽量動力機、複座)  
識別記号 JR1069  
発生日時 平成19年10月14日 14時05分ごろ  
発生場所 鹿児島県肝属郡肝付町  
肝属川河川敷場外離着陸場付近 高度約80m

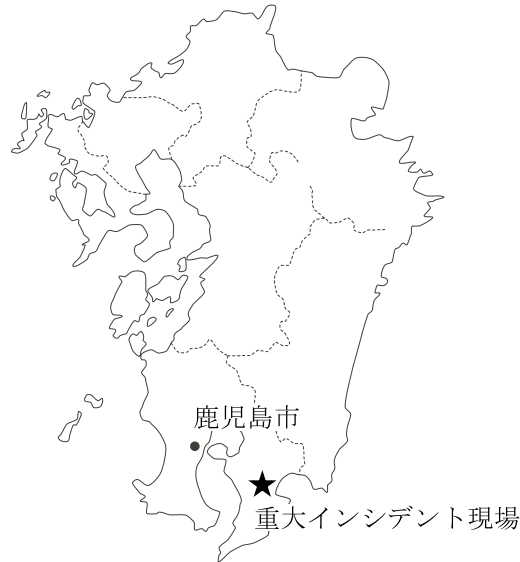
# 付図1 推定飛行経路図

個人所属ホームビルト三河式HA500Ⅱ-R532L型JR1069（以下「同機」という。）は、平成19年10月14日（日）、レジャーのため操縦者1名が搭乗して、鹿児島県肝属郡肝付町肝属川河川敷場外離着陸場を離陸し、北側ダウンウィンド・レグに入ったころ、プロペラがシャフトごと機体から脱落したため付近の畑に不時着した。
