# 航空重大インシデント調査報告書

I スカイマークエアラインズ株式会社所属 JA767B

運輸安全委員会

所 属 スカイマークエアラインズ株式会社  
型 式 ボーイング式767-300型  
登録記号 JA767B  
発生日時 平成17年12月1日 16時45分ごろ  
発生場所 鹿児島空港滑走路上

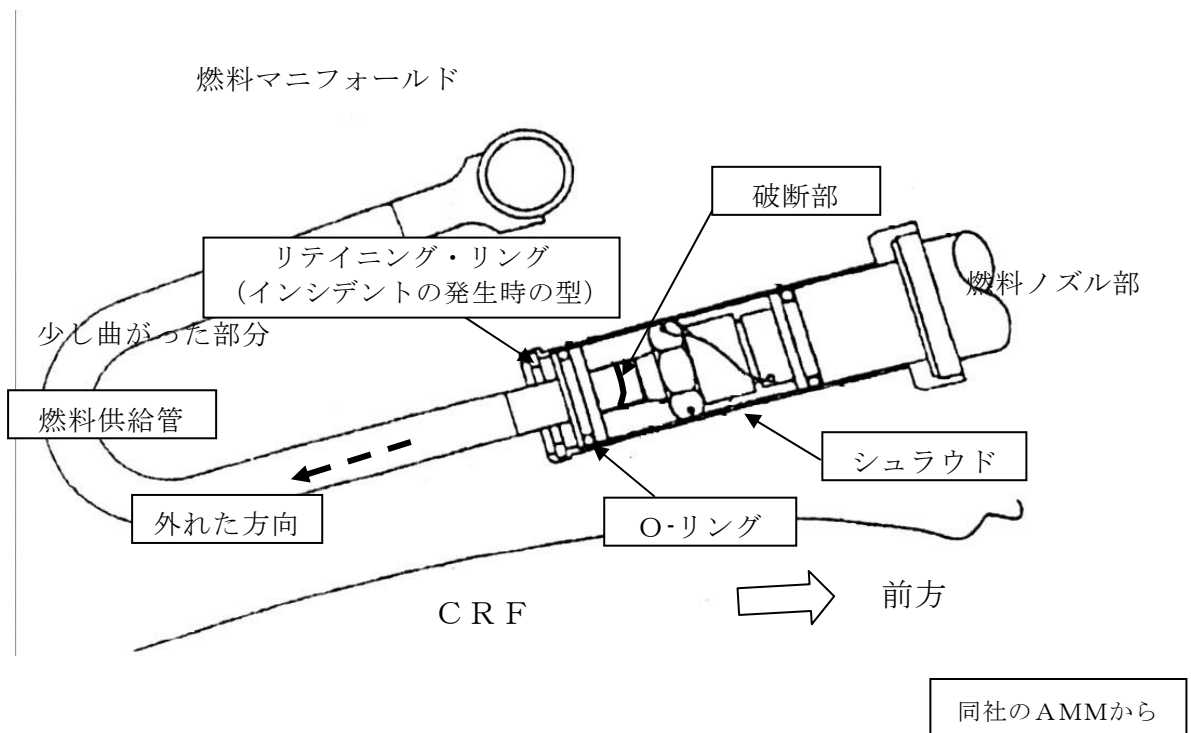
6番燃料供給管及びシュラウド結合部（断面図）

本重大インシデントは、同機が離陸し浮揚したところに、右エンジンの2段目高圧タービン・ブレードのうち疲労き裂が進展していた1枚が破断し、これによる他のブレードの破断により右エンジンに回転の不均衡に伴う振動が発生し、この振動により6番燃料供給管がシュラウド内部で破断し、さらに当該シュラウド末端のリテイニング・リングが当該シュラウド内に噴出した燃料の圧力とエンジンの振動により外れて燃料が漏れ、高温部に触れて着火したため、発動機防火区域内における火災が発生したことによるものと推定される。

燃料供給管が破断したことについては、エンジンの不均衡による振動から、過大な荷重が燃料供給管に加わったことが関与した可能性が考えられる。

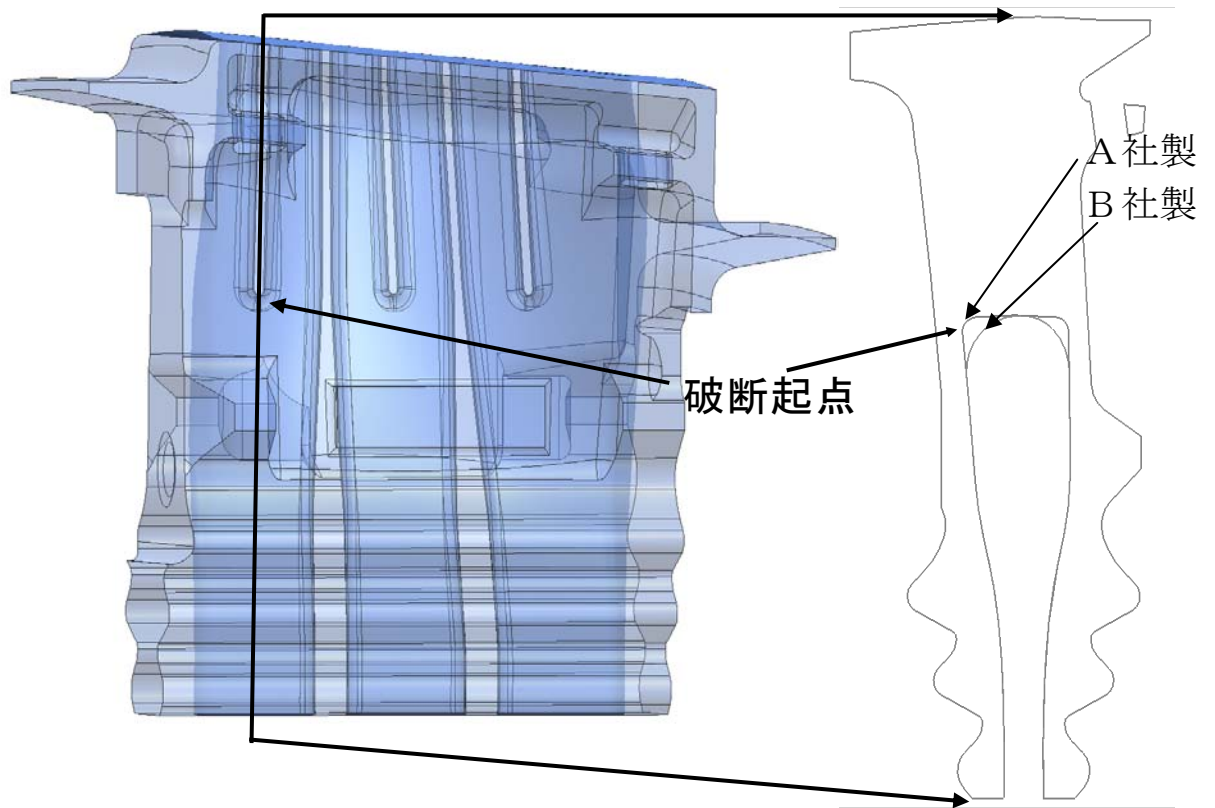
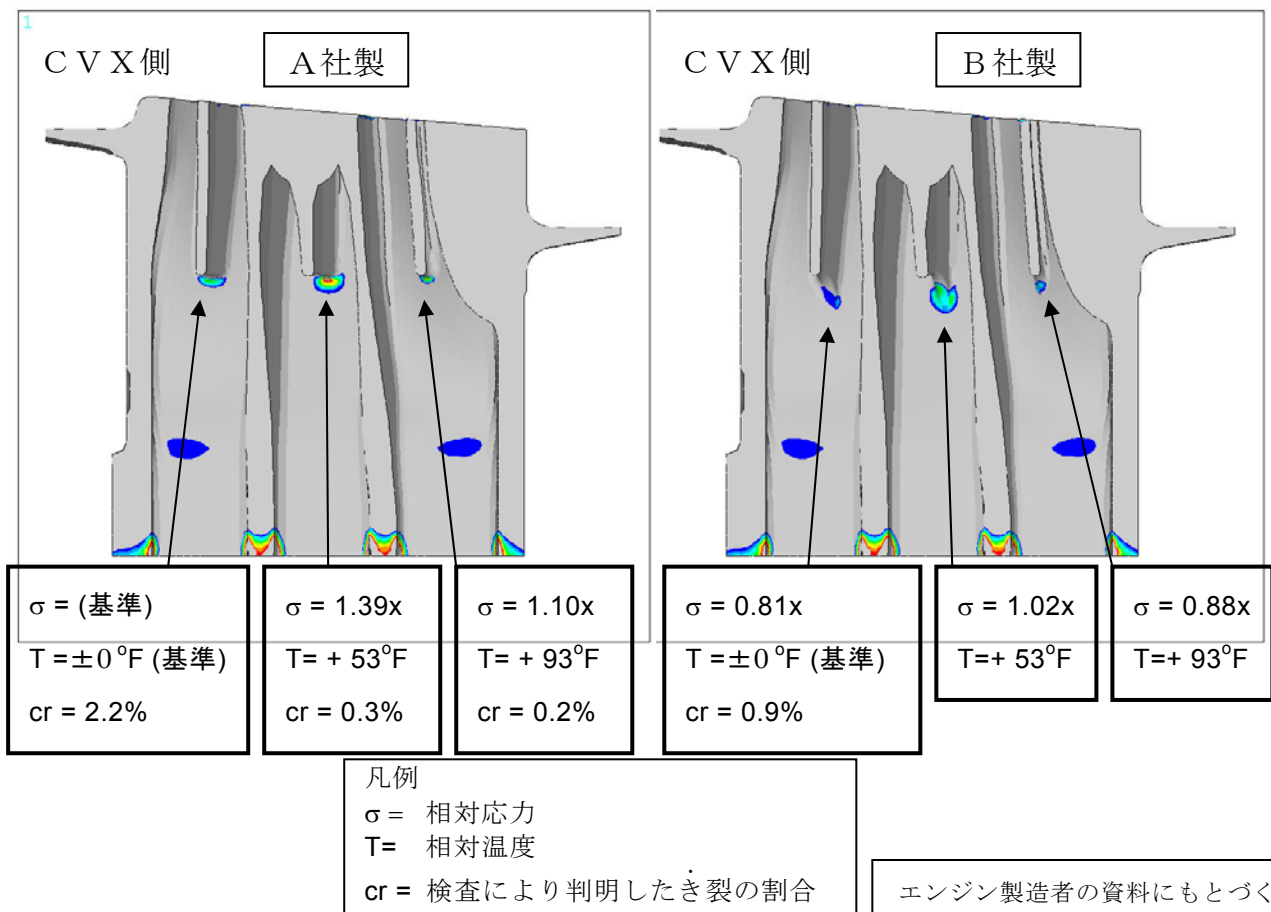
付図 1 3 T A部半径の違いによる応力の違い（計算値）

- ① ブレード内部を冷却する空気通路のTA（折り返し）部半径が小さかったために、その部分に応力が集中しき裂が発生しやすく、その後、低サイクル疲労によりき裂が進展したこと
- ② 破断部表面から硫黄が検出されたことから、高温腐食によりき裂が入りやすい条件にあったこと
- ③ シャンク部前通路側壁の厚さが薄かったことから、シャンク部前通路側壁に高い応力集中が生じたこと

- (1) 本インシデント後、き裂が発生し難いような適切な被膜の厚みに対する要件を追加し、シャンク内部の被膜の量を下げる図面の変更を行った。
- (2) 平成20年2月12日、タービン・ブレード内部冷却空気通路に関する技術通報CF6-80C2（SB）72-1283（HPTローター 新ステージ2ブレード）を発行し、同様の破損を減少させる目的で、TA部半径における応力集中を避けるためブレードの再設計を行った。

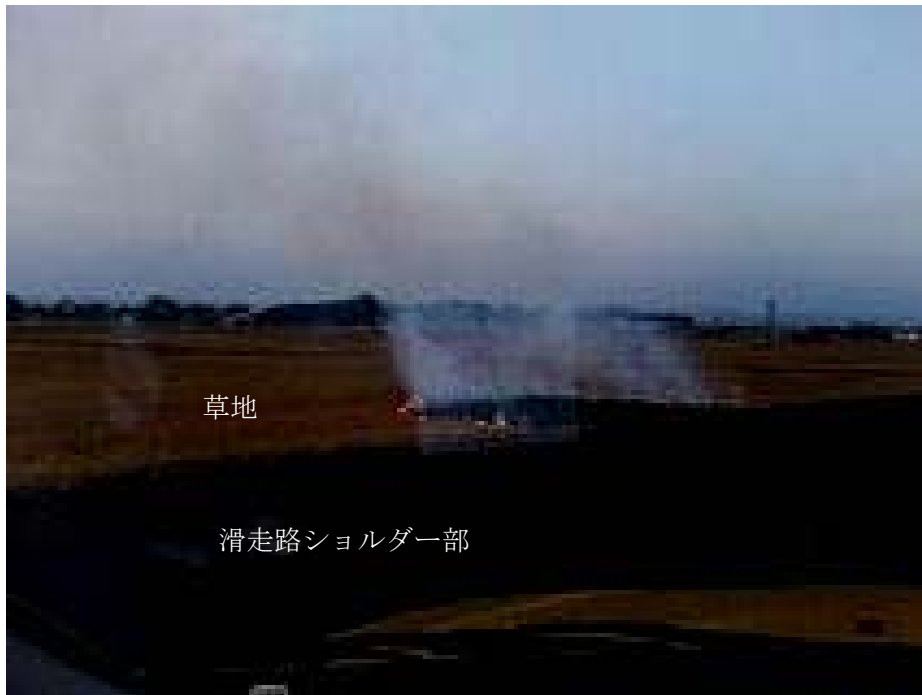
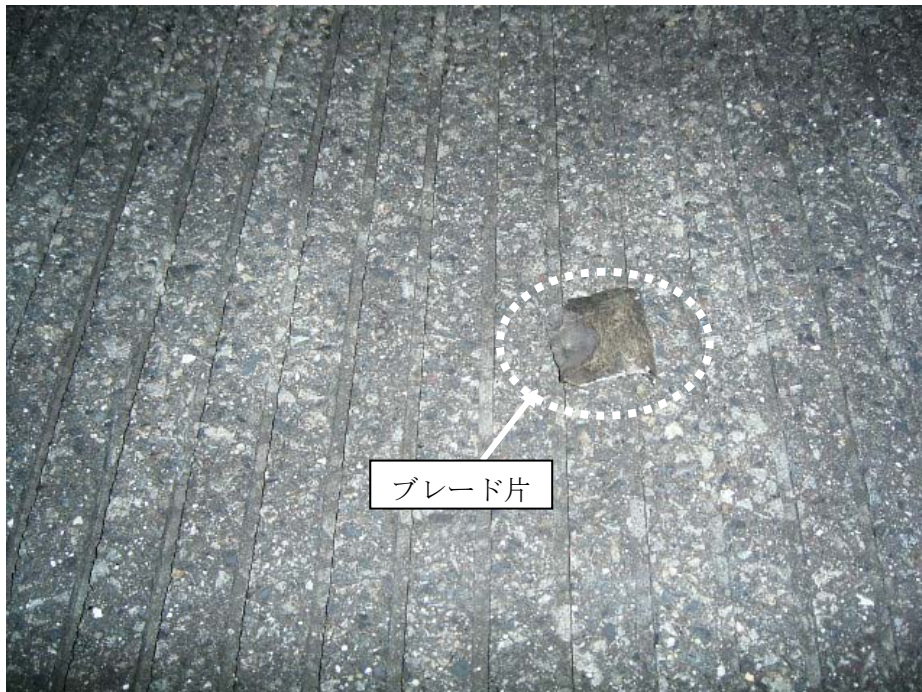
## 写真4 エンジン部品の熱により発生した火災

鹿児島空港の消防部門は、同機の緊急事態の通報を受領後、直ちに消防車3台を滑走路わきに出動させ、同機が離陸時に排出した高温のエンジン・ブレード等の破片又は燃料放出に伴う火炎により発生したと考えられる滑走路東側の草地火災を直ちに鎮火させた。なお、この消火活動に従事した消防職員が、夕暮れで暗かったため滑走路上等に散在していたエンジン・ブレード等の破片に気が付かなかったと述べていること、また、エンジン・ブレード等の破片が小さく黒色であったこともあり、これらに気付くことは困難であったものと考えられる。

同 52 分 00 秒、同機からレーダーへ、エンジン故障で鹿児島空港へ引き返す旨の通報があったが、この頃に草地火災の現場にいた運航情報官は、薄暮で暗かったことと、滑走路路上に散在していた部品の破片が黒色で小さかったことから、エンジンの破片を発見できなかったものと推定される。このことは、管制官が草地の煙を同機のエンジン故障に起因するものとは思わなかったことと同様に、運航情報官も、同機のエンジン故障及び草地の火災からエンジンの破片が滑走路路上に散在している状況を想定できなかったものと推定される。

したがって、航空機移動区域の管理を行う者は、航空機が離陸後にエンジン故障を通報してきた場合には、エンジンの破片等が滑走路路上に散在している可能性があることを考慮し、的確に対処することが重要である。

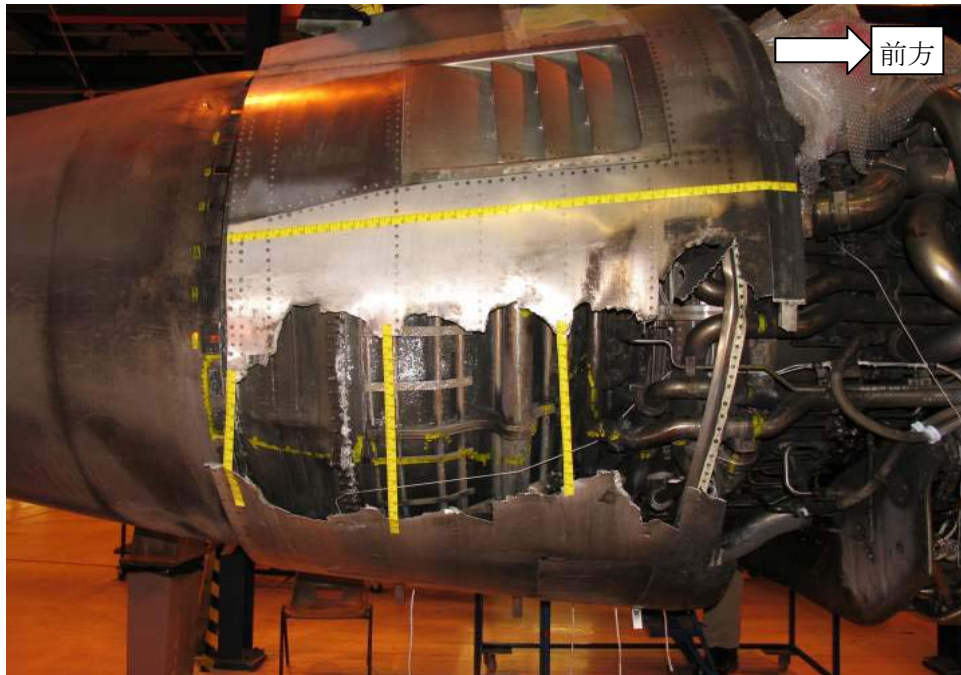
写真10 コア・カウルの損傷

しかしながら、本重大インシデントの場合、コア・カウルの損傷の程度から判断して、当該規定に定めるように「敏速に探知」したとは言い難い。

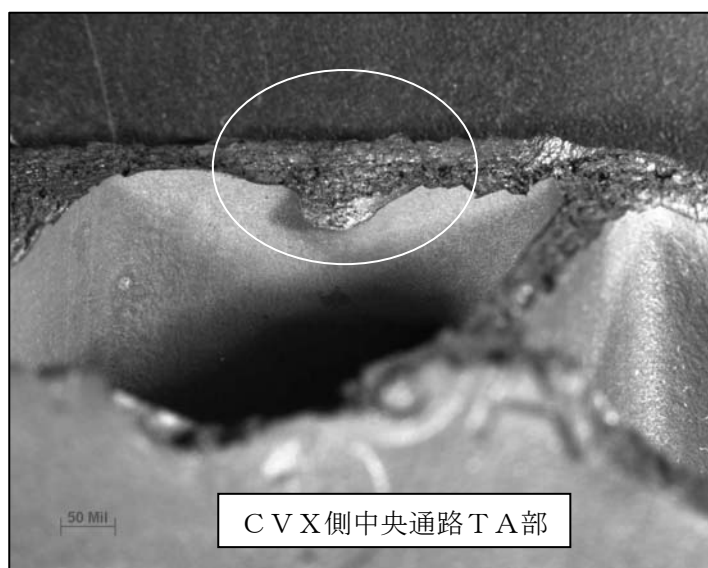
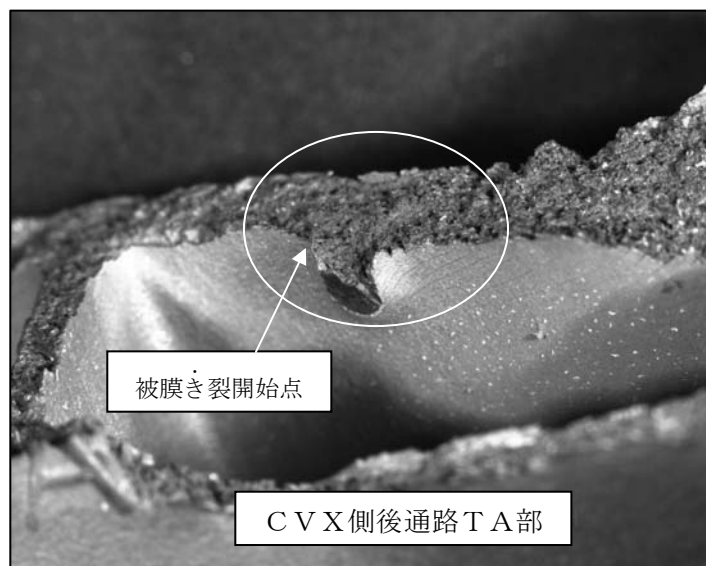
写真19 58番ブレードTA部の状態

2.10.2(1)②に記述したように、58番ブレードCVX側前通路TA部被膜の厚さは、他の部分に比べ薄く、49番ブレード被膜の約半分の厚さであったが高温腐食は被膜層に限定されていた。

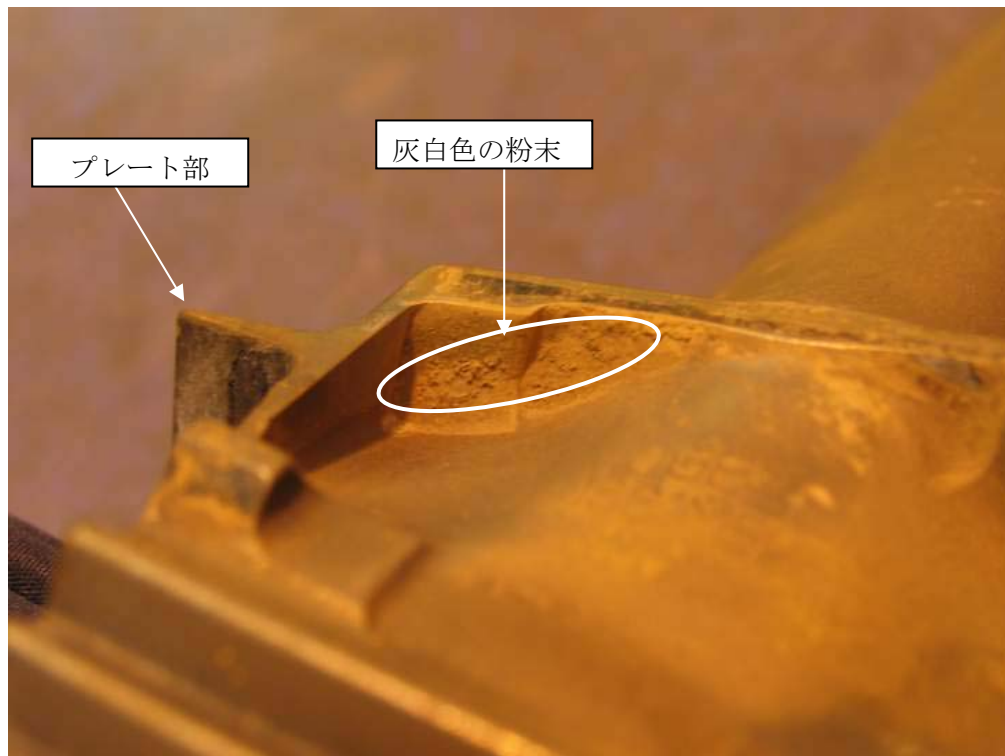
写真 2 9 粉末が付着したHPCベーン

- ・ H P Cステーター翼のブレード・プラットフォームから平均約50%付近までの部分及び抽気口の内側に灰白色の粉末が付着していた。
- ・ N2シャフトは拘束され回転しなかった。  
(写真30、32参照)

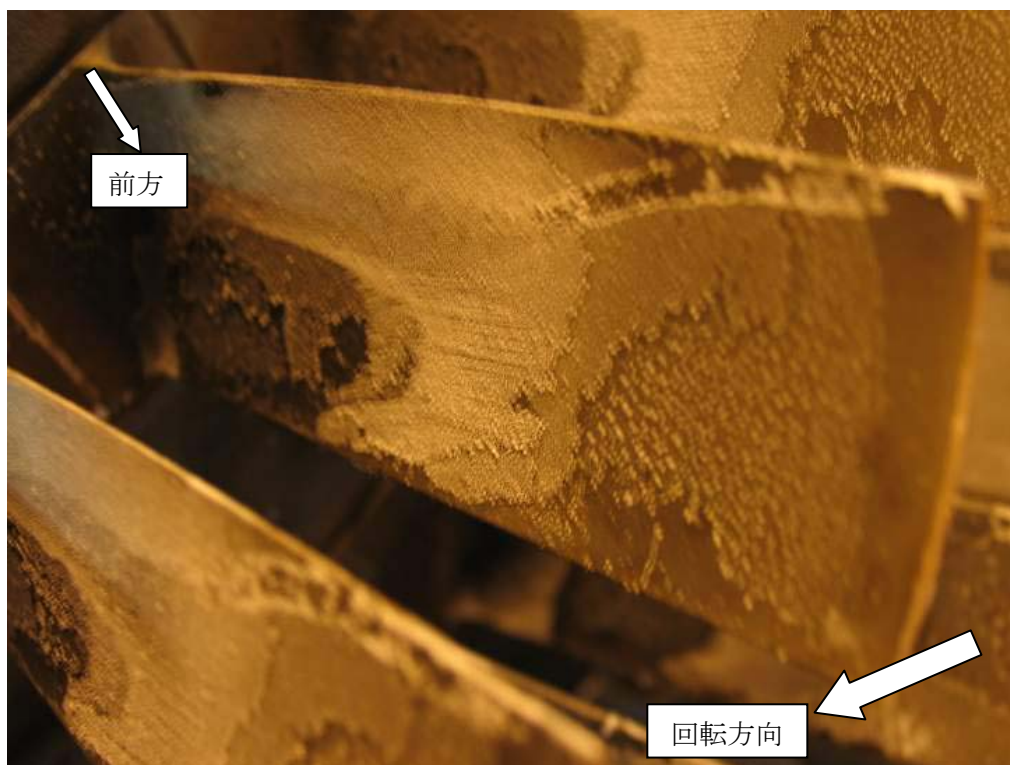
写真31 粉末が付着したCRFとハブ部

- ・ C R F内側表面及びハブ部は、H P Cと同じ灰白色の粉末に覆われていた。
- ・ 燃焼室内側ライナーには、冷却穴に小さなき裂が認められた。  
(写真31参照)

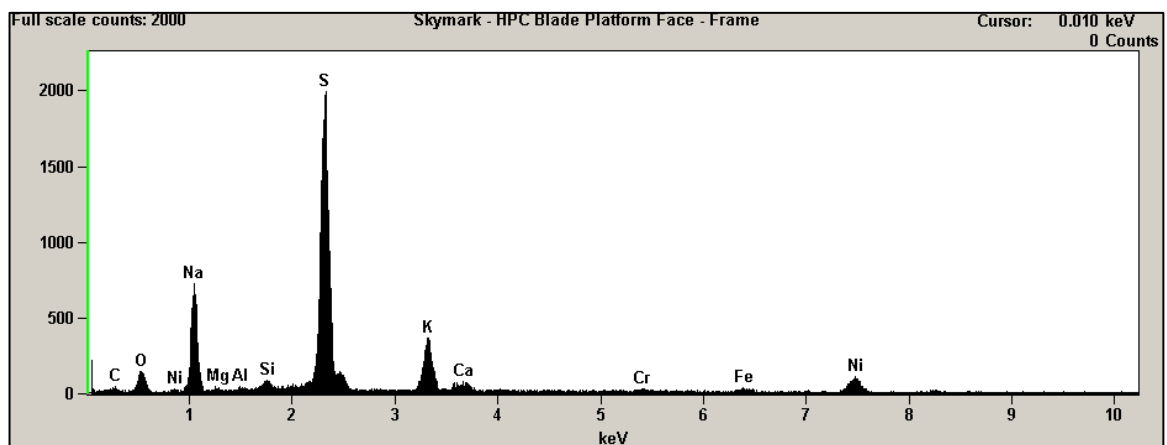
写真32 HPC10段目ブレード表面の灰白色の粉末

硫黄(S)、ナトリウム(Na)、カリウム(K)等が検出された
