航空重大インシデント調査報告書

II 中日本航空株式会社所属

アエロスパシアル式AS350B1型（回転翼航空機） JA9743
つり下げ輸送中における物件の落下

所 属 中日本航空株式会社
型 式 アエロスパシアル式AS350B1型（回転翼航空機）
登 録 記 号 JA9743
インシデント種類 つり下げ輸送中における物件の落下
発 生 日 時 平成29年4月27日 11時58分ごろ
発 生 場 所 北海道川上郡弟子屈町てしかが とうべつ鑑別

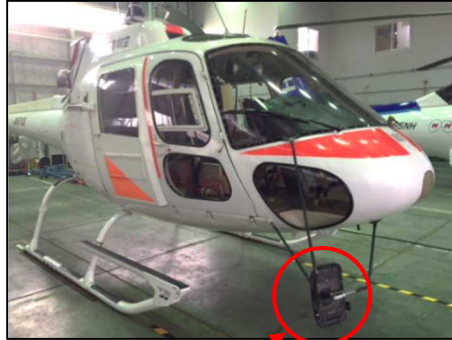
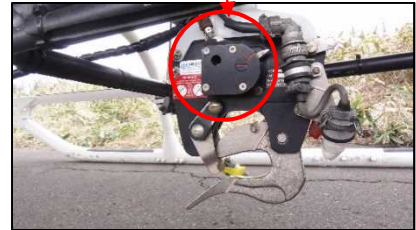
写真1 重大インシデント機

重大インシデント機

バック・ミラー

カーゴ・フック装置の
リリース・ユニット

鋼線

同機につり下げられていたカーゴ・フック装置

カーゴ・フック装置は、機体の構造部を利用し、4本の鋼線で胴体底面につり下げられている（写真1参照）。またコレクティブ・ピッチ・レバーに取り付けられたハンドルは、カーゴ・フック装置のリリース・ユニットを機械的に作動させるためのケーブルとつながっている。整備マニュアルに従って配置されたケーブル（以下「正規配置ケーブル」という。）は、ハンドル側からリリース・ユニット側に至る経路を2ヶ所のクランプで留め、できるだけ短くなるように配置し、リリース・ユニット側のケーブルの長さに余裕を持たせることになっている。
