航空重大インシデント調査報告書

ボーイング式737-800型 JA85AN

航空機に装備された1又は2以上のシステムにおける航空機の航行の安全に
障害となる複数の故障

平成30年9月27日

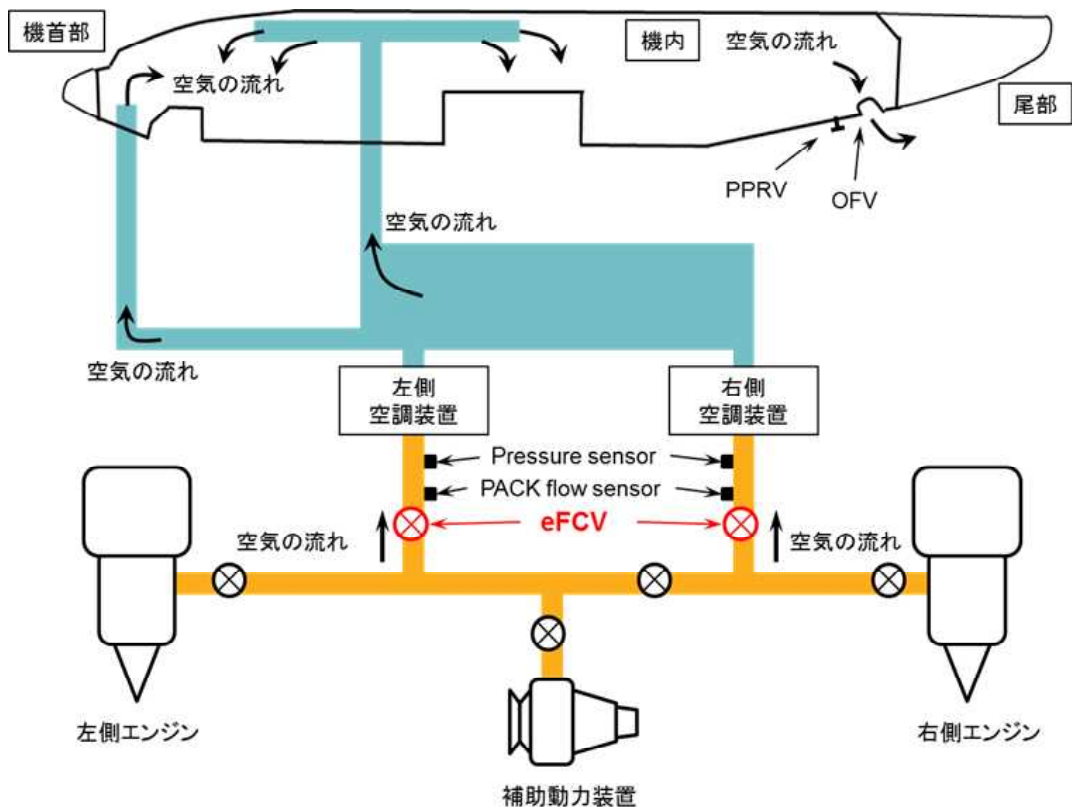
図1 同機の空調及び与圧システム概念図

同機において、各エンジンから抽気される高圧空気は、空調装置の流量を制御するバルブ（eFCV）から空調装置を経由して客室に供給され、客室の空調及び与圧に使用される。また、客室に流入した空気は、OFVを経由して機外へ排出される（図1参照）。なお、eFCVは飛行機運用規程においてPACKバルブと呼ばれている。

客室へ流入する空気量は空調装置上流のeFCVをPFTCが制御することにより、また、機外へ放出される空気量は与圧システムの最下流に位置するOFVをCPCが制御することによって調整されている。

与圧システムに不具合等が発生し客室と機外の差圧(ΔP)が 8.95 ± 0.15 psid以上になると、正圧リリース・バルブ（以下「PPRV」という。）が開となり機体構造を保護する。PPRVは機体後部OFV近傍に2式装備されている。

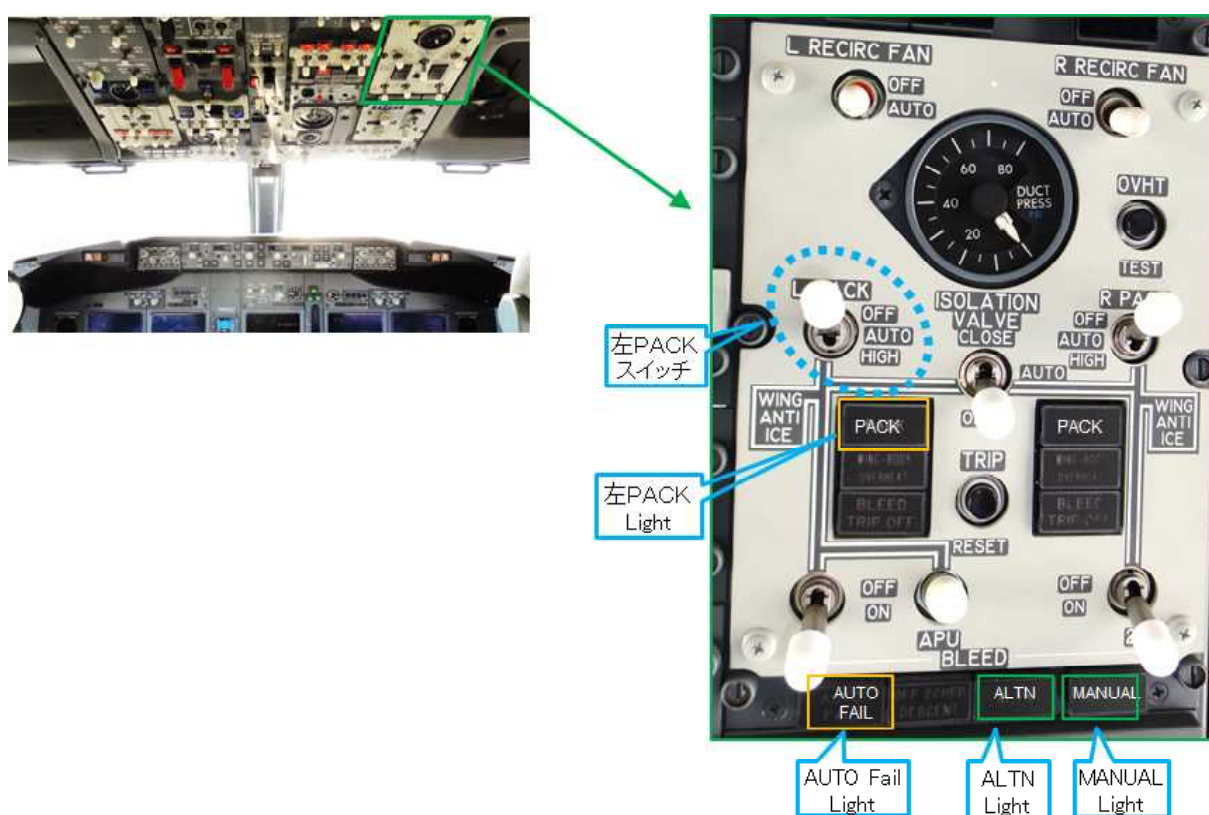
図2 操縦室の空調装置（PACK）の操作パネル

空調装置がオーバーヒートしてe F C Vが閉じた場合又はそれぞれの空調装置を制御するP F T Cのプライマリー（主）及びセカンダリー（副）の制御機能が両方も故障した場合、当該空調装置のPACK Light（注意灯）が点灯するが、それ以外の故障によりe F C Vが閉じて空調装置が機能しなくなった場合には、そのことを注意灯等で運航乗務員に知らせる機能やA C M S^{*14}に記録して整備士に知らせる機能はない。

与圧モード「AUTO(自動)」で作動している客室与圧制御に不具合が生じるとAUTO FAIL Light (注意灯) が点灯し、バックアップのCPCに切り替わると与圧モードはオルタネートの自動与圧制御となり、ALTN Light (緑色) も点灯する。いずれのLightも操縦室の空調装置の操作パネルにある (図2参照)。

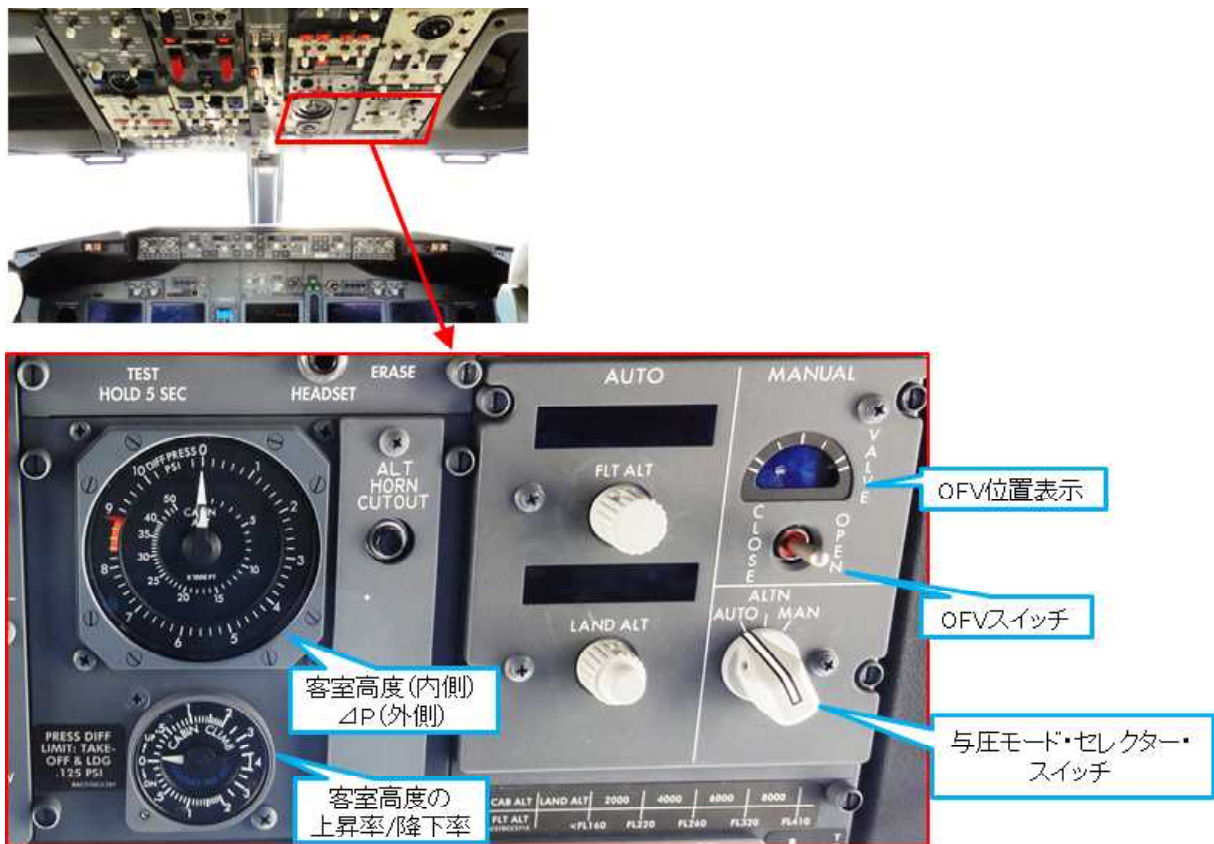
図3 操縦室の客室高度及び与圧モード操作に関するパネル

う一方はバックアップとして常時代替可能な状態にある。各CPCは、飛行ごとにアクティブ側とバックアップ側が切り替わって作動する。2.11.4で後述するとおり、飛行中、CPCが作動している側の自動システムに故障があると検知してバックアップ側CPCに切り替わると与圧モードはオルタネート(代替)・モードとなり、また、与圧モード・セレクター・スイッチ(図3参照)によっても「ALTN(代替)」に切り替えることができる。

同警報装置が作動するまで運航乗務員に与圧の異常を知らせる警告類はなく、Cabin Altitude Panel (図3参照)で客室高度の異常を読み取らない限り、乗務員が与圧の異常を知ることはできなかったと考えられる。
