# 航空重大インシデント調査報告書

I タイ国際航空所属

ボーイング式747-400型

地表面への衝突を回避するための緊急操作

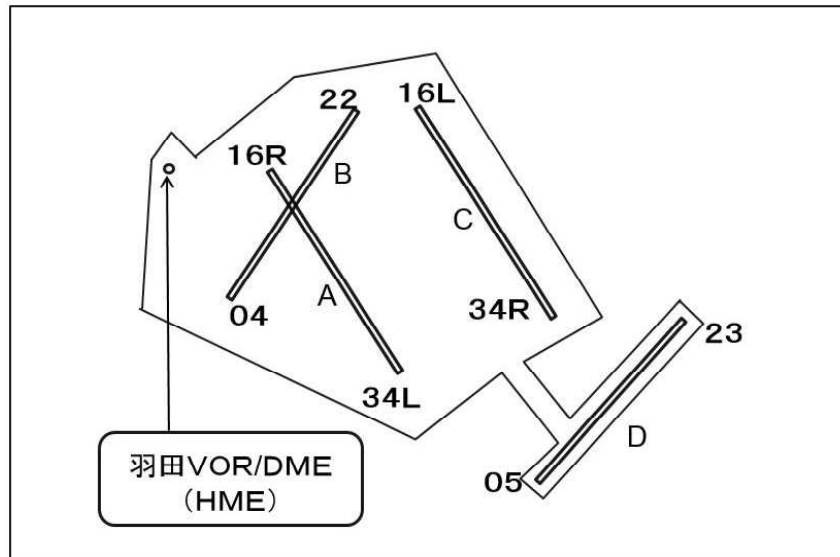
図3 同空港の滑走路

同空港は、飛行場標高が21ftで、図3に示したとおり、4本の滑走路を有している。これらの滑走路は、A滑走路(滑走路16R/34L)、B滑走路(滑走路04/22)、C滑走路(滑走路16L/34R)、D滑走路(滑走路05/23)とアルファベット名で呼称される。

本重大インシデント発生時、同機が指示された着陸滑走路はC滑走路(滑走路16L)で、長さ3,360m、幅60m、磁方位157°、滑走路16L末端標高21.8ftである。

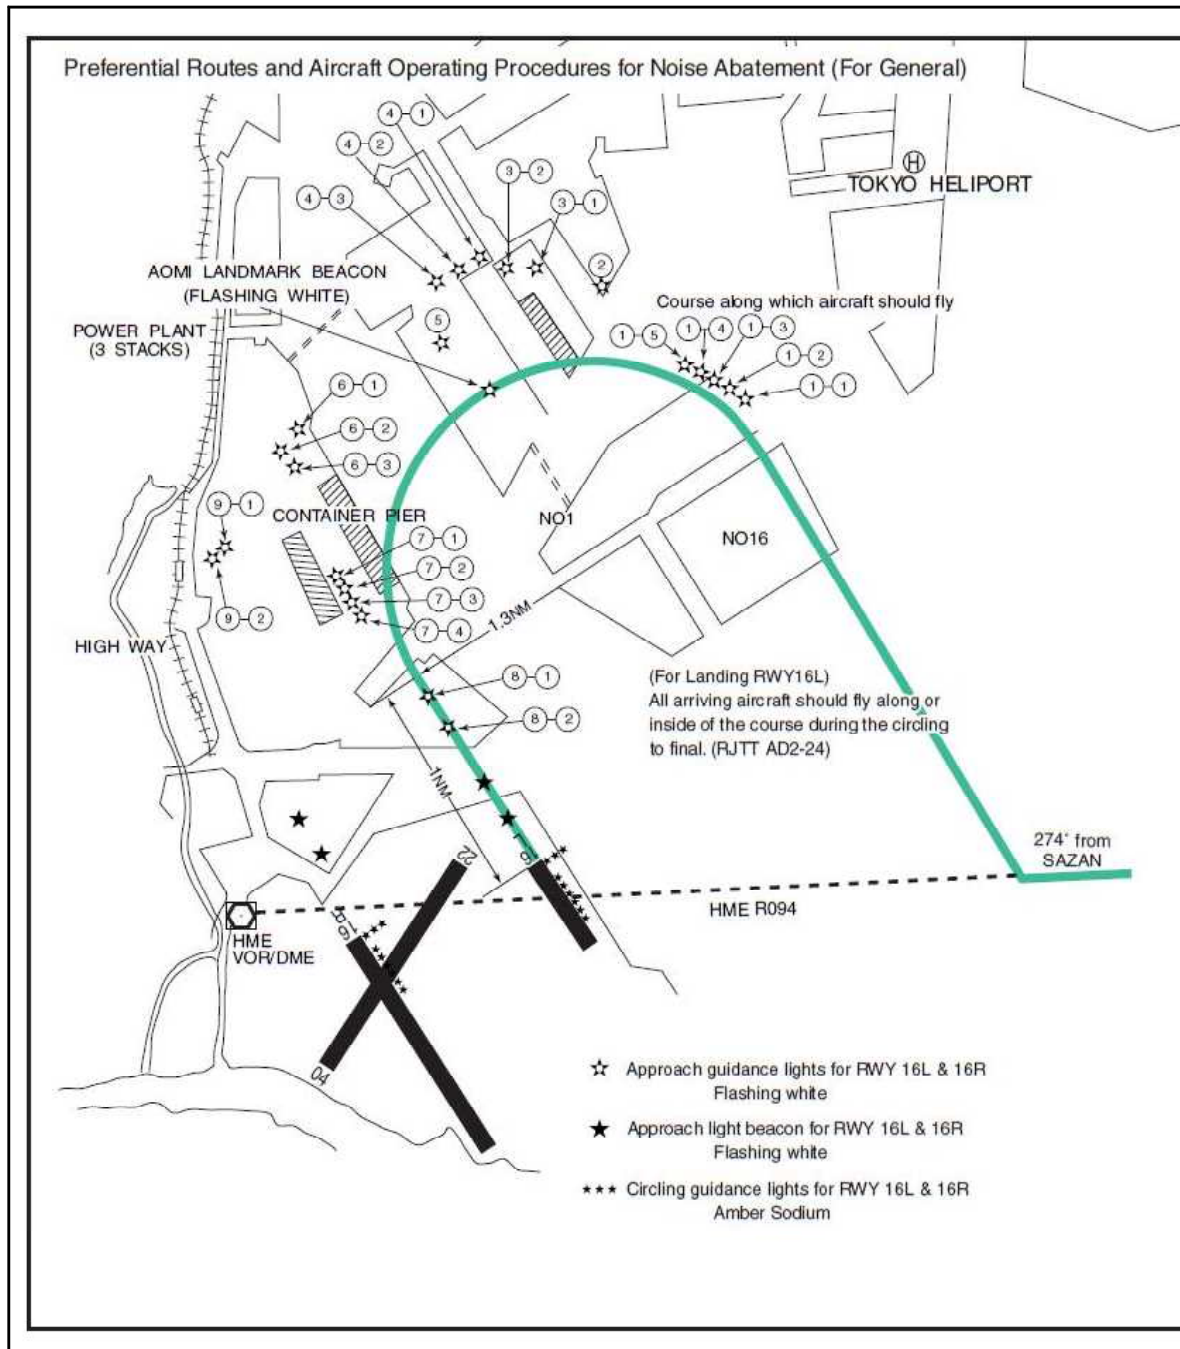
付図9 A I P 騒音軽減飛行コース図 (抜粋)  
 (本重大インシデント発生時)

23～06時	滑走路34R	「ILS Y or LOC Y RWY34R」 (via KAIHO)
	滑走路16L	「VOR A」(via DARKS ARRIVAL) 空港の北部にある居住地域における航空機騒音を軽減するため、航空機は最終進入への旋回の間、付図に示すコース(付図9参照)に沿って又はその内側を飛行しなければならない。

2.8.3に記述したとおり、同空港の周回進入の経路に関しては騒音軽減飛行コースが公示されており、航空機は、この経路に沿うかその内側を飛行することが求められている。しかしながら本重大インシデント発生時のA I Pの騒音軽減飛行コース図(付図9参照)では、滑走路16Lのダウンウィンドレグの幅及び地標航空灯台の緯度経度を明示していなかったため、運航乗務員が目視で飛行経路を選定する際、ばらつきが生じやすかった可能性が考えられる。
