AI2021-6

航空重大インシデント調査報告書

I 東邦航空株式会社所属
エアバス・ヘリコプターズ式AS350B3型（回転翼航空機）
JA504D
つり下げ輸送中における物件の落下

令和3年7月29日

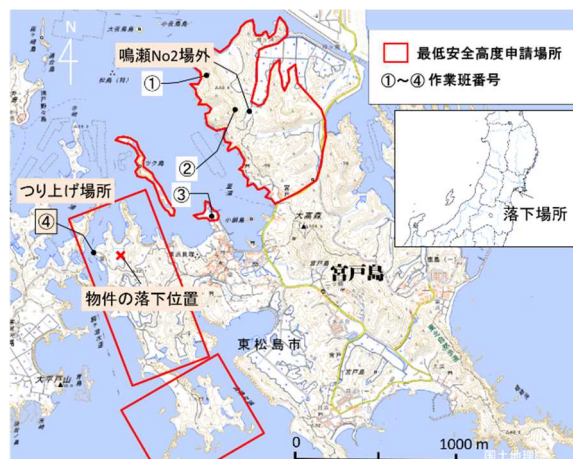
図1 最低安全高度申請場所と作業位置

事故発生当日、同機は、宮戸島内の4箇所から23m長のスリングを使用して松食い虫により枯れた木のつり下げ輸送を行う計画であった。同機は、09時01分ごろに鳴瀬No2場外離着陸場（以後「鳴瀬場外」という。）を離陸し、10時50分ごろまで、図1の①～④のつり上げ場所から鳴瀬場外に枯れ木を輸送した。
