航空重大インシデント調査報告書

シーラス式SR22型

JA017C

航空機の脚が損傷し、航行が継続できなくなった事態

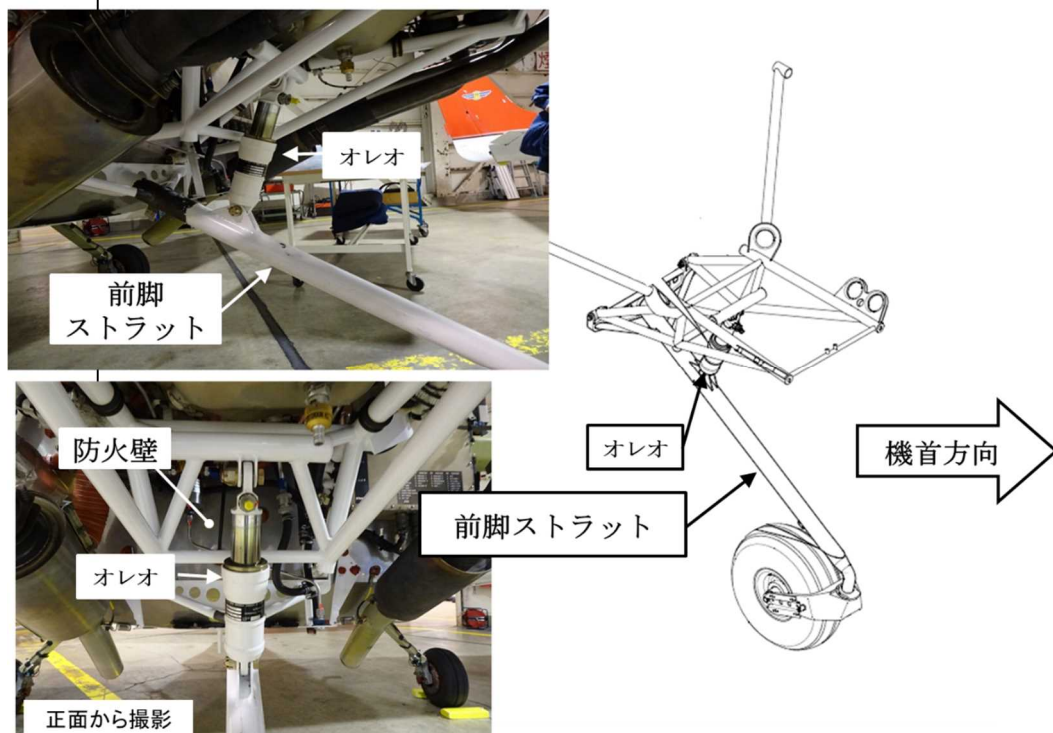
図2-1 前脚の正常な状態（同型機）及び構造図
（前脚ストラットフェアリングを外した状態）

- ・ 前脚オレオ*1 (緩衝装置) : ピストンロッドがシリンダーから抜け出て、分離
- ・ プロペラブレード : 全ブレード (3枚) とも先端部が後方に湾曲
- ・ 機首部下面フェアリング : 内側に変形
- ・ 前脚ストラットフェアリング : 先端部の破損
- ・ 防火壁*2 : 下端に前脚ストラットとの打痕、2か所
