AI2024-2

航空重大インシデント調査報告書

I 中日本航空株式会社所属
ユーロコプター式AS350B3型（回転翼航空機）
JA02AH
物件を機体の外につり下げている航空機から、当該物件が意図せず落下した
事態

所 属 中日本航空株式会社
型 式 ユーロコプター式AS350B3型（回転翼航空機）
登録記号 JA02AH
インシデント種類 物件を機体の外につり下げている航空機から、当該物件が意図せず落下した事態
発生日時 令和4年10月24日 13時08分ごろ
発生場所 福井県大野市

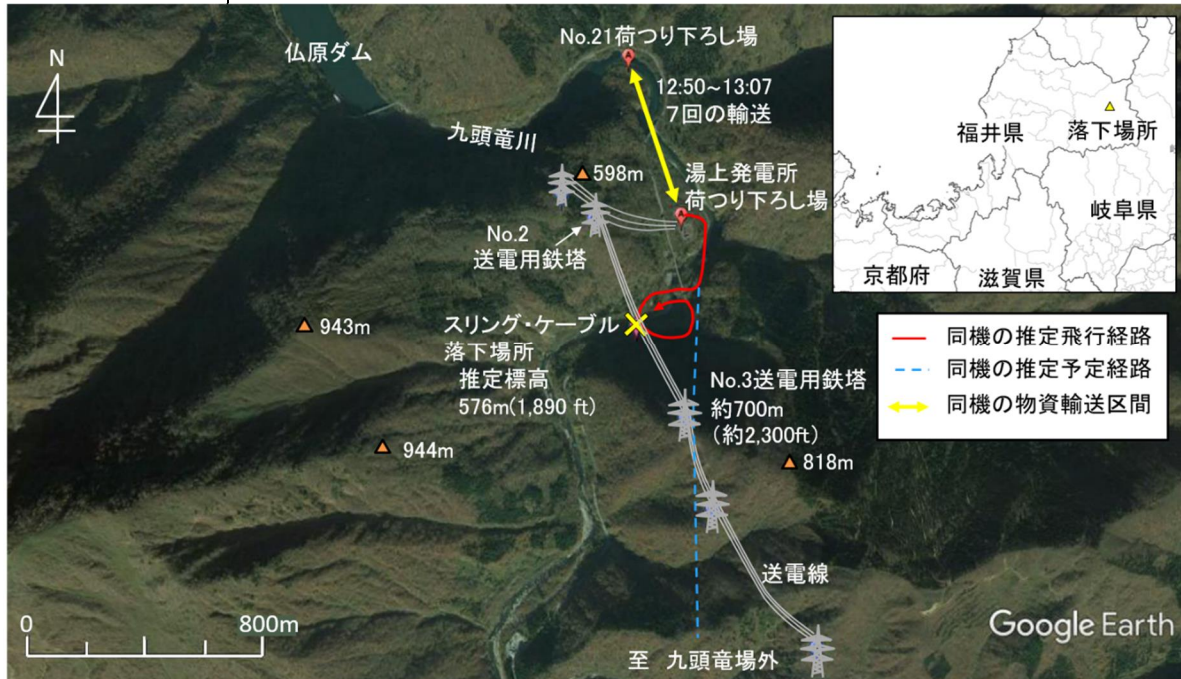
図1 同機の物資輸送終了後から送電線接触位置までの推定飛行経路

物資輸送終了後、九頭竜場外に向かうため、機首を一旦東方向に向け、湯上発電所を出発した。東側に移動後に右旋回して、対気速度約40ktで、前方の送電用鉄塔を越えるように3,000ftまで上昇を開始した。送電用鉄塔は2,500ftあれば越えられると思っていた。上昇中1,800ft付近において、左約30°方向に鷲のような大きな鳥を視認し、バードストライクを避けるため、鳥が飛んでくる方向と反対となる右へ水平旋回で回避した。鳥からの回避中は、送電線に対する注意はやや薄れていた。鳥を左横にかわしたところで、正面に送電線を視認した。送電線との接触を避けるため、左約45°バンクで減速しながら急旋回を行った。左急旋回中は、操縦席の右下の窓から送電線が見えていた。360°の左旋回が終わって、正面に送電線を見た時、送電線にフックとスリング・ケーブルの一部がぶら下がっている

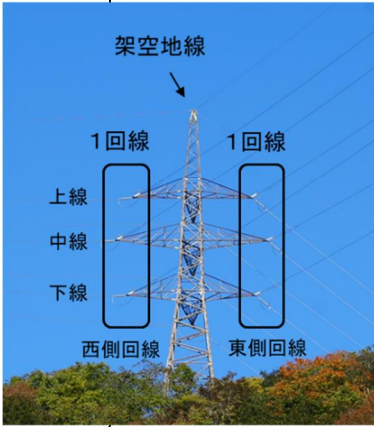
<p>図4 鉄塔の形状 (No. 2 送電用鉄塔)</p> </div> <div style="text-align: center;">

<p>図5 送電用鉄塔の高さ及び送電線の間隔</p> </div> </div> <p>送電線の管理会社によると、スリング・ケーブルが接触した送電線は、片側3本で1回線を構成する交流（三相3線式）送電線で、鉄塔を挟んで東側と西側の計2回線で送電されている（図4参照）。送電用鉄塔の各線の間隔は、図5のとおりであり、最上部には直径12mmのアルミ覆鋼より線（AC線）の架空地線が張られ、下部の送電線には、直径28.5mmの鋼心アルミより線（ACSR線）（図7参照）が使用されている。片側3本の送電線のうち、上線と中線の間隔は、約7.4mである。本重大インシデント発生当時は、両回線とも154kVの電圧が加わっていた。送電線の設計上、電線相互の離隔距離が1.7m以内になると、絶縁体である空気が絶縁破壊^{*1}を起し、大気に電流が流れる（放電）可能性があり、電線相互間での放電が生じ</p>

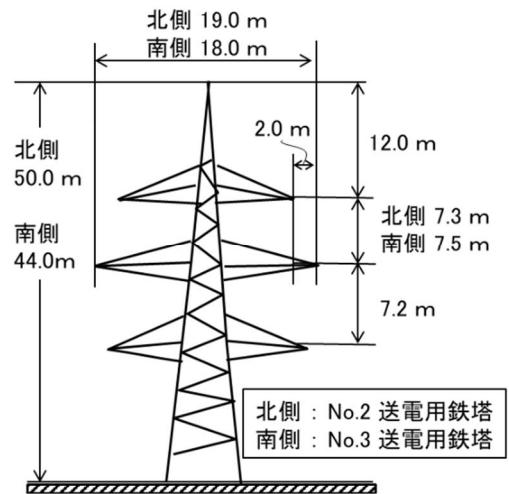
- (1) スリング・ケーブル焼損と送電線の関係
 上線と中線の間隔は約7.4mであるが、損傷したスリング・ケーブルの焼損箇所の間隔は、6.4mであることから、スリング・ケーブルが中線に接触して、スリング・ケーブルにより中線が持ち上げられ上線との間隔が6.4mになった際に焼損が発生したと考えられる。スリング・ケーブルが焼損したのは、高電圧のかかる2本の送電線にスリング・ケーブルが接触した際、制御用電線内に許容値を超える過大な電流が流れたことにより、接触点で短絡して発火したものと考えられる。
- (2) つり下げたスリング・ケーブルの接触と破断
