第1章 航空事故等調査の状況

1 主な航空事故等調査報告書の概要

航空1 スポットに停止直後、主翼燃料タンクから漏れていた燃料に着火し炎上
(中華航空公司所属ボーイング式737-800型B18616)

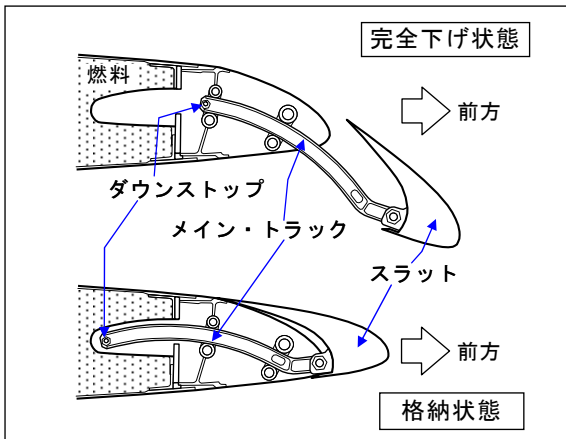
(2) スラットの機構

- ① スラットは、離着陸時に使用される高揚力装置であり、操縦室のフラップ・レバーの操作で油圧によりメイン・トラックと共に移動する。
- ② スラット格納時にメイン・トラックは主翼前桁に開けられた孔を通して桁より後方まで動く。
- ③ メイン・トラックを収納するためのトラック・カン、主翼前桁の後面に取り付けられた燃料タンク内に突き出している。
- ④ 当該機のスラットは、那覇空港に着陸する前に下げられ、着陸後に格納された。

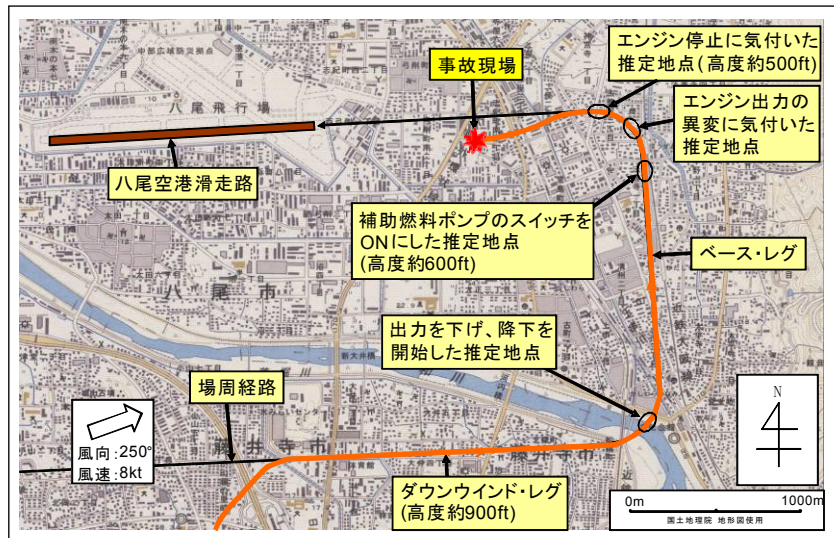
第一航空(株)所属セスナ式 TU206F 型は、航空写真撮影のため八尾空港を離陸し、業務を終えて八尾空港への着陸進入中、エンジンが停止し、大阪府八尾市志紀町の道路上に不時着した際、機体を損傷した。

同機には機長及び同乗者 1 名が搭乗していたが、同乗者が軽傷を負った。

同機は大破したが、火災は発生しなかった。

本事故は、機長が着陸進入中に同機の補助燃料ポンプを使用したことにより、燃料／空気比が過剰に濃厚となりエンジンが停止したため、不時着し、その際、同機が地上の物件に衝突して大破したものと推定される。

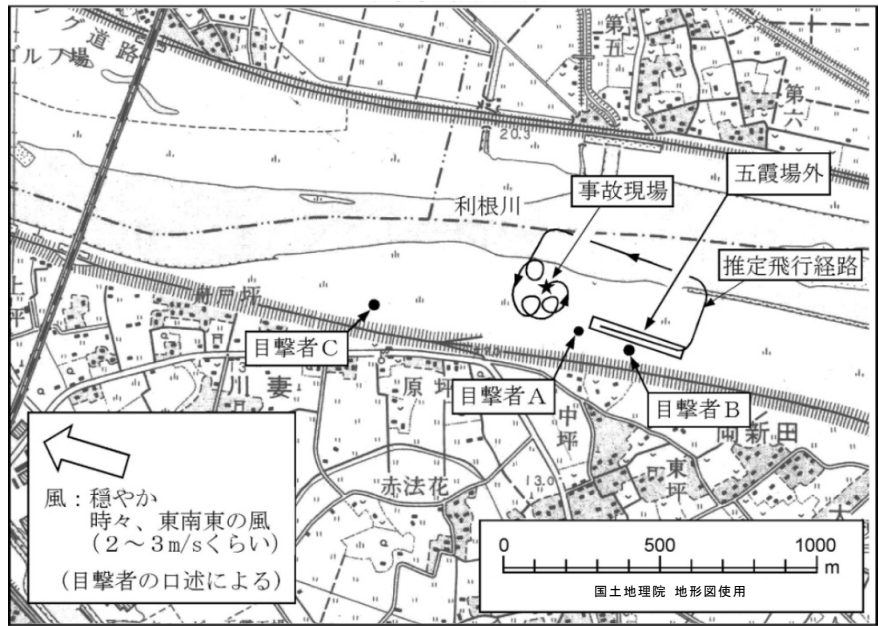
事故現場詳細図

事故後の機体の状態は、プロペラの破断、操縦席付近に破損はあったが、操縦系統には問題は認められず、点火プラグ、キャブレター、フィルター等エンジンの状況に異常は認められなかった。

これらのことから、本事故に関し機材不具合等の関与はなかったものと推定される。

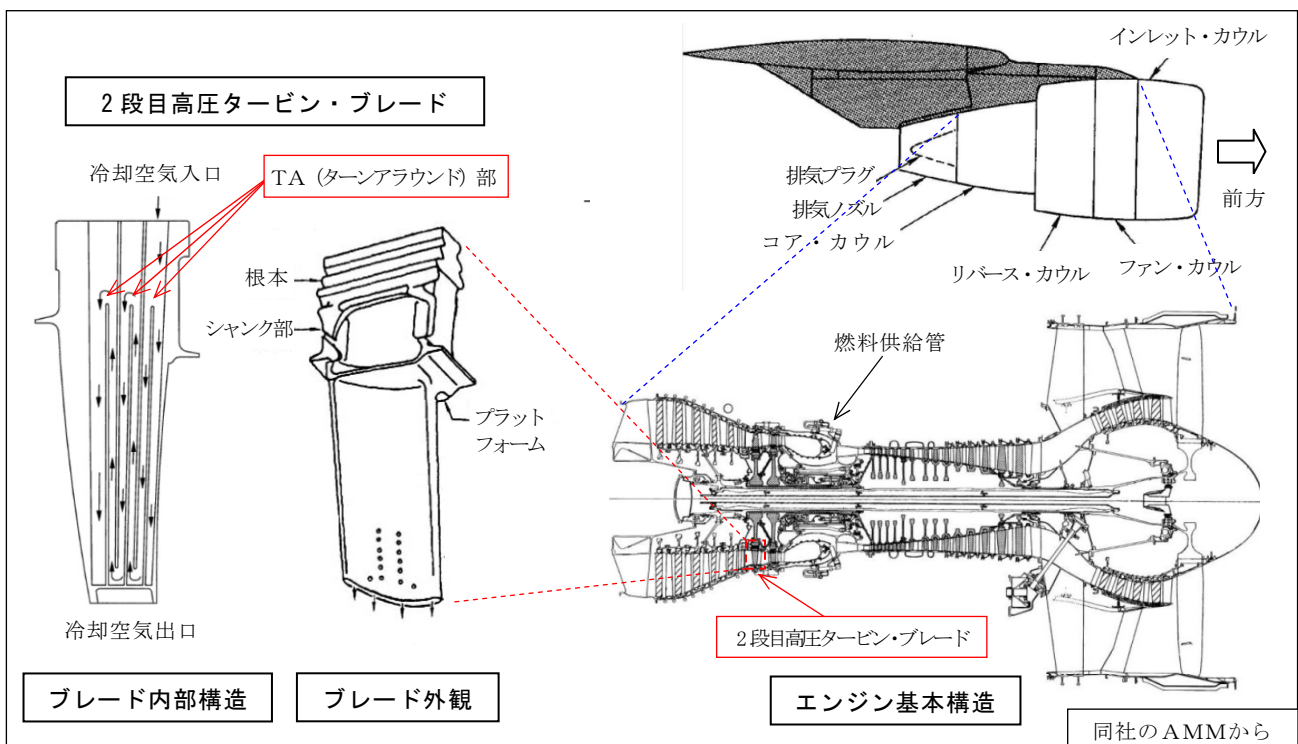
エンジン基本構造及び2段目高圧タービン・ブレード

(1) ブレードの破断状況

- ① 同機が機首を上げ、機体が浮揚した16時45分19秒ごろに、右エンジンの2段目高圧タービン・ブレード1枚（以下「当該ブレード」という。）が最初に破断したものと推定される。
- ② 当該ブレードは、根本とプラットフォームの中間のシャンク部で破断しており、その起点は内部の冷却空気が折り返すターンアラウンドにおける通路表面とリブ（通路仕切壁）の端部とを丸みを持って接続するフィレットの円弧状の部分（以下「TA部」という。）にあった。

- ③ 当該ブレードの破断面は、低サイクル疲労^{※1}の様相を呈しており、破断面表面から硫黄が検出された。
