運輸安全委員会年報 2010

平成 22 年 12 月

運輸安全委員会
Japan Transport Safety Board

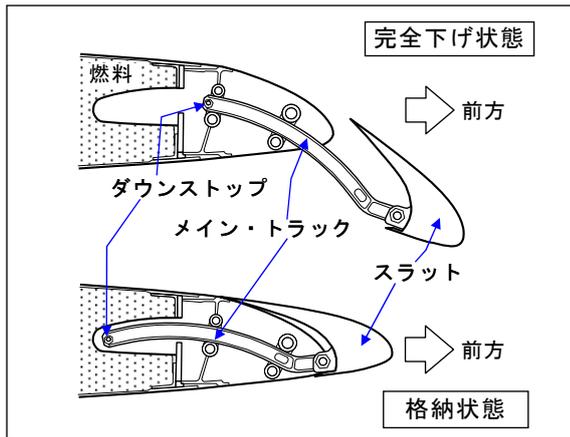
スラットの機構

① スラットの内側メイン・トラックを収納するため主翼前桁から燃料タンク内部に突き出しているトラック・カンに破孔が発見された。

② 破孔から燃料タンク内部に向かってダウンストップ・アセンブリーが突き出していた。その近くのトラック・カン内部にナット側ダウンストップが落ちていた。

- ① ダウンストップ・アセンブリ構成部品の詳細調査において、ナット側ワッシャーが欠落していると、ナットの外径、ダウンストップ内径、メイン・トラック孔内径の関係からは、ナットがボルトに取り付けられていてもナット側のダウンストップがアセンブリから脱落し、アセンブリがメイン・トラックから脱落することが判明した。
- ② ナット側ワッシャーが欠落すると、アセンブリの脱落を防止できない設計となっていたものと考えられる。

トラック・カンに破孔が生じたことについては、同トラックの後端に取り付けられたダウンストップ・アセンブリが、トラック・カン内部で脱落し、スラットを格納した際、同トラックに押されてトラック・カンを突き破ったことによるものと認められる。

このダウンストップ・アセンブリの脱落には、ワッシャーが欠落した場合にダウンストップ・アセンブリの脱落を防止できない設計となっていたことが関与したものと推定される。

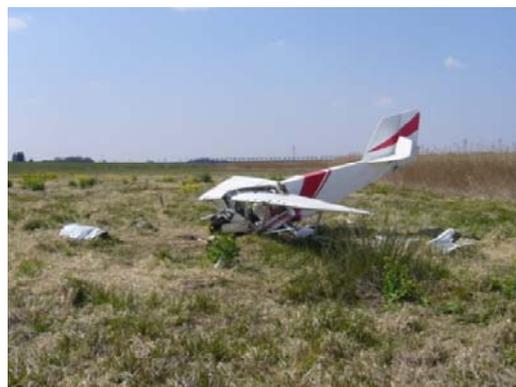
事故機の状況

事故後の機体の状態は、プロペラの破断、操縦席付近に破損はあったが、操縦系統には問題は認められず、点火プラグ、キャブレター、フィルター等エンジンの状況に異常は認められなかった。

これらのことから、本事故に関し機材不具合等の関与はなかったものと推定される。

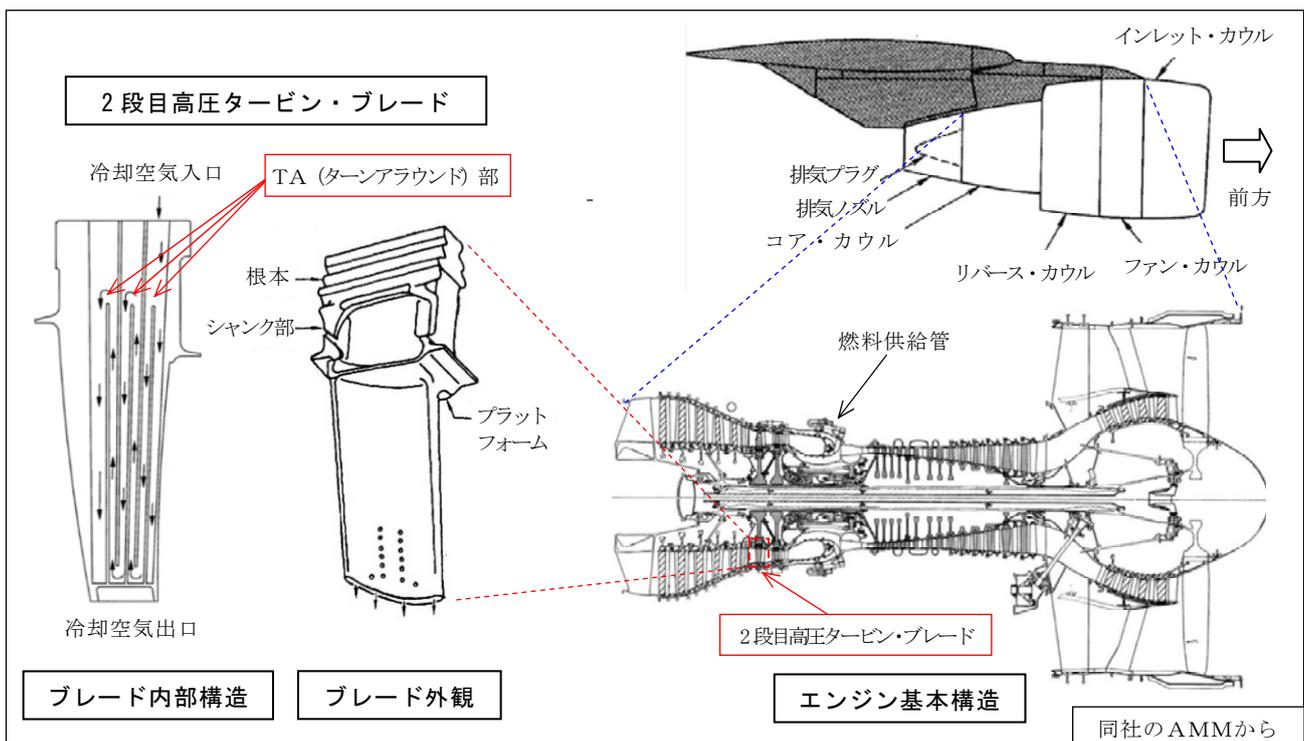
エンジン基本構造及び2段目高圧タービン・ブレード

- ① 同機が機首を上げ、機体が浮揚した16時45分19秒ごろに、右エンジンの2段目高圧タービン・ブレード1枚（以下「当該ブレード」という。）が最初に破断したものと推定される。
- ② 当該ブレードは、根本とプラットフォームの中間のシャンク部で破断しており、その起点は内部の冷却空気が折り返すターンアラウンドにおける通路表面とリブ（通路仕切壁）の端部とを丸みを持って接続するフィレットの円弧状の部分（以下「TA部」という。）にあった。

- ③ 当該ブレードの破断面は、低サイクル疲労^{※1}の様相を呈しており、破断面表面から硫黄が検出された。

- ① 当該ブレードと製造者が同じ他のブレードは、CVX側^{※2}前通路TA部半径が公称値よりも小さいため応力が集中し、き裂が発生したと推定され、当該ブレードもCVX側前通路TA半径が公称値よりも小さかったと推定されることから、応力集中によりき裂が発生し、破断に至った可能性が考えられる。

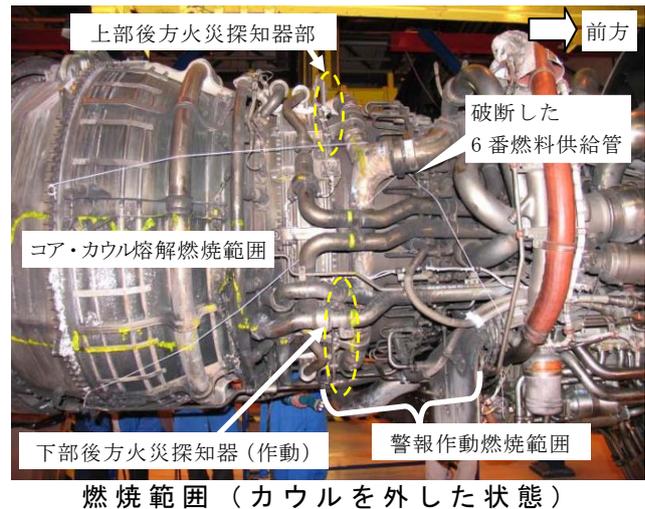
同機は、16時45分23秒から同47分13秒までコア・カウルの3～4時方向に火炎が発生していた可能性が考えられるが、エンジン・ケースの3～4時には火災探知器が設置されておらず、火災探知器が作動しなかった原因の一端と考えられる。その後、コア・カウル底部に溜まっていた燃料が、周辺のコア・カウルの熔解により空気不足が改善され完全燃焼し、同48分42秒ごろに火災探知器が反応したのと考えられる。

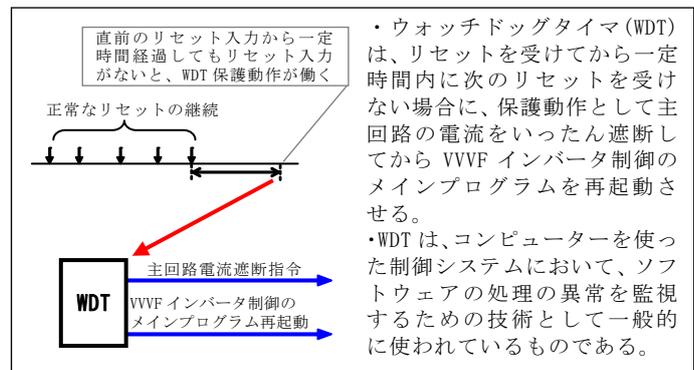
ウォッチドッグタイマの概要

4 VVVFインバータ搭載車等、加減速シーケンスがソフトウェアによって処理される車両においては、ソフトウェアの処理異常や電子部品の一時的な不具合による故障が発生した場合、リセット扱い等により不具合の痕跡を残さずに容易に復帰することが多いことから、現象が再現しない場合、故障原因の究明が困難になる可能性があると考えられる。

このような故障に対する原因究明のレベルを向上させるため、加減速シーケンスがソフトウェアによって処理される車両においては、運転士の操作と対応する車両の挙動を別個の機器で記録する機能を持たせることを検討すべきである。

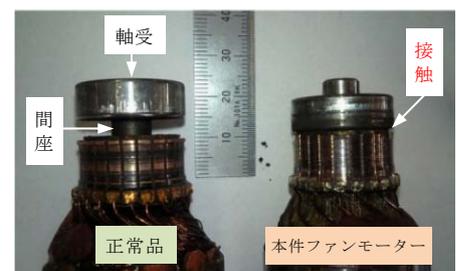
整流子側の軸受の状況

・本件ファンモーターは、先頭車両に取り付けられた平成20年11月22日から本重大インシデントが発生するまでの4日間の作動中に整流子側の軸受の取付位置がずれ、整流子端部に接触した可能性は低いと考えられる。

・平成20年11月17日の出荷時点において、既に整流子側の軸受が整流子端部に接触していた可能性があると考えられる。
