## 第2章 航空事故等調査活動

## 6 公表した航空事故等調査報告書の状況

10 主な航空事故等調査報告書の概要（事例紹介）

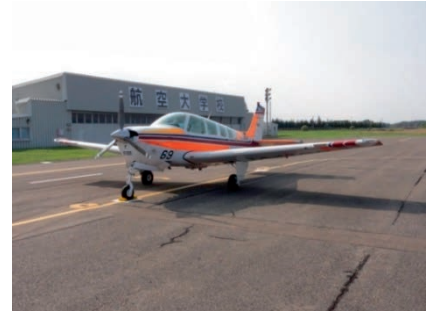
事故機と同型機

同機には、機長である教官のほか、学生2名及び教育研究飛行の教官1名の計4名が搭乗していたが、機長である教官、学生1名及び教育研究飛行の教官の3名が死亡し、学生1名が重傷を負った。

同機は、大破し火災が発生した。

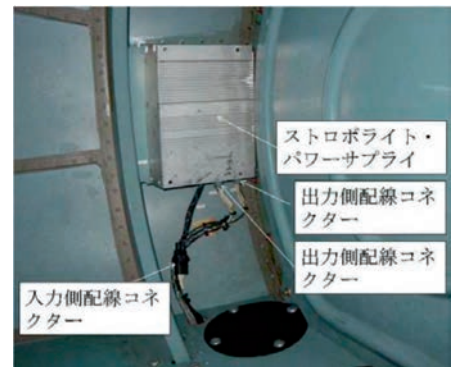
ストロボライト・パワーサプライの取付状況(同型機)

同配線から出火した可能性があると考えられることについては、同配線が積載物の移動により損傷を受けず、かつ、配線の破損又は破壊によっても火災発生危険を生じさせないように、配線を十分保護する設計及び構造となっていなかったことによるものである。

また、後方荷物室の積載物は、ネットによる移動防止措置が施されていなかったため、積載物の移動による損傷から十分保護されていなかった配線を損傷した可能性が考えられる。
