第4章 鉄道事故等調査活動

3 鉄道事故等調査の状況

6 公表した鉄道事故等調査報告書の状況

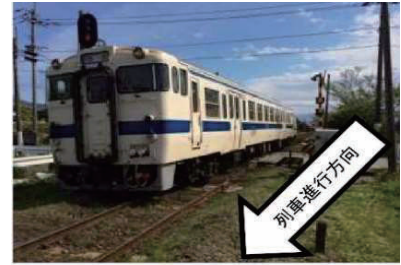
本件列車の停止状況

原因	<p>本事故は、オレンジタウン駅の出発信号機に停止信号が現示されているにもかかわらず運転士が列車を出発させたことから、自動列車停止装置（ATS）により列車の非常ブレーキが動作したが、同列車は安全側線に入り、砂利盛り内のレール終端から脱線したものと推定される。</p> <p>出発信号機に停止信号が現示されているにもかかわらず運転士が列車を出発させたことについては、出発信号機を確認すべきタイミングで他の動作をしたため、運転取扱い作業に対する意識が希薄となったことによりノッチ投入前の出発信号機の確認が抜け落ち、さらに、考えごとをしながら出発時の運転取扱い作業を無意識に行ったことにより、ノッチ投入後の出発信号機の確認を失念したものと考えられる。</p>		
	報告書	<p>http://www.mlit.go.jp/jtsb/railway/rep-acci/RA2016-9-1.pdf 事例紹介（80ページ）を参照</p>		
16	公表日	発生年月日・事故種類	鉄軌道事業者	線区(場所)
	H28.12.15	H28.6.10 踏切障害事故	樽見鉄道(株)	樽見線 糸貫駅～本巣駅間(岐阜県) 本巣南踏切道（第3種：遮断機なし、警報機あり）
	概要	<p>列車の運転士は、糸貫駅～本巣駅間を走行中、本巣南踏切道（第3種踏切道）に進入してきた軽自動車を発見し、直ちに非常ブレーキを使用した。列車は同軽自動車と衝突した。</p> <p>この事故により、同軽自動車の運転者1名が死亡した。</p>

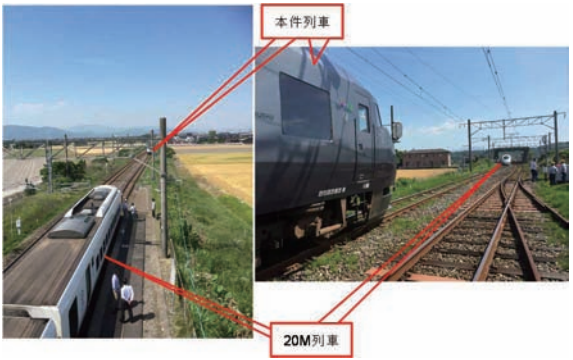
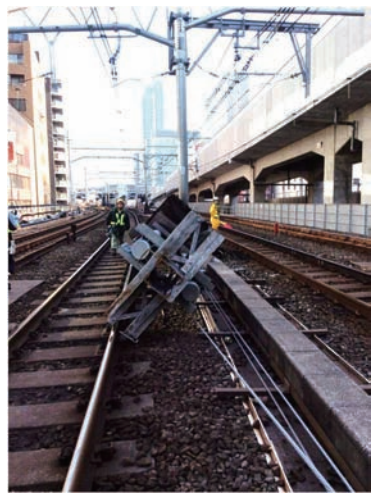
原因	<p>本重大インシデントは、電路設備のインテグレート架線工事に伴う電柱の撤去工事の過程において、列車の運行の用に供している電柱が傾斜し、また、傾斜したとの情報が複数の関係者に伝わったが、必要な措置が講じられなかったため、傾斜が進み、列車が運行する時間帯に線路上に転倒し、建築限界を大きく支障したことにより、発生したものと考えられる。</p> <p>同電柱が傾斜し、転倒に至ったことについては、同電柱が設置されていた重力形ブロック基礎は、電柱、梁及び架線等の質量による鉛直力により、同基礎の許容できる転倒モーメントが増減される構造であったことから、平成23年7月に、通常より高い位置(1.9m)で同電柱に取り付けられた支線の引張力により、水平方向の作用力による転倒モーメントが増加したことによって、同基礎の転倒に対する安全率が低下していたものと考えられる。</p> <p>さらに、この状況において、同電柱の上部に取り付けられていた梁及び架線等が平成27年3月に撤去されたため、同基礎に作用する鉛直力が小さくなり、同支線の作用力による転倒モーメントは変化しなかったが、転倒に対する安全率が更に低下し、1以下になったものと考えられる。</p> <p>このような事態を招いたことに対しては、同社において、本件6号電柱の基礎の構造を把握していない状態で、神田駅～秋葉原駅間において半数以上で使用しているアンカボルト基礎のようなより強固な構造だと思い込んで、安全率が十分であると誤って判断していたことが関与したと考えられる。</p> <p>同電柱が傾斜したとの情報が複数の関係者に伝わったが、必要な措置が講じられなかつ</p>
