## 第3章 航空事故等調査活動

### 3 航空事故等調査の状況

## 6 公表した航空事故等調査報告書の状況

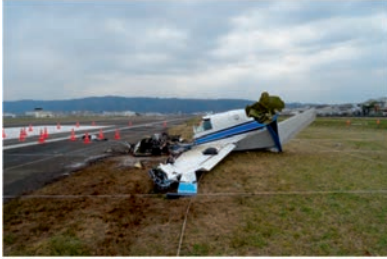
原因	<p>本事故は、同機が着陸の際、接地後にバウンドし復行を試みたが、異常な機首上げ姿勢での上昇となり、それが継続して速度が低下し、失速が間近に迫る状況でも回避できなかったため、失速しすぐにスピンに入り墜落したものと推定される。 同機が異常な機首上げ姿勢での上昇となり、それが継続し、失速が間近に迫る状況でも回避できなかったことについては、機長又は同乗者Aが操縦していたが同機の操縦できる範囲を超え、過大となった機首上げを抑え込むことができなかったこと等による可能性が考えられるが、同機の搭乗者が全員死亡したことにより、特定することができなかった。 また、同機の重量は最大重量を超過し、重心位置は最大重量に対応する後方限界よりも後方にあった。これらのことは、操縦性及び安定性等に影響し、接地後のバウンド、復行時の異常な機首上げ姿勢、低速飛行時の安定性の低下、失速及びスピンの発生に関与した可能性が考えられる。</p>

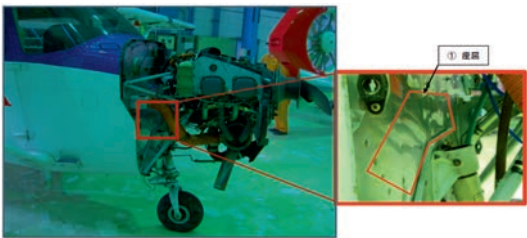
原因	<p>本事故は、同機が着陸する際に着陸した後にバウンドし、その後、前脚から強く再接地したこと及びその反動と復行操作によって尾部が滑走路に接触したことにより機体を損傷したものと考えられる。</p> <p>同機が着陸の際に着陸したことについては、操縦練習生が、返し操作の開始高度が少し高いと感じていたものの、着陸を防止するための復行をすることなく返し操作を継続したことによるものと考えられる。</p> <p>操縦練習生が、着陸を防止するための復行をすることなく返し操作を継続したことについては、返し操作を含む着陸操作を安全かつ安定して行える技量レベルではなかった可能性が考えられる。また、同社において操縦練習生の技量管理が適切に行われず、操縦練習生の操縦技量が同社が定めた単独飛行技量認定基準を満足していなかったにもかかわらず、単独飛行による操縦練習を許可したこと、及び単独飛行による操縦練習時の監督者によるモニター及び指示の方法が不十分であったことが関与した可能性が考えられる。</p>		
	報告書	<a href="http://www.mlit.go.jp/jtsb/aircraft/rep-acci/AA2017-3-1-JA31HA.pdf">http://www.mlit.go.jp/jtsb/aircraft/rep-acci/AA2017-3-1-JA31HA.pdf</a>		
5	公表日	発生日月日・発生日場所	所属	登録記号・型式
	H29. 7. 18	H27. 7. 26 東京都調布市	個人	JA4060 パイパー式PA-46-350P型 (小型機)
	概要	<p>同機は、調布飛行場滑走路 17 から離陸した直後、東京都調布市富士見町の住宅に墜落した。</p> <p>同機には、機長ほか同乗者 4 名の計 5 名が搭乗していたが、機長及び同乗者 1 名が死亡し、同乗者 3 名が重傷を負った。また、住民 1 名が死亡し、住民 2 名が軽傷を負った。</p> <p>同機は大破し、火災が発生した。また、同機が墜落した住宅が全焼し、周辺の住宅等も火災等による被害を受けた。</p>

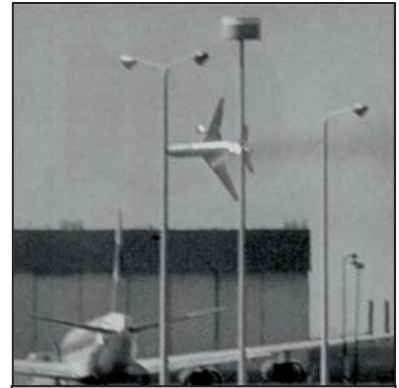
目撃者によって撮られた墜落直前のDC-10の写真 (ICAO 調査マニュアル抜粋)

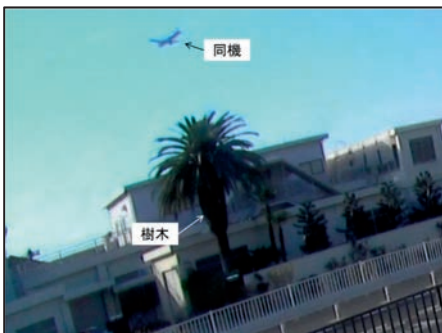
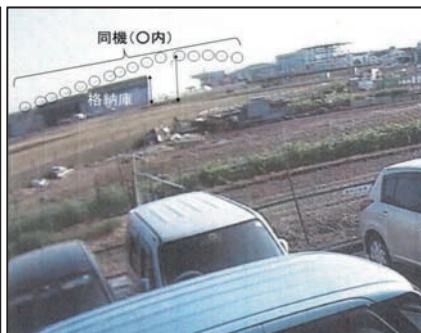
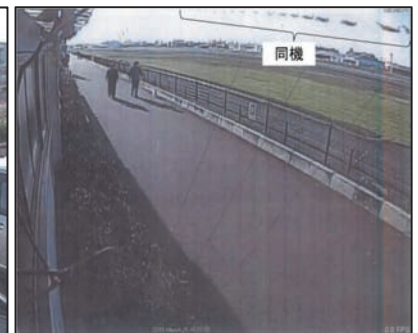
入手した映像をもとに、地上目標物を使用し、推定経路からの進入角の推算（左）、飛行距離と時間から速度の推算（中央）、対地高度の推算（右）を行った事例。
