特集2 運輸安全委員会発足10年 今後の重点的取組の方向性

これからの10年を見据えた重点的取組の方向性

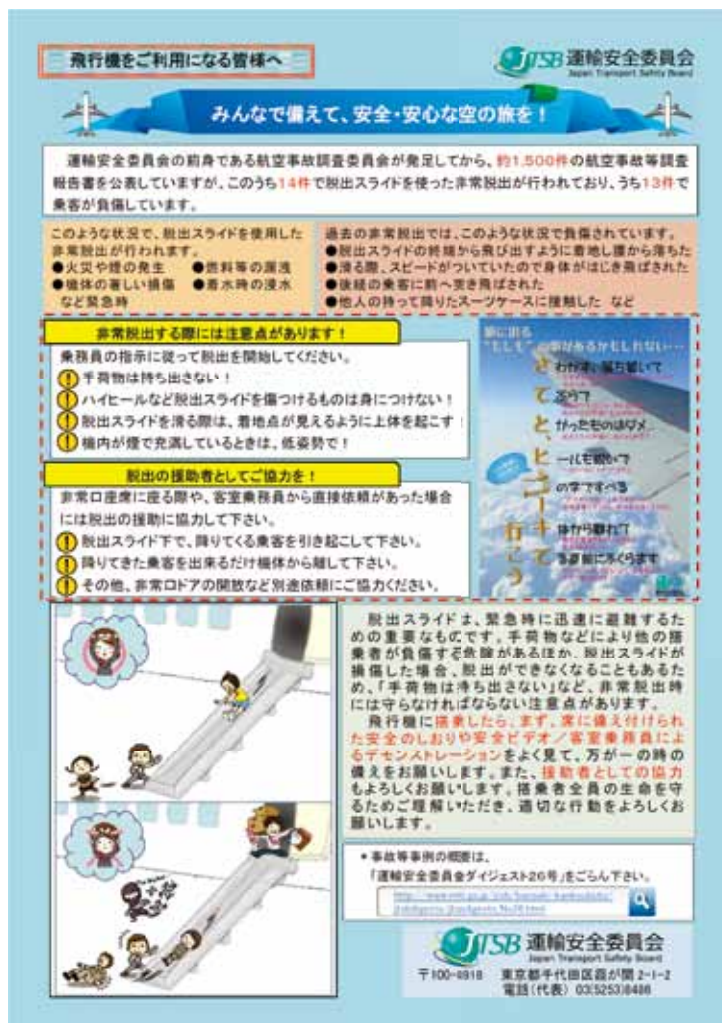
- 脱出スライドを使用して

脱出した時に多数の負傷者が発生していることから、脱出スライド下で援助者による協力が得られれば負傷者数を減らすことが可能。

- 脱出の際に手荷物を持ち出すことにより、脱出スライドが損壊したり、他の乗客を負傷させる可能性がある。
- 脱出の際に手荷物を持ち出すことにより、客室乗務員が手荷物を預かることに時間を割かれ、脱出指揮や脱出援助の妨げとなる。
- 客室乗務員だけでは脱出の援助に限界があるため、乗客による協力が、非常脱出時の負傷を防ぐ。

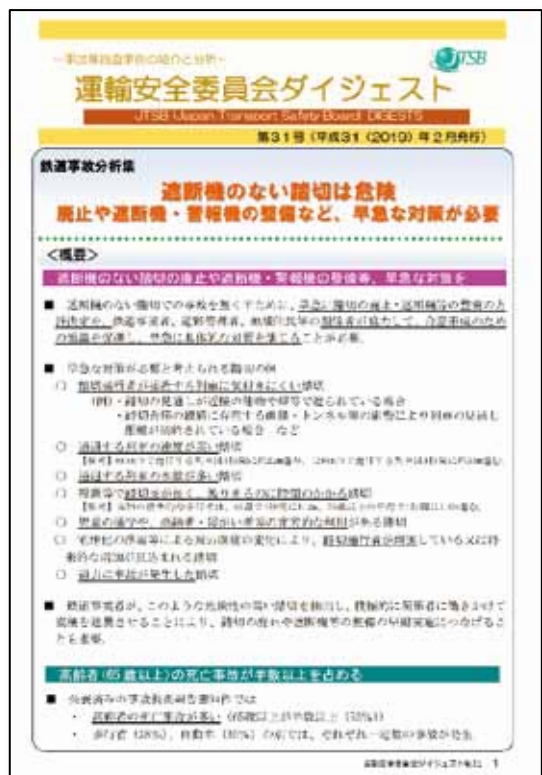
- 遮断機のない踏切における事故をなくすためには、踏切の廃止や遮断機等の整備などの対策を行うことが必要であ

り、特に、「列車速度が高い」など、危険性の高い踏切については早急に対策を講じる必要があります。

- そのためには、鉄軌道事業者、道路管理者、地域住民等の関係者が協力して、踏切の廃止又は遮断機等の整備に向けた協議を促進することが必要です。

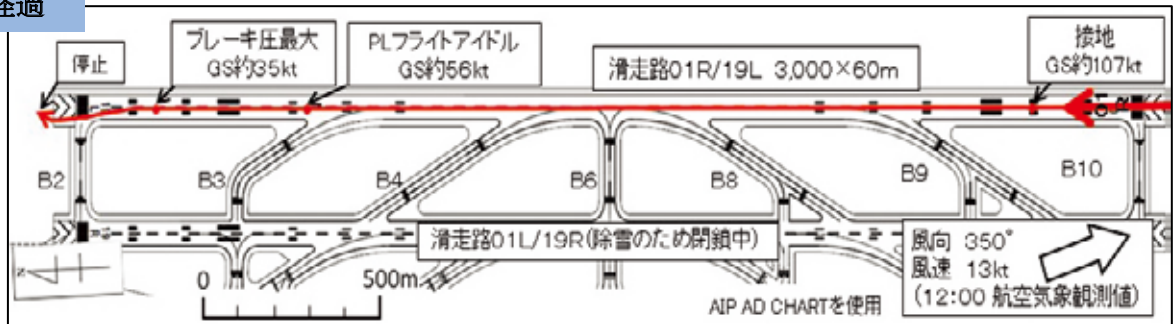
飛行の経過

Medium (ボンバルディア社によるFDR等からの測定値)	Medium to good (事案発生直後測定値)	good (事案発生直後測定値)	good (事案発生直後測定値)
-----------------------------------	-------------------------------	---------------------	---------------------

制動操作中のブレーキング・アクション

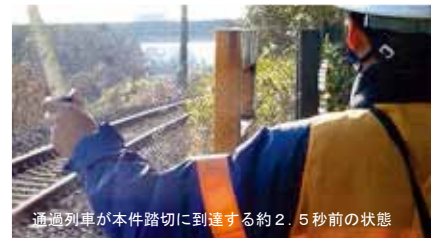
原因(抄)：本事故は、踏切遮断機及び踏切警報機が設けられていない第4種踏切道である坊主山踏切道に列車が接近している状況において、原動機付自転車が同踏切道内に進入したため、列車と衝突したことにより発生したものと認められる。

列車が接近している状況において原動機付自転車が同踏切道内に進入した理由については、原動機付自転車の運転者が死亡していることから、明らかにすることはできなかった。

踏切遮断機及び踏切警報機がない第4種踏切道は、廃止又は踏切保安設備を整備すべきものである。鉄道事業者、道路管理者（自治体）、地域住民等の関係者は、そのための協議を積極的に進めて早期に方針を定め、具体的な取組を進めることが必要であるが、協議に長期間を要し、その間に新たな事故を招いてしまう事例も認められる。当委員会では、近隣の第1種踏切道に歩道を整備して歩行者の安全を高めることと併せて危険な第4種踏切道を廃止するなど、第4種踏切道の解消に結びついた具体的な事例を調査・分析すること等により、第4種踏切道の早期解消に役立つ情報の発信に努めていくこととしている。

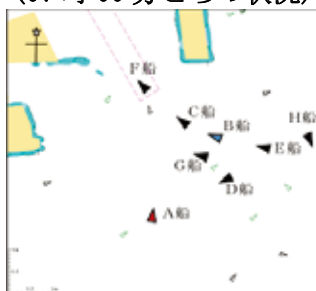
(07時00分ごろの状況)

B船は、船長B及び航海士Bが目視及びレーダーで見張りをを行い、06時50分ごろレーダーでA船を初認した

船長Bは、07時00分ごろ、VHFで“Follow B船”という他船同士の交信を聞いたこと及びB船の前方を航行するC船との距離が約0.3Mで、A船がB船とC船との間を通過するのは危険であると思ったことから、A船がB船の船尾方を航行すると思った

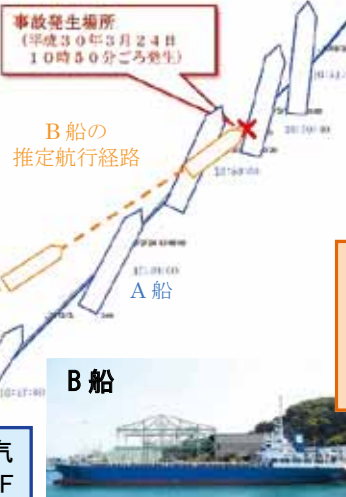
船長Aは、A船の汽笛音を聞いて昇橋し、汽笛の連続吹鳴とともに、10時49分ごろVHFでB船を呼び出したが、B船からの応答がなく、機関当直者に機関の準備を指示した。

B船は、船長Bが単独で船橋当直につき、約14knの速力で自動操舵により東北東進していた。

船長Bは、視界が良かったので、レーダーをスタンバイ状態とし、目視による見張りを行っていた。
