第4章 鉄道事故等調査活動

6 公表した鉄道事故等調査報告書の状況

公表した鉄道事故の調査報告書(平成30年)

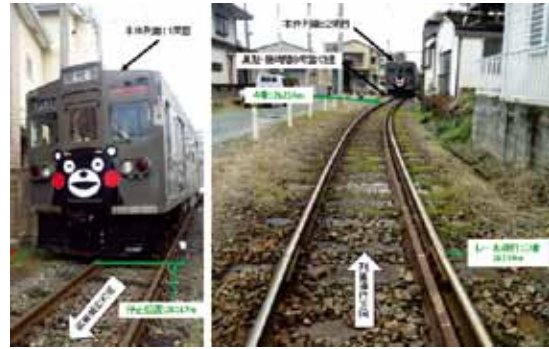
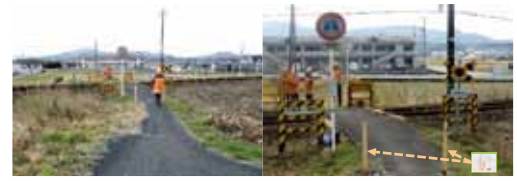
原因	<p>本事故は、踏切遮断機及び踏切警報機が設けられていない第4種踏切道である千束第一踏切道に列車が接近している状況において、自転車に乗った通行者が同踏切道内に進入したため、列車と衝突したことにより発生したものと推定される。</p> <p>同通行者は、列車が接近している状況において、踏切道の直前で一時停止せず、列車の接近を十分確認しないまま同踏切道内に進入したものと考えられるが、その理由については、同通行者が死亡しているため明らかにすることはできなかった。</p>		
	報告書	<p>http://www.mlit.go.jp/jtsb/railway/rep-acci/RA2018-1-3.pdf http://www.mlit.go.jp/jtsb/railway/p-pdf/RA2018-1-3-p.pdf (説明資料)</p>		
6	公表日	発生年月日・事故種類	鉄軌道事業者	線区(場所)
	H30.1.25	H29.6.27 踏切障害事故	九州旅客鉄道(株)	指宿枕崎線 坂之上駅～五位野駅間(鹿児島県) 向原第2踏切道(第4種踏切道:遮断機及び警報機なし)
	概要	<p>列車の運転士は、坂之上駅～五位野駅間を走行中、向原第2踏切道(第4種踏切道)に進入してくる歩行者を認め、直ちに気笛を吹鳴するとともに非常ブレーキを使用した。列車は同歩行者と衝突した。</p> <p>この事故により、同歩行者が死亡した。</p>		
	原因	<p>本事故は、踏切遮断機及び踏切警報機が設けられていない第4種踏切道である向原第2踏切道に列車が接近している状況において、歩行者が同踏切道内に進入したため、列車と衝突したことにより発生したものと推定される。</p> <p>列車が接近している状況において、同歩行者が同踏切道内へ進入した理由については、同歩行者が死亡していることから明らかにすることはできなかった。</p>		
	報告書	<p>http://www.mlit.go.jp/jtsb/railway/rep-acci/RA2018-1-4.pdf http://www.mlit.go.jp/jtsb/railway/p-pdf/RA2018-1-4-p.pdf (説明資料)</p>

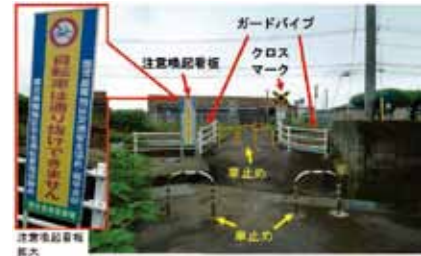
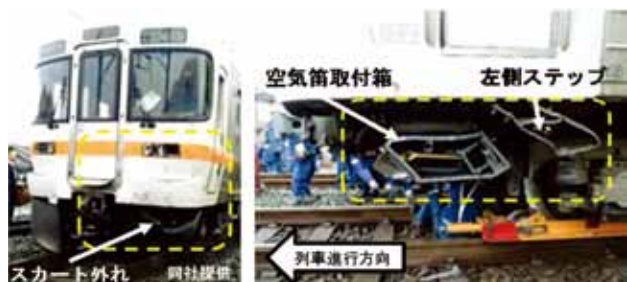
7	公表日	発生年月日・事故種類	鉄軌道事業者	線区(場所)
	H30.2.22	H29.3.2 列車脱線事故(踏切障害に伴うもの)	東海旅客鉄道(株)	東海道線 西岡崎駅～安城駅間(愛知県) 小薮踏切道(第1種踏切道:遮断機及び警報機あり)
	概要	<p>列車の運転士は、西岡崎駅～安城駅間を速度約120km/hで走行中、小薮踏切道(第1種踏切道)に進入してきた自動車を認め、直ちに非常ブレーキを使用した。列車は自動車と衝突し、1両目(以下、車両は前から数え、前後左右は列車の進行方向を基準とする。)前台車の全2軸が線路の右側に脱線した。</p> <p>自動車は、列車及び線路沿線に建植されていた電柱等に衝突した後、大破・炎上した。</p> <p>この事故により、自動車の運転者が死亡し、列車の乗客3名が負傷した。</p>		
	原因	<p>本事故は、第1種踏切道である小薮踏切道を列車が通過する直前の状況において、列車が、遮断動作を完了している同踏切道内に進入してきた自動車と衝突し、列車の1両目前面左側下部が右方向の力を受けたため、右側に脱線したものと考えられる。</p> <p>列車の1両目前面左側下部が右方向の力を受けたことについては、踏切内で列車と衝突した自動車が、列車の左側に建植されていた電柱と列車の間を押しつぶされるような形で通過したために生じたものと考えられる。</p> <p>遮断動作が完了している同踏切道内に自動車が進入したことについては、自動車の運転者が死亡していることから、その理由を明らかにすることはできなかった。</p>		
	報告書	<p>http://www.mlit.go.jp/jtsb/railway/rep-acci/RA2018-2-1.pdf http://www.mlit.go.jp/jtsb/railway/p-pdf/RA2018-2-1-p.pdf (説明資料)</p>

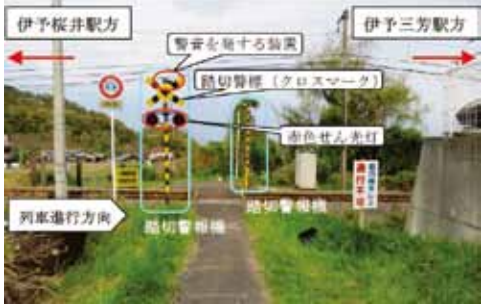
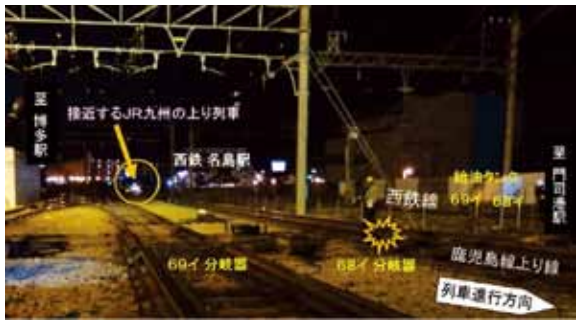
原因	本事故は、ポイント融雪器への点火作業において、信号担当者と操車担当者が見張りを立てずにそれぞれ単独で作業を行っていた際、列車が鹿児島線上り線を走行中に同信号担当者が同線に立ち入っていたため発生したものと考えられる。 点火作業において見張りを立てずに単独で作業を行っていたことについては、作業に従事する社員に対する安全教育が十分でなく、見張り業務の重要性に対する認識が低下していたことによるものと考えられる。 同信号担当者が鹿児島線上り線に立ち入っていた理由については、同信号担当者が死亡していることから、明らかにすることはできなかった。			
	報告書	http://www.mlit.go.jp/jtsb/railway/rep-acci/RA2018-7-1.pdf http://www.mlit.go.jp/jtsb/railway/p-pdf/RA2018-7-1-p.pdf (説明資料)
