# 運輸安全委員会年報 2019

# ANNUAL REPORT 2019

令和元年7月  
運輸安全委員会  
Japan Transport Safety Board

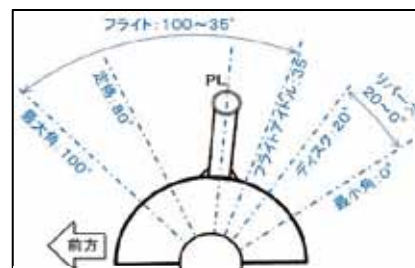
図2 PLA

(接地してから停止するまでPLがディスク位置にセットされなかったことから減速に必要な制動力を得られなかったこと。)

- ・機長が機体設置後から停止するまでPLの位置を思い違いし、途中で確認することもなかったことによるものと考えられる。
- ・副操縦士は、機長の意図と実際の操作が異なっていたことについて、気づいていなかったものと考えられる。

**原因(抄)**：本重大インシデントは、機長による制動の開始が遅れたこと及び同機のパワーレバー (PL) がディスク位置にセットされず減速に必要な制動力を得られなかったことのため、同機が滑走路をオーバーランしたものと推定される。また、滑走路終端付近及び過走帯の積雪等の状態が悪かったことも、同機のオーバーランに関与したものと考えられる。

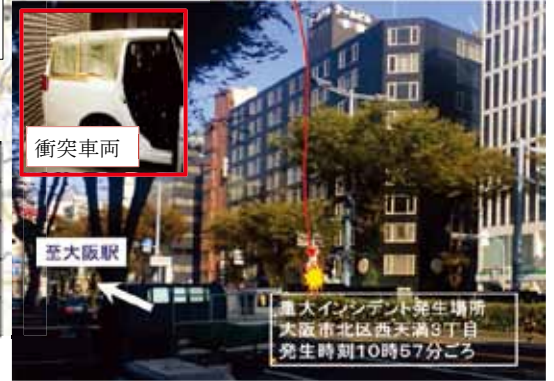
#### 使用されていたブラケット破損状況とパネル脱落

○ブラケット（パネルと機体を固定する部材）は改良前のもの。

・ブラケットの破断面に疲労破壊の痕跡。

改良前のブラケット破損やパネル落下の事例を受け、機体製造者は2件のSBを発行したが、当該機の777-200型には発行されていなかった。

ブラケットのフランジ部に繰り返しの曲げ応力となって作用し疲労破壊に至った。

**原因：** 本重大インシデントは、大阪市上空を離陸上昇中の同機から右主翼後縁付け根上方の胴体フェアリングのパネルが脱落したため、走行中の車に同パネルが衝突して損傷を与えたものと認められる。同パネルが脱落したことについては、同パネルの前方上部を機体側に押さえつけて固定するためのブラケットが破損し同パネルの前方上部と機体との間に隙間が生じ、流れ込んだ空気の圧力及び振動によって同パネルが脱落したものと推定される。

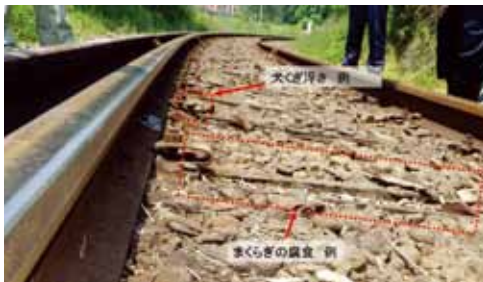
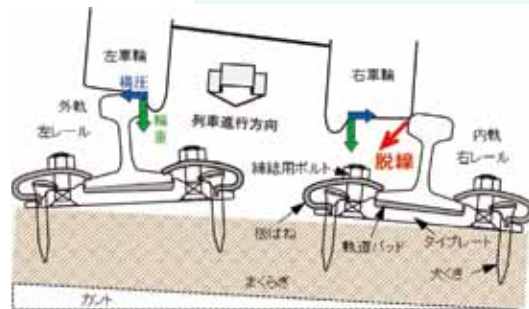
**原因**：本事故は、列車（電気・軌道総合検測車）が半径160mの右曲線を通過中に、軌間が大きく拡大したため右車輪が軌間内に落下し、軌間を広げながら走行した後、左車輪のフランジが左レール（外軌）に乗り上がり、左に脱輪したことによるものと考えられる。

軌間が大きく拡大したことについては、同曲線中で、まくらぎやレール締結装置の不良が連続していたことにより、列車走行時の横圧によるレール小返り等で軌間が拡大したことによるものと考えられる。

まくらぎの腐食や犬くぎ浮き等の確認・整備を着実に進めるように管理体制を整備しておくことが望ましい。なお、まくらぎの腐食や犬くぎ浮き等が連続的に発生している場合やスラックの大きい急曲線は優先して整備を行うよう配慮する必要がある。

軌道変位の整備基準値は、超過した場合の整備期限等を定め、着実に軌道整備を行うことが望ましい。また、軌道検測により著大な軌道変位が認められた場合の運転規制や軌道整備等に関する取扱いを定め、確実に履行することが望ましい。

木まくらぎよりも耐久性、保守の容易性が優れているコンクリート製等のまくらぎに交換（数本に1本の割合で置き換える部分交換を含む。）していくことが望ましい。

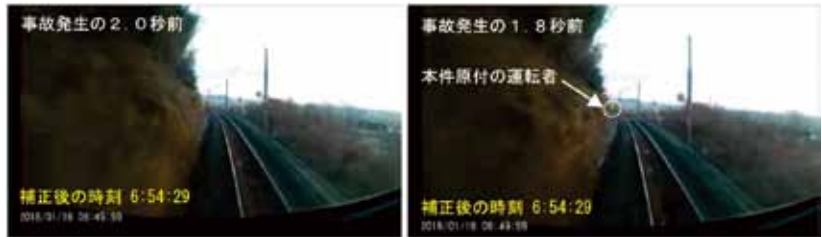
列車の先頭車両に搭載されている映像記録装置の記録によると、原付運転者の姿は衝突の約1.8秒前に本件踏切の左側入口付近に始めて確認できる。

原付運転者が本件踏切の手前で一時停止して列車確認を行っている様子、また、列車確認をカーブミラーによって行っているような様子は、同装置の記録から確認することはできなかった。

列車の運転士は非常ブレーキ操作を行ったものの、原付の本件踏切への進入時期は衝突の1～2秒前であり、非常ブレーキ操作によって衝突を回避することはできなかったものと認められる。

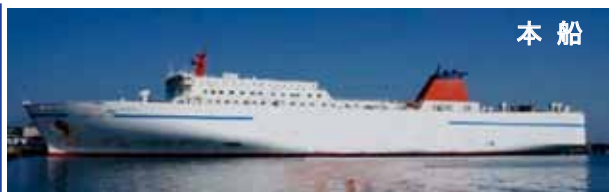
17時10分ごろ船橋で位置識別機能付火災探知装置が火災予備警報を発し、17時13分ごろ火災予備警報が火災警報に変わり、乗組員が第2甲板右舷中央部でエンジンケーシングの右舷中央に積載されたトラック（本件車両）の車載冷凍ユニット（本件冷凍機）付近がオレンジ色に明るくなっているのを認め、船橋に火災発生を報告した

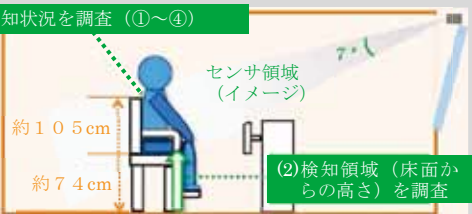
#### (1) 身体の動きによる検知状況を調査 (①~④)

- ① 動作しなかった場合  
約4分で警報作動
- ② 頭を動かした場合  
約4分で警報作動
- ③ 手を動かした場合  
約4分で警報作動
- ④ 脚を動かした場合  
警報未作動

**原因 (抄)：**本事故は、足摺岬南南西方沖において、A船が時間調整の目的で漂流中、B船が自動操舵により東北東進中、単独で船橋当直についていた船長Bが居眠りに陥ったため、B船がA船に衝突したものと考えられる。本件装置は、居眠りに陥った船長Bの身体や脚の動きを検知したことから、警報が作動しなかった可能性があると考えられ、このことは本事故の発生に関与したものと考えられる。

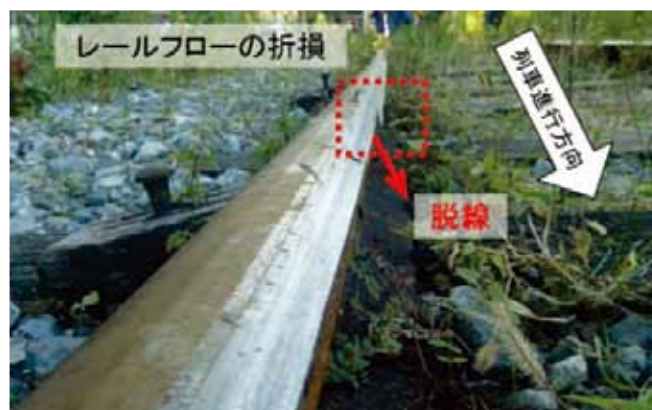
図4 レールフローが折損し軌間内脱線した例

で、レールフローが発生している場合は、レールフローの先端から測定することとなり、測定された軌間は実際の軌間よりレールフロー分小さくなる（図3 参照）。これは、軌間拡大に対して危険側の評価となり、レールフローが折損し軌間内脱線が発生する場合もある（図4 参照）。

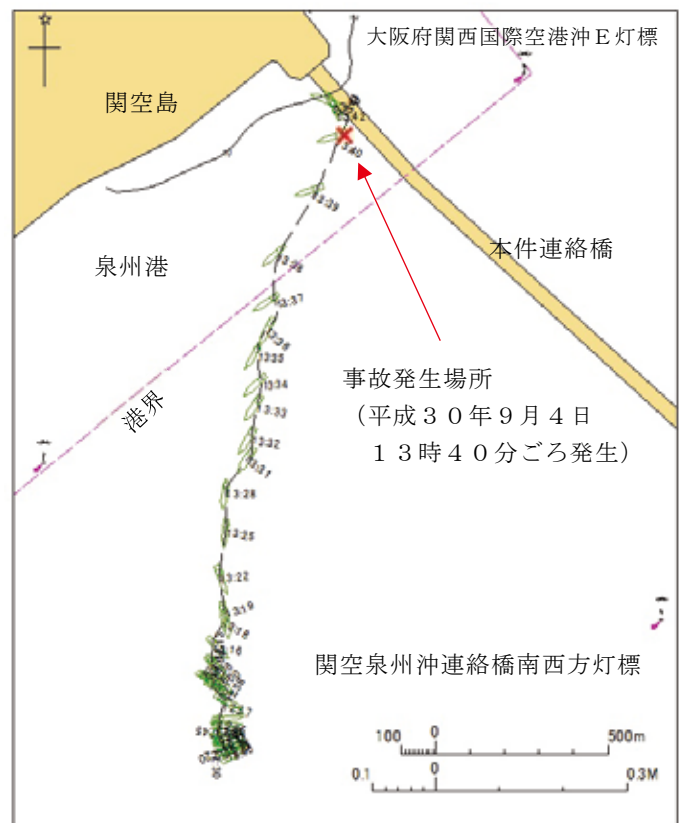
付図1 航行経路図（全体図）

本船は、右舷船首部の甲板及び居住区の圧壊等を生じ、本件連絡橋は、橋梁部に曲損、破口、擦過傷等を、鉄道桁に架線柱の倒壊、レールにゆがみ等を、ガス管等に破口等をそれぞれ生じた。乗組員に死傷者はいなかった。

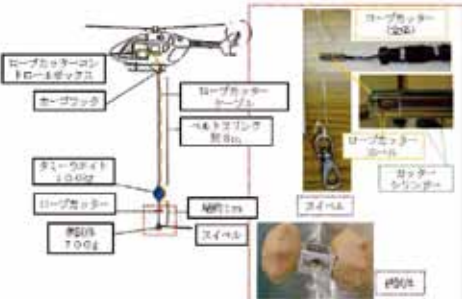
| 4 | 公表日 | 発生年月日・発生場所 | 所属 | 登録記号・型式 |
|---|---|---|---|--|
| 原因 | <p>本重大インシデントは、供試体をつり下げているひもが飛行中に切断したことにより、供試体が地上に落下したものと推定される。</p> <p>ひもが切断したことについては、飛行中の風の力により供試体に激しい揺れや回転が生じ、ひもが振れ回ったことで、面取りされていない鋭い縁を有するロープカッターホールの縁との間に擦れが生じたことによるものと推定される。</p> | | | |

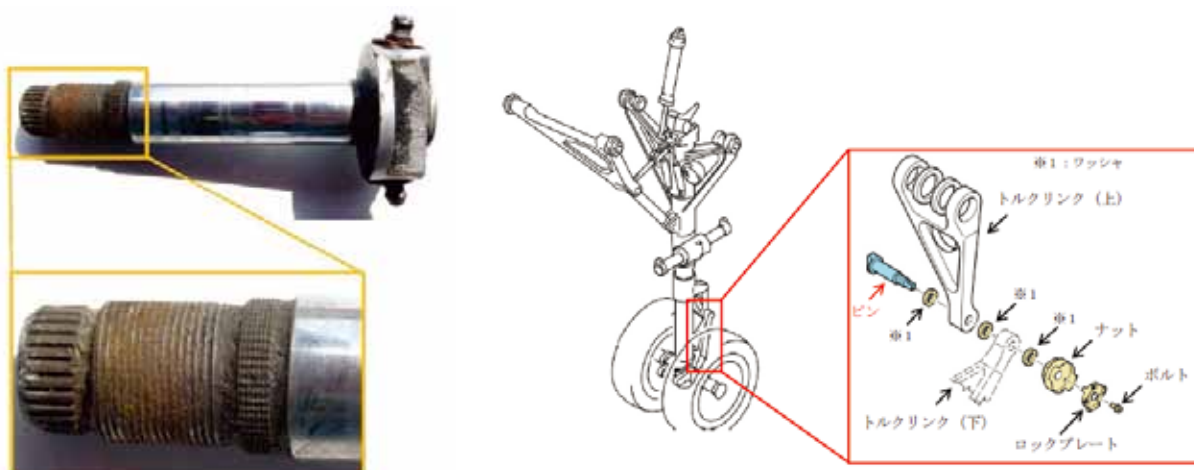
#### (別紙)

- ・ 前脚の上下のトルクリンクを接続していたピンがリンクから脱落し、滑走路上で発見された。
- ・ 同ピンとともに締結されるナット、ロックプレート、ワッシャ及びボルトについては、福岡空港及び出発地の関西国際空港では現在までに発見されていない。
- ・ 脱落したピンの状況は別紙のとおりであった。(別紙参照)

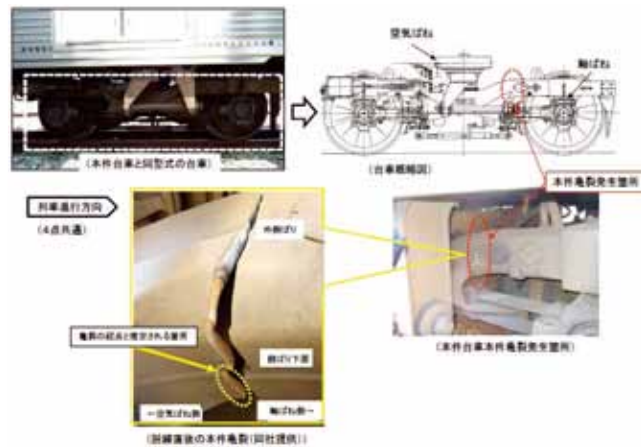
| 1 | 公表日 | 発生年月日・事故種類 | 鉄軌道事業者 | 線区(場所) |
|---|--|---|---|---|
| 概要 | <p>列車の運転士は、中板橋駅を定刻に発車し、力行後、同駅構内の第12号分岐器の制限速度が35km/hであるため、速度約30km/hでノッチオフし、最後部車両が同分岐器を抜けるまで惰行で運転した。</p> <p>列車の運転士は、同分岐器を通過後、再力行し、加速後に、客室内に設置されている非常ボタンが扱われたことを認めたため、非常ブレーキを使用して、列車を停止させた。</p> <p>その後、列車の車掌が車外の状態を確認したところ、5両目の後台車の全2軸が右に脱線していた。</p> <p>列車には、乗客約400名、運転士1名及び車掌1名が乗車していたが、負傷者はいなかった。</p> | | | |

| | 原因 | <p>本事故は、列車の前から5両目の後台車右側側ばりに下面から側面上部に達する亀裂が生じていたため、前軸右車輪の輪重が減少して、輪重のアンバランスが拡大していたこと及び半径178mの左曲線への進入によって同車輪の横圧が増加したことにより、同車輪が右レールに乗り上がって右へ脱線したものと考えられる。</p> <p>後台車前軸右車輪の輪重が減少したことについては、亀裂により側ばりの強度が低下し、当該箇所の上下荷重を分担できなくなったためと考えられる。</p> <p>また、側ばりの亀裂発生要因については、側ばり内部の補強板溶接部に溶接欠陥があった可能性が考えられるが、亀裂破面の損傷等により破面観察による詳細な評価ができなかったことから、特定することはできなかった。</p> | | |

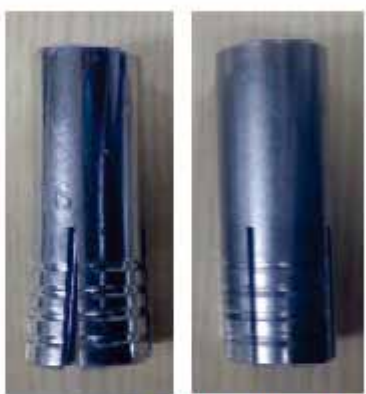
抜けたアンカーはいずれも広がっていない状況であった。

左：コーン挿入後に取外した状態  
右：コーン挿入前の状態
