第4章 鉄道事故等調査活動

6 公表した鉄道事故等調査報告書の状況

7 令和2年に通知のあった勧告等に対する措置状況(鉄道事故等)

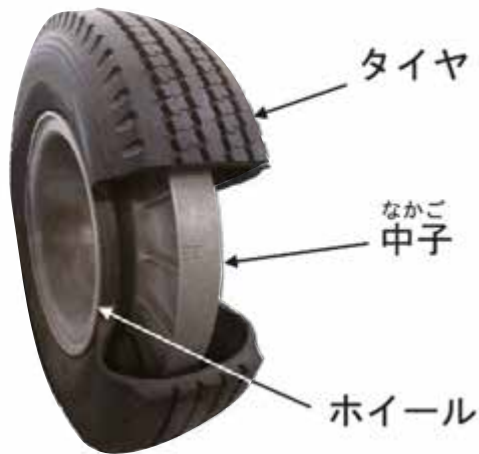
新交通システムの走行輪(例)

このため、新交通システムのタイヤは基本構造が一般的な自動車用とほとんど変わりありませんが、パンクしても車両基地などへ移動するためある程度の距離を走行できるよう、タイヤの内面側に「なかご中子」というアルミニウム合金鋳物製の補助輪を設けています。

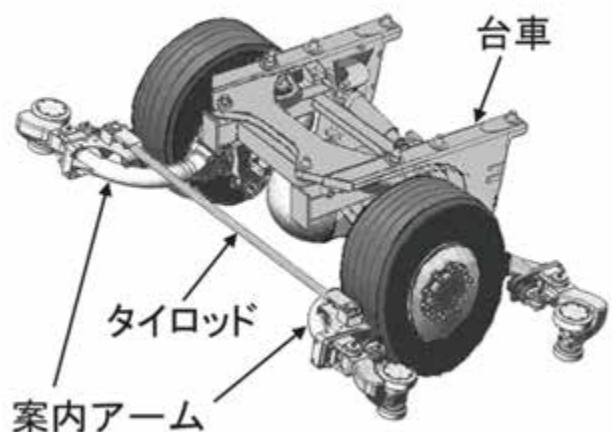
新交通システムの走行部(例)

調査した車両は、運転制御や保安装置などの機能は普通鉄道とほぼ同様ですが、走行するために自動車の走行部とほぼ同様の機構を有しています。

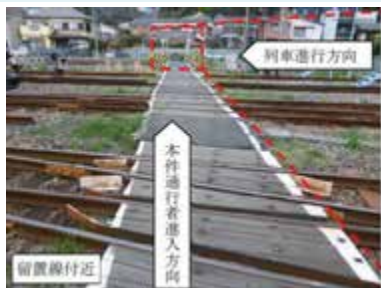
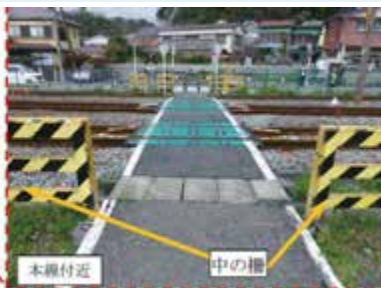
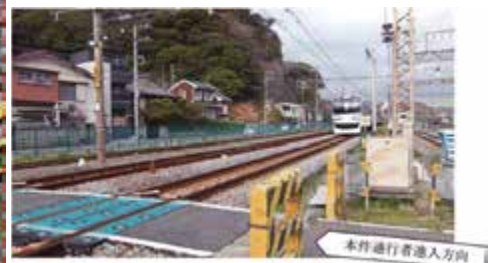
状況によっては留置車両により本線を見通せない範囲が多くなる

当該踏切を管理する事業者（以下、同社）が危険な踏切であると認識し、同市などに廃止に向けた働きかけを行っていたが、話し合いがなかなか進んでいない状況で本事故が発生

踏切障害事故の再発防止のために望まれる事項として、以下の点を示した。

- まずは、踏切通行者に対する注意喚起の強化など、当該踏切の特殊性を考慮した緊急的な対応を行うことの必要性について
- 同社、逗子市、地域住民等の関係者は、安全を優先する観点から当該踏切の廃止及び代替の横断施設の整備その他について協議を進め、早期に方針を定めて、具体的な取組を実施することの必要性について
