## この一年の主な活動

## 2 旅客機のエンジンが破損した航空重大インシデント調査報告書公表

## 3 台車の亀裂に起因し発生した脱線事故調査報告書公表

## 5 旅客船の浸水事故に係る事故調査について

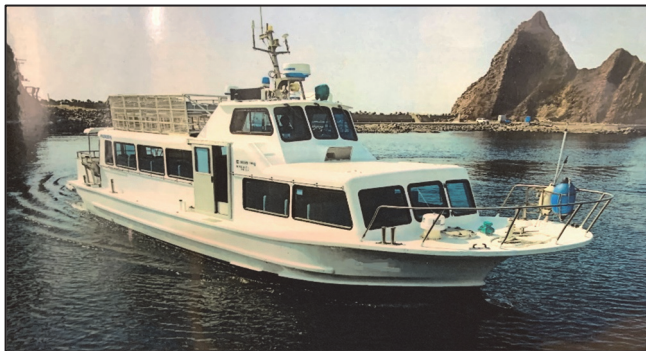
事故前の旅客船の状況

その後、船体は沈没場所から引き揚げられ、網走港に陸揚げ保管されました。船体調査が可能な段階となった令和4年7月、当委員会は、船舶事故調査官を派遣し、船体調査を実施しました。その際、委員長をはじめとする、専門的知見を有する委員3名も本船に赴きました。

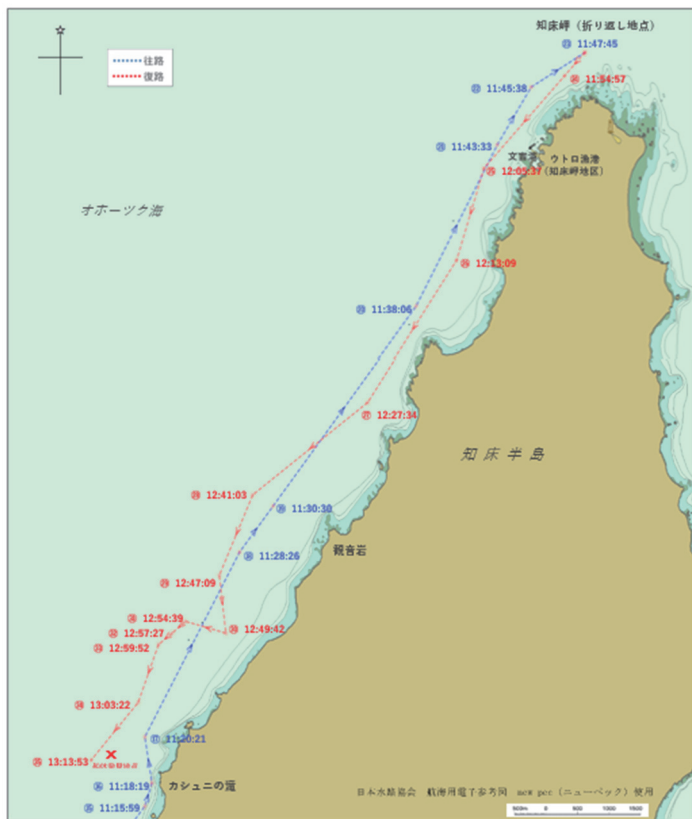
事故当時の航行経路

本事故では、本船が浸水、沈没する際の状況に関する直接的な情報を得ることが困難な中、乗客の一人が携帯電話の位置情報サービスを利用していたことにより、本船の当日の航行経路を把握することができました。

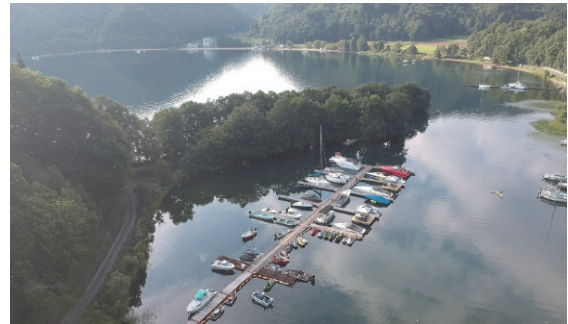
事故現場周辺の様子

本事故は、中田浜がプレジャーボート等で大変混雑し、各々の速力で航行し、遊走する状況下、同浜西岸沖に設定された保全誘導ゾーンにおいて、A船が北東進して本件ブイ付近の搭乗待機者らに向かって接近し、また、水上オートバイがえい航する被引浮体の搭乗待機者4人が本件ブイ付近で搭乗する順番を待って浮遊状態であったため、船長が本件ブイ付近にいた搭乗待機者らに気付かずA船を衝突させ、推進器等が搭乗待機者に接触したことにより発生したものと考えられる。
