通行止標識を見落として踏切に進入した自動車に、特急列車が衝突して脱線

概要：9両編成の上り特急列車は、平成23年11月29日（火）、A駅を定刻（6時04分）に通過し、直線区間を減速運転中、列車の運転士は、本件踏切（第1種踏切道）に普通乗用自動車を確認、直ちに非常ブレーキを使用し、気笛を吹鳴したが間に合わず、列車は自動車と衝突し、本件踏切から約300m行き過ぎて停止した。

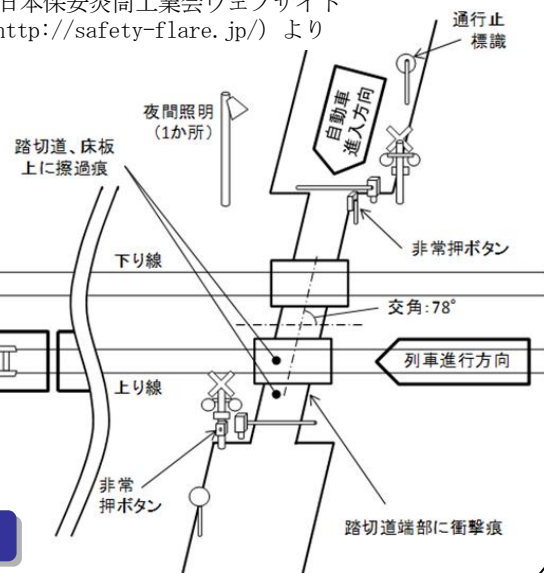
本件踏切はB規制（二輪自動車及び小型特殊自動車を除いた自動車の通行禁止）であり、踏切手前には通行止標識が、本件道路途中には通行止予告看板が建植されている。自動車運転者はこれらを見落として踏切に進入したものと推定され、原因としては以下のことが関与した可能性が考えられる

(1) 通行止予告看板

道路は、路肩まで草むしており、実際の幅以上に狭く感じられることから、路面に注意が向き、**視線が下がっていた可能性がある**
また、看板に記載された文字数が多く、**要点が強調されていない**
