# 事例 5

## 地表面の障害物に拘束された状態で離陸操作を続け、横転

概要：A社所属ユーロコプター式EC120B型機は、平成24年2月19日（日）13時25分ごろ、北海道空知郡南富良野町狩振岳場外離着陸場を離陸する際に横転し、機体を損傷した。  
 同機には、機長のみが搭乗していたが、死傷はなかった。  
 同機は中破したが、火災は発生しなかった。

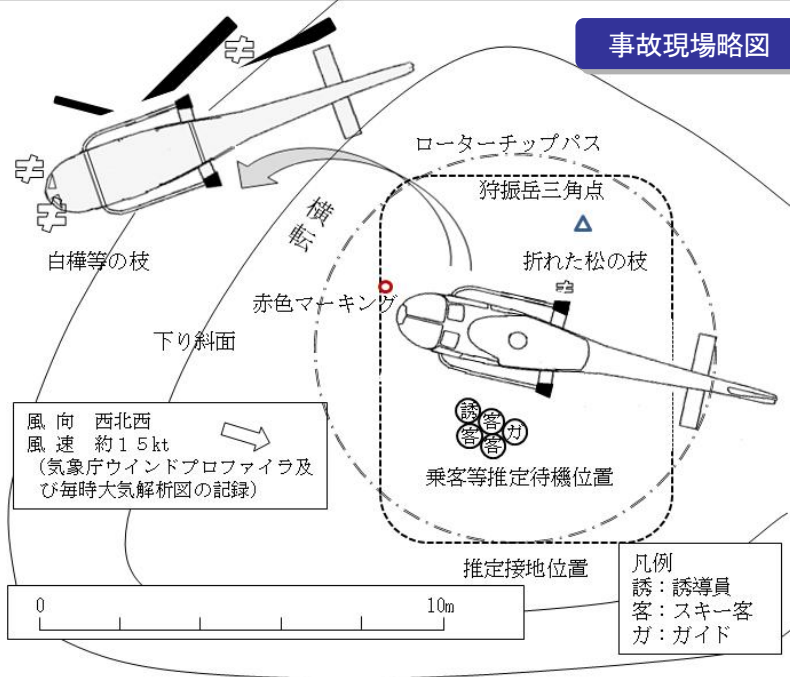
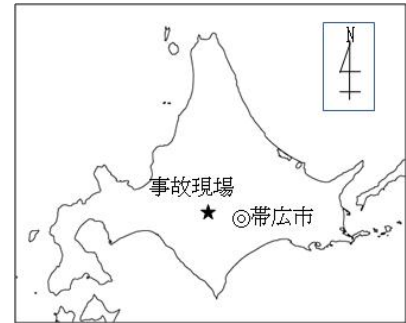
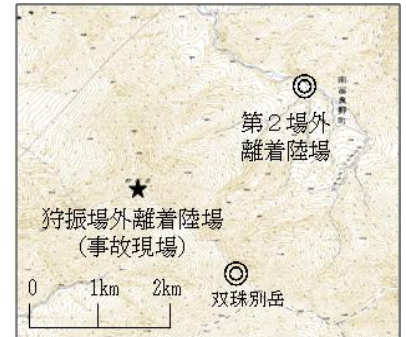
雪に埋もれていたはい松（※1）の枝が左右スキッドを拘束し、最終的に右の拘束が解消されない状況で離陸操作を継続したため、急激な右ローリングが始まり、ロール角がロールオーバーの臨界角を超え、ダイナミックロールオーバーとなって横転し、機体を損傷したものと推定される

狩振岳場外離着陸場は、山頂に自生するはい松が雪で覆われている場所に設けられていることから、このような枝の突出はどこからでも起こる可能性が考えられ、左側スキッドが拘束されてスキー客等の待機していた左側に横転する可能性もあったものと考えられる
