運輸安全委員会ダイジェスト

JTSB (Japan Transport Safety Board) DIGESTS

第14号 (2014年6月発行)

輻輳海域における衝突事故の防止に向けて

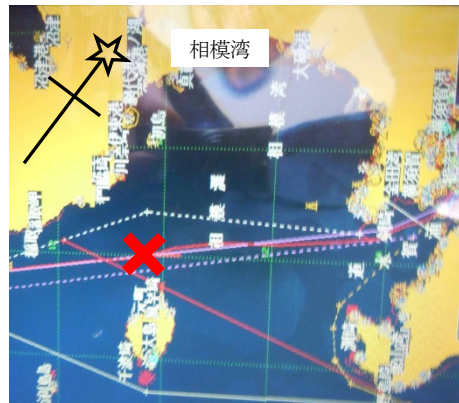
A 船の GPS プロッター画面

もやがかかった状況下、釧崎南方から遊漁船や漁船が多数存在したので、2 台のレーダー及び GPS プロッターで船位を確認しながら、手動操舵によって漁船などを避けて約 11.5kn の速力で航行した

大島北方に至り、神子元島の南方に向けて自動操舵にして航行した

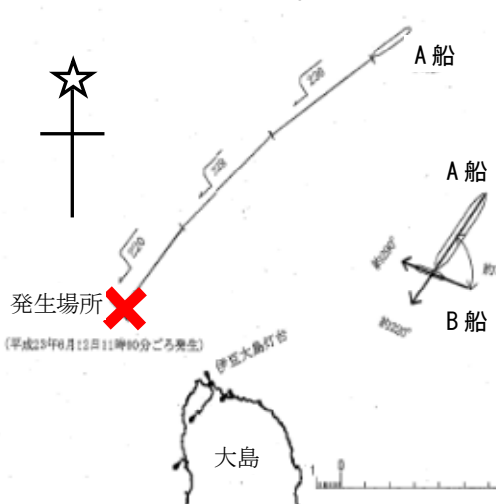
航行経路図

概要：A 船は、船長 A ほか 4 人が乗り組み、京浜港を出港して南西進中、B 船は、船長 B が 1 人で乗り組み、釣り客 3 人を乗せて漂泊して釣り中、平成 23 年 6 月 12 日 11 時 00 分ごろ、大島北西沖において、両船が衝突した。

B 船は、釣り客 1 人が負傷し、右舷側に亀裂を生じた。A 船は、船首部に擦過痕を生じた。
