# 運輸安全委員会ダイジェスト

第16号（平成27（2015）年1月発行）

## 船舶事故分析集

### 小型漁船における漁ろう活動中の死傷等事故の防止に向けて

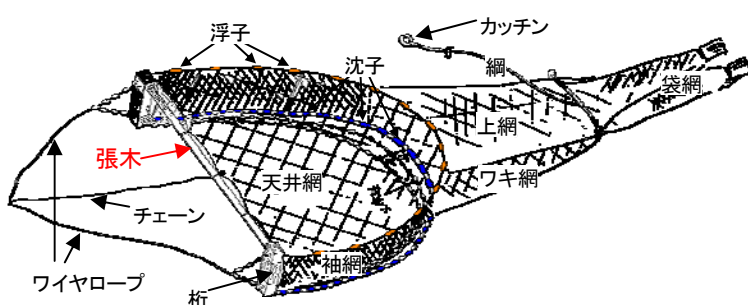
漁具図

概要：本船は、船長ほか1人が乗り組み、兵庫県明石市南方沖の浅瀬において、小型底びき網漁の操業中、船長が、揚網していた漁具（張木）が上下反転した状態で上がってきたのを認め、正常に戻す作業をするために、平成25年2月4日02時30分ごろ、乗組員（23歳）に船尾甲板へ行くよう指示した。

乗組員は、ふだんはウエストポーチ型の作業用救命衣（膨張式）を着けていたが、当時は雨が降っており、合羽を着るために外したと思われる。

- ・ 降雨で自動膨張式の救命胴衣等を外す場合は、他の種類の救命胴衣等の適切な着用を心掛けること。
- ・ 船長は、乗組員が落水したことに気付いた場合は、自身で捜索するだけでなく、速やかに救助機関等に通報を行い、協力を得ること。
- ・ 携帯電話を所持するなど、他船や陸上との連絡手段を確保しておくこと。
