3. 「ヒヤリ・ハット」と航空事故等の事例（後方乱気流関係・滑走路等への誤進入関係）

後方乱気流の事例1（航空事故）

降下中に先行機の強い後方乱気流に遭遇して機体が動揺し、後部ギャレーにいた客室乗務員2名が転倒

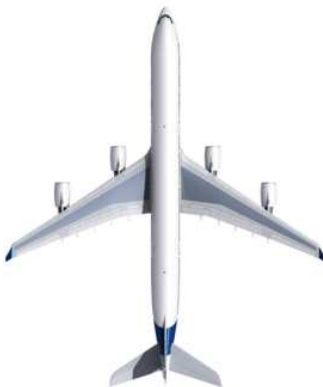
先行機

エアバス
A340-600型
最大離陸重量：約368トン
後方乱気流区分：ヘビー機

63.45m

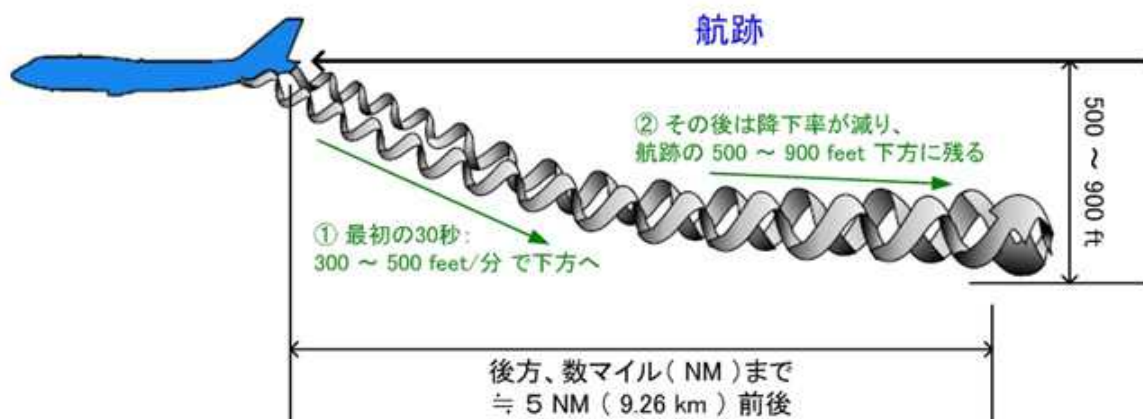
後方乱気流について

航空機による後方乱気流は、飛行中、翼の上面と下面の空気圧の差により発生する空気の渦の流れです。大型機で一般に約 9.3km (5nm) 前後の長さをもって帯状に残存すると言われており、実際の管制上も先行する航空機と後続する航空機の大きさごとに定められた最低間隔に入らないようにコントロールされています。
