## 乗揚

### フェリーが港外の漁船群を避けたところ、浅瀬に乗り上げて車両甲板に浸水

**小型旅客船が GPS プロッターの航跡から逸脱して乗り揚げ、旅客 14 人が負傷**

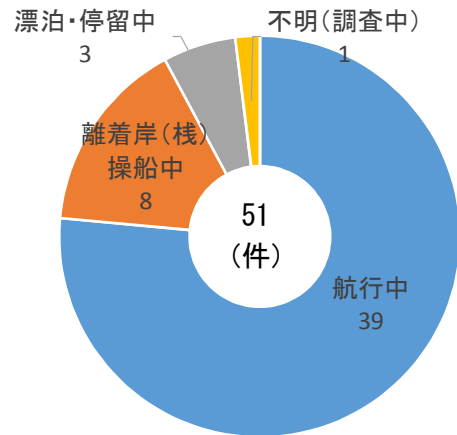
図7 乗揚時の航行状態（平成23年～27年発生）

乗揚51件は、トン数区分でみると、20トン未満で28件、20～100トン未満で6件、100～200トン未満で5件などとなっており、乗り揚げたときの航行状態は、航行中が39件、離着岸（棧）操船中が8件、漂泊・停留中が3件などとなっています。（表4及び図7参照）

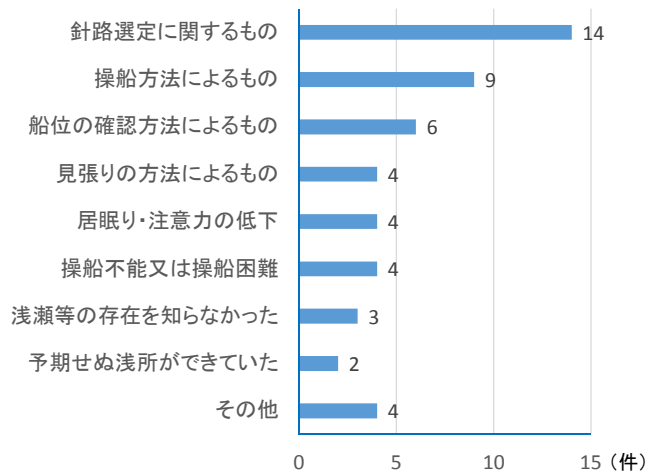
図8 要因別発生件数（平成23年～27年）

乗揚50件（調査中1件を除く）の要因は、「針路選定に関するもの」が14件、「操船方法によるもの」が9件、「船位の確認方法によるもの」が6件などとなっています。（図8参照）

「針路選定に関するもの」14件には、「遅れを取り戻そうとした」、「水深に余裕があると思い込んだ」ことなどを理由として安全が十分に確認されていない中で浅瀬等の方向に向けて航行し、乗り揚げたものでした。

「操船方法によるもの」9件には、「GPSプロッターの表示がふだん使ったことのないヘッドアップに設定されており、針路を変更した際に地図が回転し、パニック状態になった」、「十分に減速せずに浅瀬を回避しようとして旋回径が大きくなった」などがありました。

「船位の確認方法によるもの」6件には、「視界が悪い中、目視で航行した」、「増速中で機関の回転計を見ていた」などにより、レーダーやGPSプロッターを確認していない状況でした。

- ・安全確認が取れていない海域への経路変更は避けること
- ・慣れた海域でも、経験に頼り過ぎず、レーダーやGPSプロッターを活用すること
- ・GPSプロッター等の航海計器の操作に習熟しておくこと
- ・付近に浅所がある海域では、操船に集中し、周囲の見張りを適切に行うこと
