運輸安全委員会ダイジェスト

第22号 (平成28 (2016) 年9月発行)

航空事故分析集

個人小型機及び滑空機の事故防止に向けて

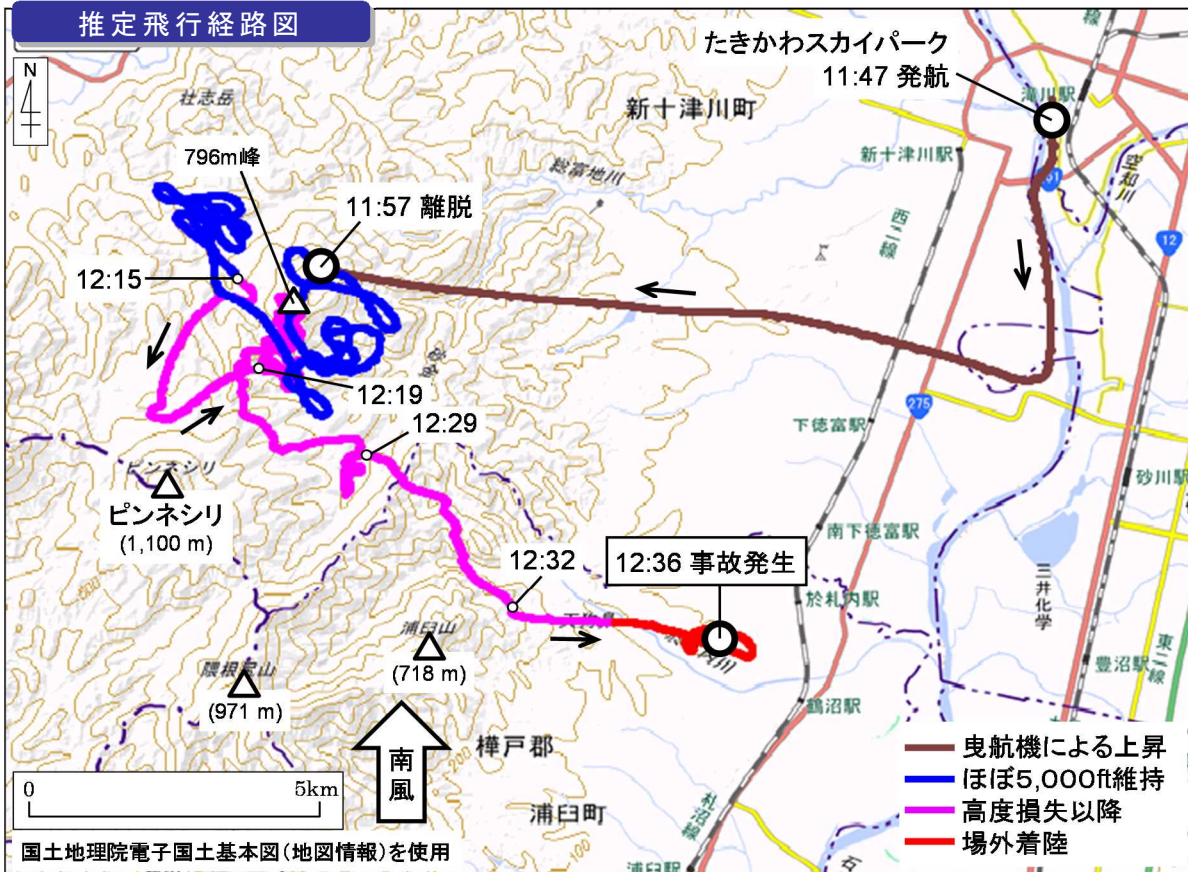
動力滑空機が、曳航機から離脱後、エンジンが始動せず高度が大きく低下したため墜落
（機長：44歳、飛行時間 1,195時間）

概要：個人所属シェンプ・ヒルト式ディスクカスト型機は、平成27年5月30日（土）、航法訓練のため、たきかわスカイパークから飛行機曳航により発航し、西南西約13kmの高度約5,300ftで曳航機から離脱した。12時36分、同機は、たきかわスカイパークの南西約11km、標高約85mの牧草地に墜落した。

同機には、機長のみが搭乗していたが、死亡した。同機は大破したが、火災は発生しなかった。

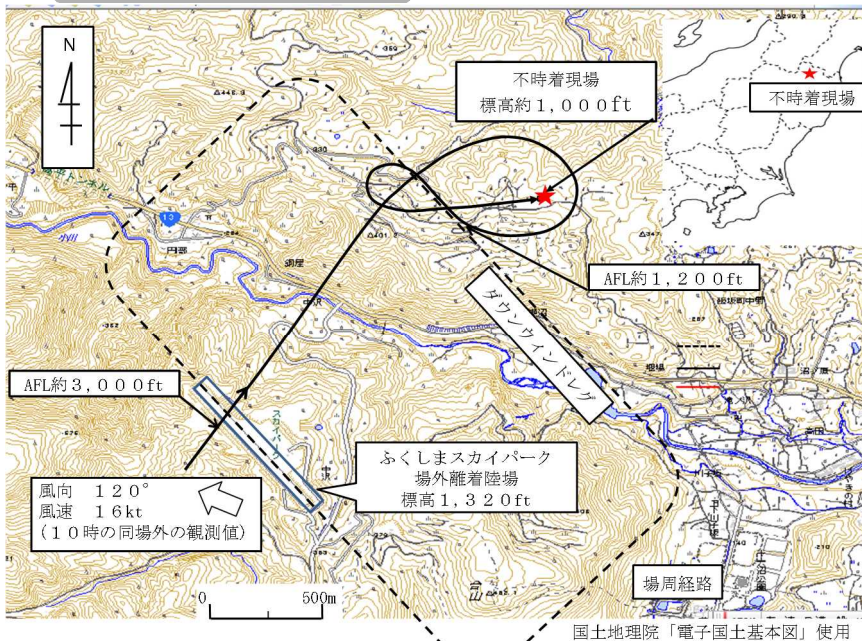
推定飛行経路図

同機には、機長と同乗者1名が搭乗していた。機長は軽傷、同乗者は重傷を負った。同機は大破したが火災は発生しなかった。

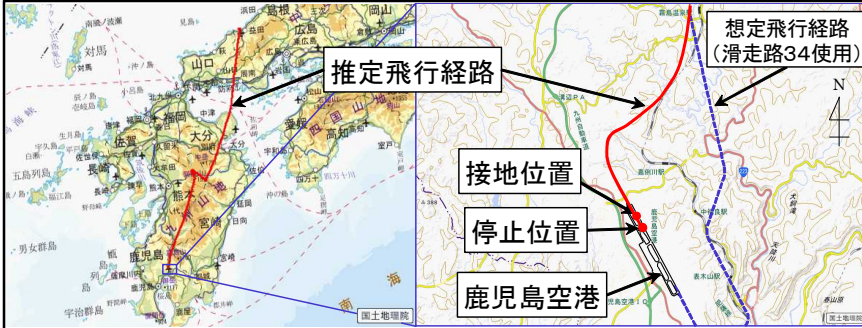
推定飛行経路図

概要：個人所属セスナ式172RG型機は、平成27年4月26日（日）、慣熟飛行のため、石見空港を離陸し、鹿児島空港に着陸した際、胴体着陸となり、機体が損傷した。

原因：本事故は、同機が着陸の際に、機長が脚下げ操作を行わなかったため、胴体着陸となり、胴体下面を損傷したものと推定される。
