運輸安全委員会ダイジェスト

第30号 (2018年10月発行)

航空事故分析集

ヘリコプター事故等の傾向について

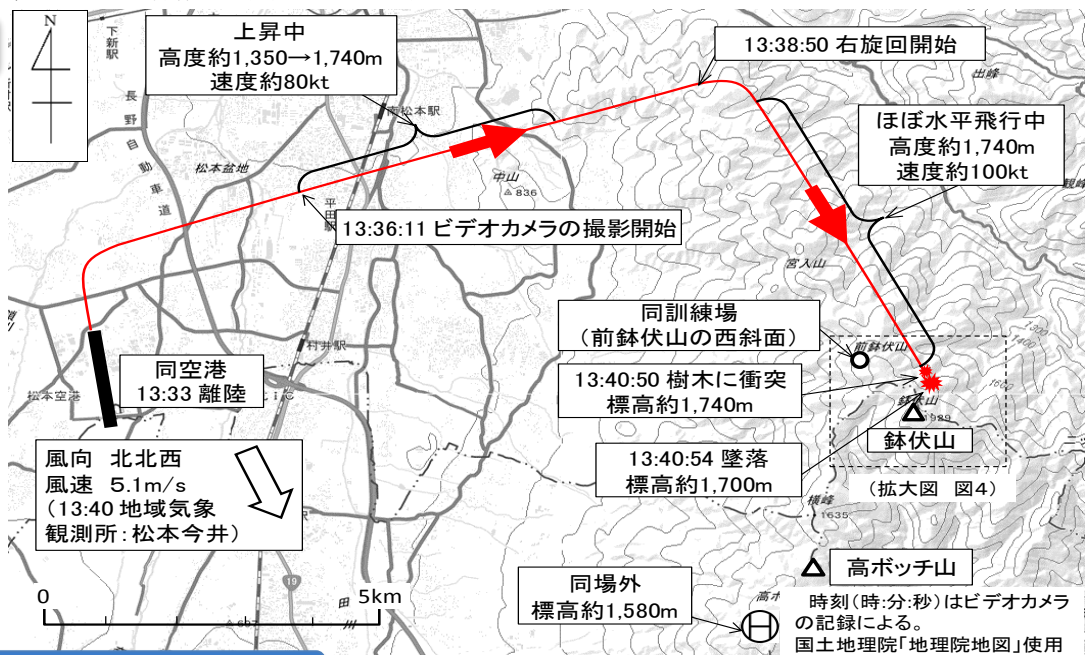
飛行経過

・同機は、松本空港を離陸し、上昇しつつ北東に向かい山地上空に入り右旋回を行ったものと認められる。同訓練場を右側に見て通過する飛行経路をとり、鉢伏山に向け速度約 100kt でほぼ水平飛行したと推定される。

・山地の標高が上がるに従って同機の対地高度が徐々に低くなり樹木に覆われた山肌に接近したが、同機は、姿勢及び速度を維持したまま樹木に衝突したと推定される。

○最低高度を維持しつつ、高度一定の回避経路、または上昇する回避経路のいずれもよらず、同一高度で鉢伏山方面へ直進を続けたために地上に接近したものと推定される。

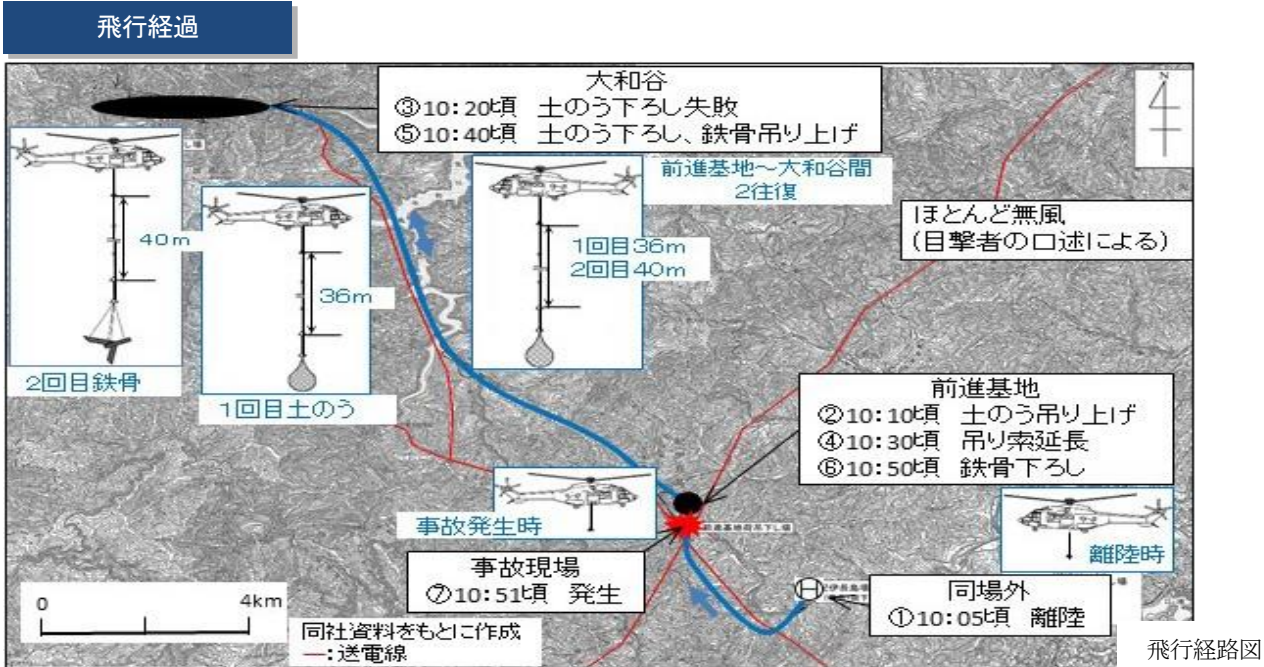
同機には、機長及び搭乗整備士の2名が搭乗していたが、両名とも死亡した。

同機は大破し、火災が発生した。

飛行前

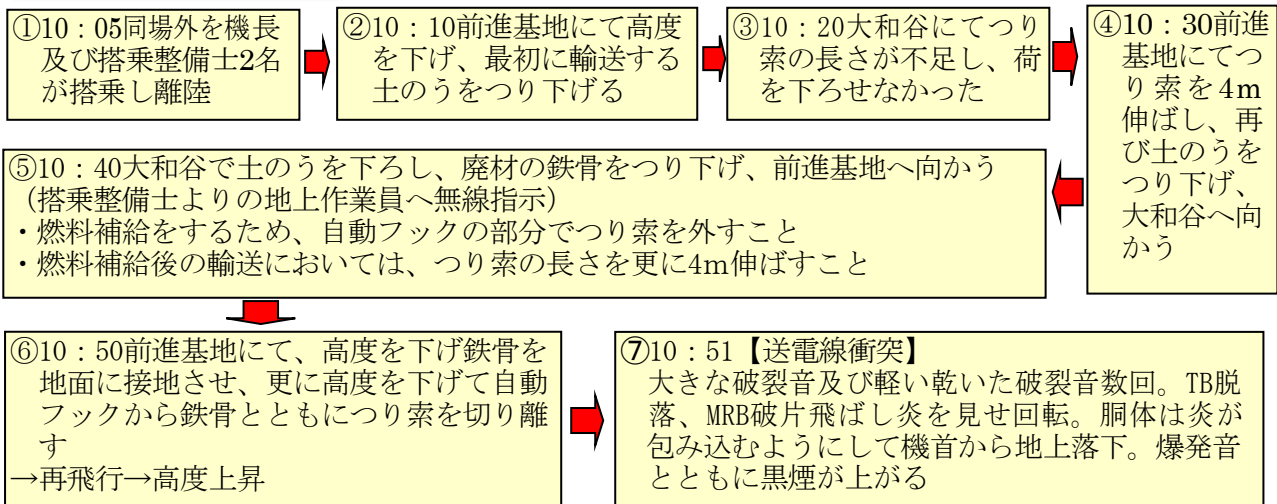
飛行開始から衝突まで

同機の各メインローターブレード(以下「MRB」)が送電線を数回叩いて切断または損傷
→各MRB自体は根本から破断、飛散したものと推定
→テールブーム(以下「TB」)は、MRBと送電線との衝突により強度限界を超え、胴体との接続部分で破断
→上空でMRB、TBが破断した後送電線の真下に墜落

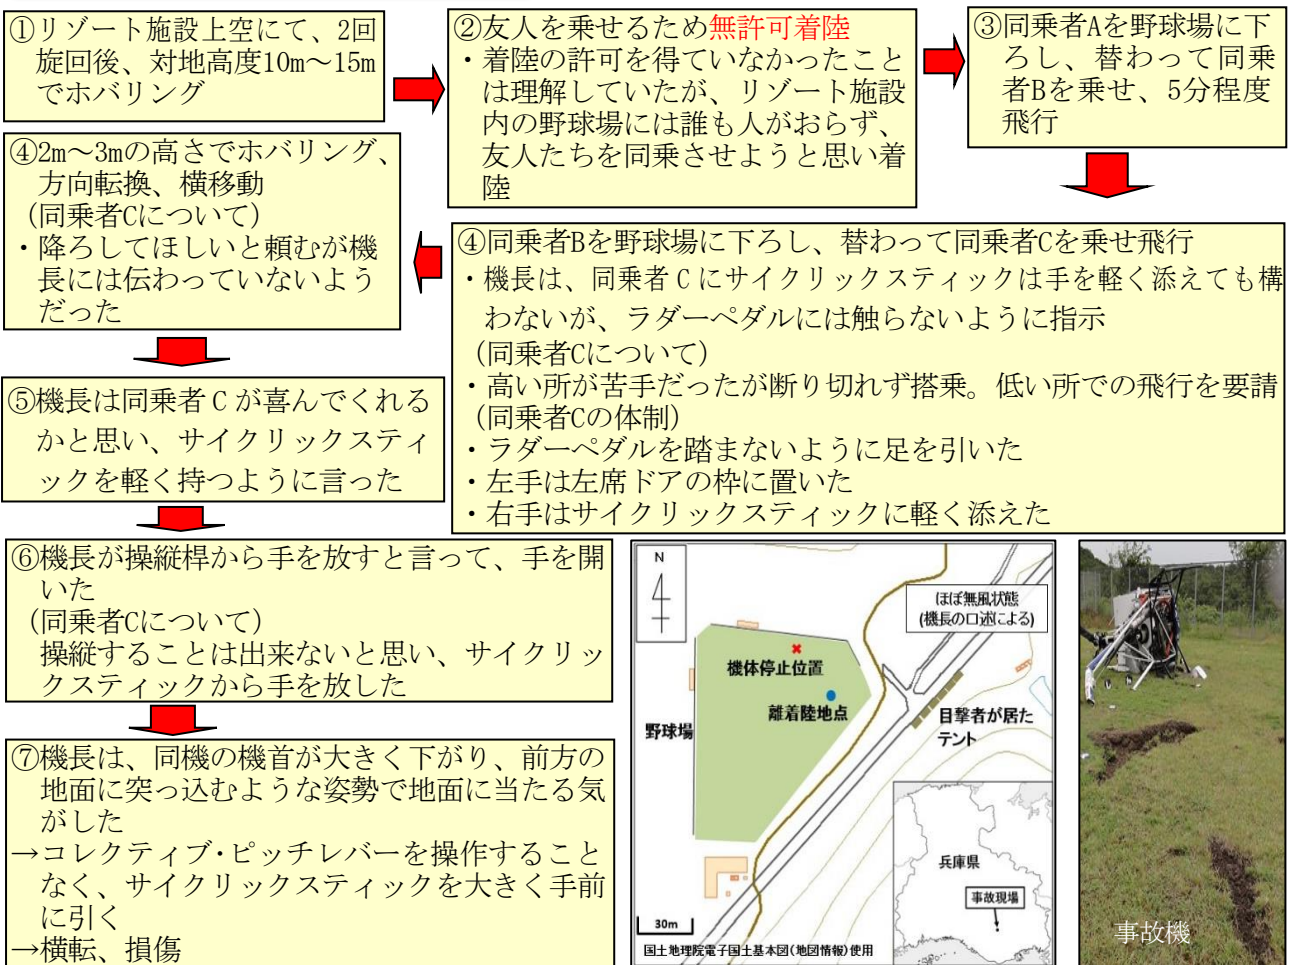
三木市内リゾート施設での飛行詳細

機長は、操縦する資格がなく、その意志もない同乗者Cに操縦させるような行為を行ったものと考えられる。このような安全への配慮を欠いた行為は、決して行うべきではなかった。

本事故は、機長の安全への配慮を欠いた行為により同機の機首が下がり、高度が低下した際に、機長の操作が不適切であったため、同機の機体尾部が地面に接触し横倒しとなり、機体が損壊するとともに同乗者が負傷したことによるものと考えられる。

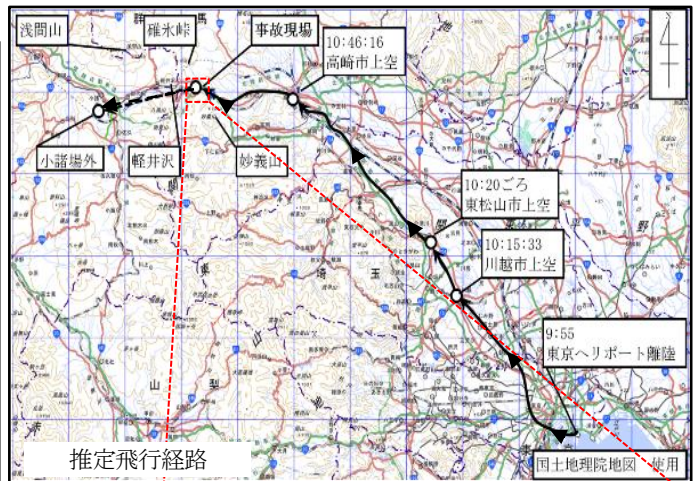
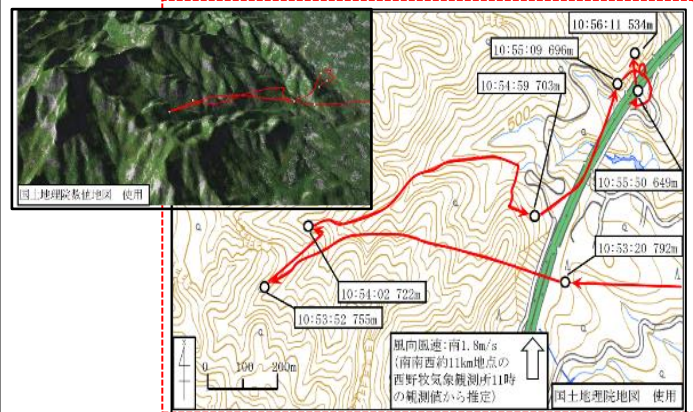
飛行経過等

- (当日朝)
流山場外離着陸場から東京ヘリポートへ移動
→給油
・機長からの所有者への携帯通話内容
「今、給油をした。妙義山の稜線が見えたら行く。見えなかった場合には引き返す。」
※機体整備状況
平成27年10月28日耐空検査を受検し、バッテリー交換。エンジン等異常なし
- ① 9:55
東京ヘリポートを離陸
 - ② 9:57
江東フライトサービスとの交信を終了
 - ③ 10:20頃
埼玉県東松山市付近上空を通過
 - ④ 10:53:20
事故現場から南南西約 460mの地点から上信越自動車道上空を西側へ通過
 - ⑤ 10:53:52
事故現場から西北西約 700m先にある山から事故現場方面に変針
 - ⑥ 10:55
事故現場付近の高速道路上空を旋回
 - ⑦ 10:56:11
高速道路上空を南から北へ通過した後、事故現場付近でGPSの記録が終了

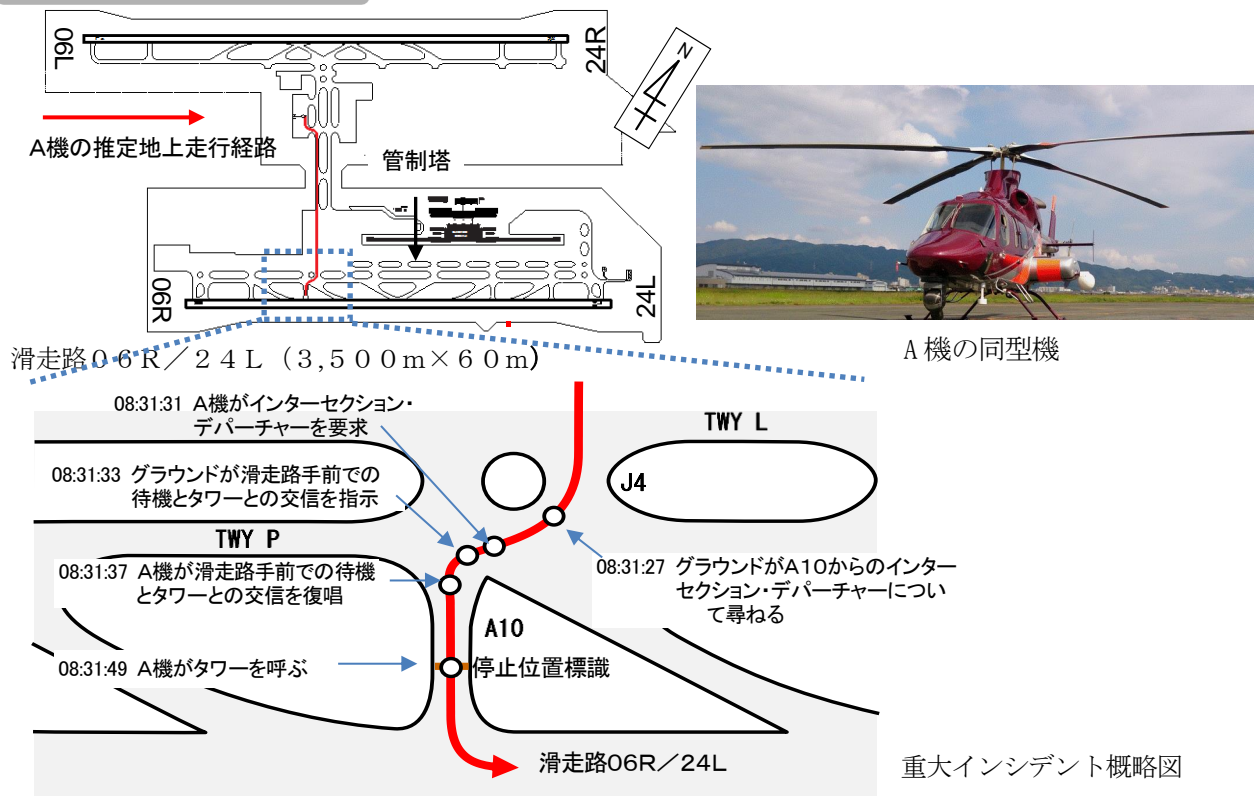
重大インシデント経緯

平成 25 年 9 月 10 日 8 時 32 分ごろ、関西国際空港の滑走路 06R 手前での待機を指示されていた A 社所属ベル式 430 型（以下「A 機」という。）が同滑走路に入ったため、同滑走路への着陸の許可を得て進入中であった B 社所属ボーイング式 767-300 型（以下「B 機」という。）が、管制官の指示により復行した。両機とも負傷者及び機体の損傷はなかった。

(A機) エンジン始動時に不具合 (No2エンジン始動後、No1エンジンの始動したところ、排気温度が急上昇し、No1エンジン始動を中断。No1エンジン始動を2回試みたが、同様の事象が発生。順序を逆にして始動したところ、両エンジンは正常に始動。)があり、出発が約40分遅れた。
