## 事例2

# 有視界飛行方式による飛行中、機長が地表を視認することができなくなったため、最低安全高度を維持できなくなり、尾根付近の立木に衝突して墜落

概要：A社所属セスナ式TU206G型（同機）は、平成22年7月28日（水）、空輸のため、新潟空港を08時49分に離陸し、札幌飛行場へ向けて飛行していたが、到着予定時刻の12時49分を経過しても到着せず行方不明となった。

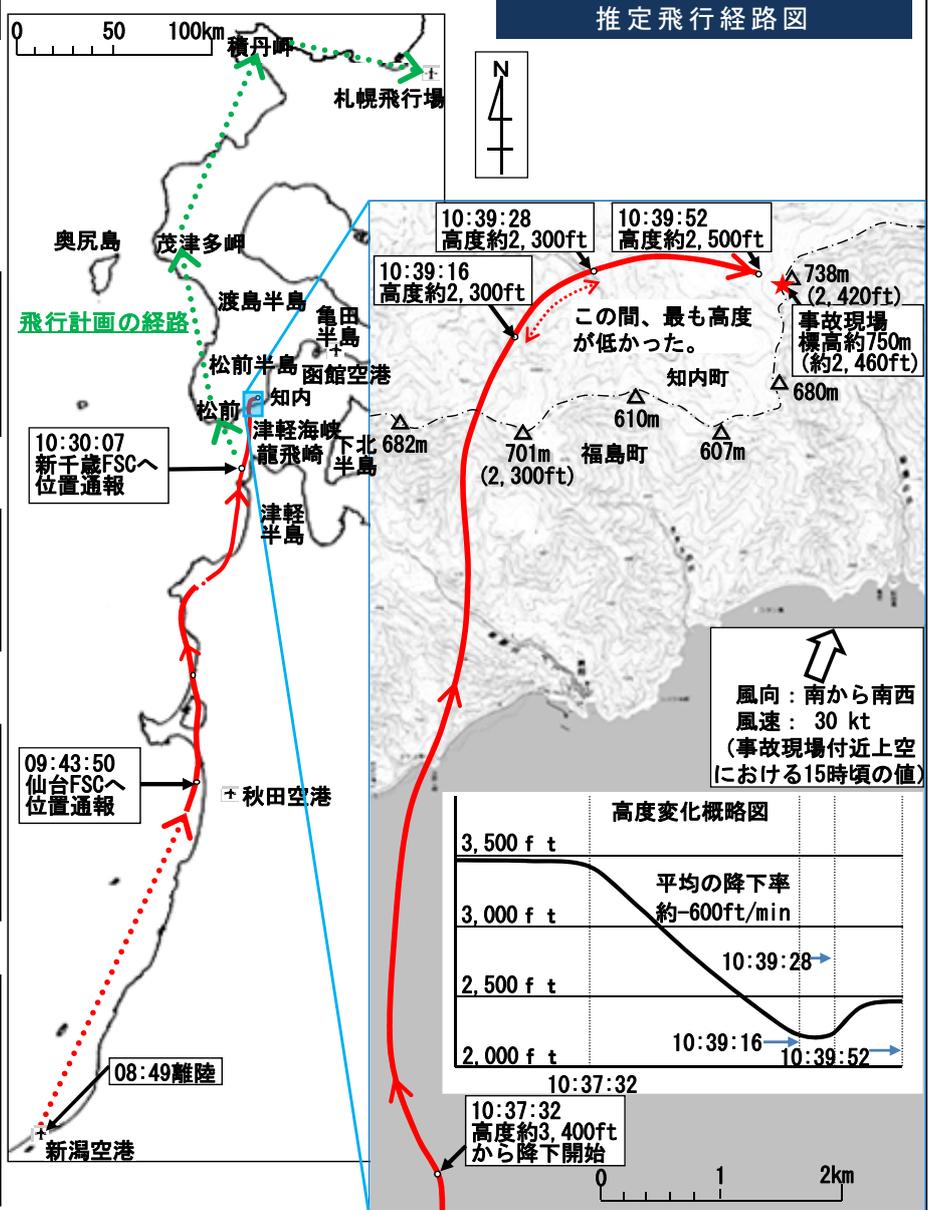
事故機

その後の捜索の結果、同年7月30日（金）、北海道松前郡福島町岩部岳東方の山中において同機が墜落しており、機体が大破して機長及び同乗者1名の搭乗者2名とも死亡しているのが発見された。

同機は、北海道上磯郡知内町と松前郡福島町との境界付近の山中の上空を進行方向東南東で飛行していたが、高度約2,500ftにおいて航空管制用レーダーから機影が消えた
