## 航空事故分析集

# ～ 空を安全に楽しむために～ 超軽量動力機等の安全な飛行

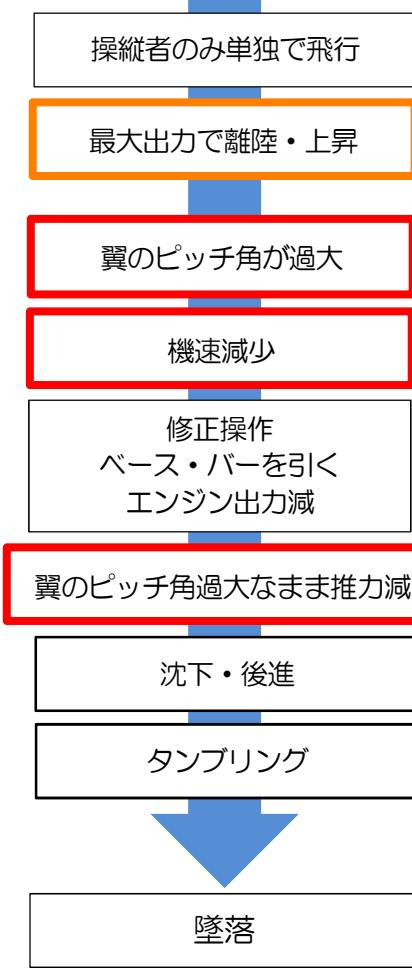
#### 事故時の飛行状況

エンジン出力最大で上昇中に翼のピッチが過大となり機速が減少し、操縦者が機速減少を修正しようとしてベース・バーを引き、それに続けてエンジン出力を下げたため、同機は後進して急激に翼前方が下がり、タンブリングに陥って墜落したものと推定される。

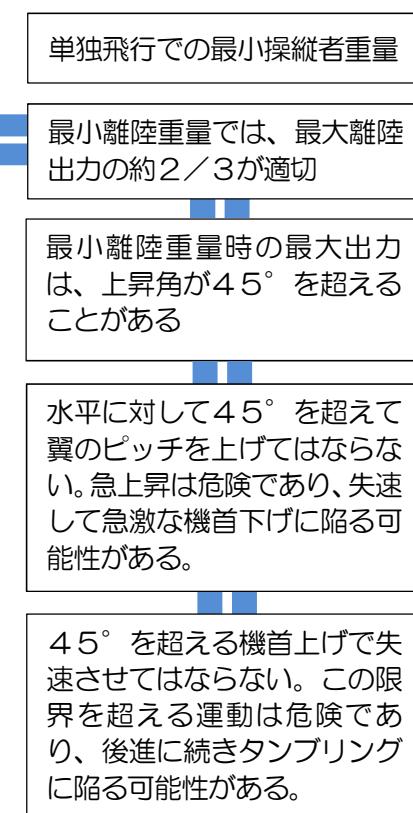
#### 製造者発行のマニュアルの記載事項

- 機体製造者発行のマニュアルに記載された1名搭乗時のピッチ角とエンジン出力に関する限界事項及び警告の意味を十分に理解せず、1名搭乗時の飛行では使用制限のある最大出力で離陸、上昇したものと推定される。
- 体重移動操縦型超軽量動力機は、一般的に、推力の増大に応じて機体全体の上方を向く傾向が増大する。事故機はエンジンを換装したことにより推力が増大しており、これが過大な翼のピッチ角を招くとは認識していないかったと考えられる。

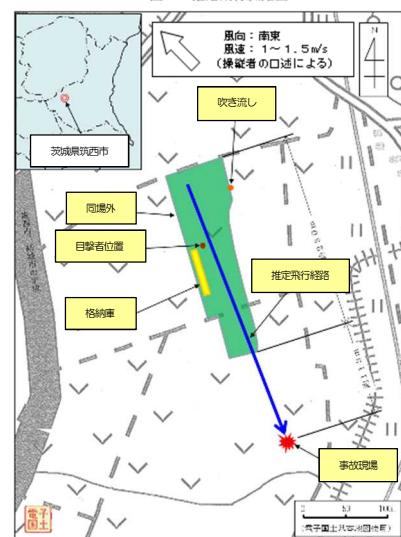
写真1-事故機

事故概要 操縦者のみが搭乗してA場外離着陸場を離陸して上昇中に、翼のピッチ角が過大となっている状況で推力が減じられたため、タンブリング\*に陥り墜落した。機体は大破し、操縦者は重傷を負った。

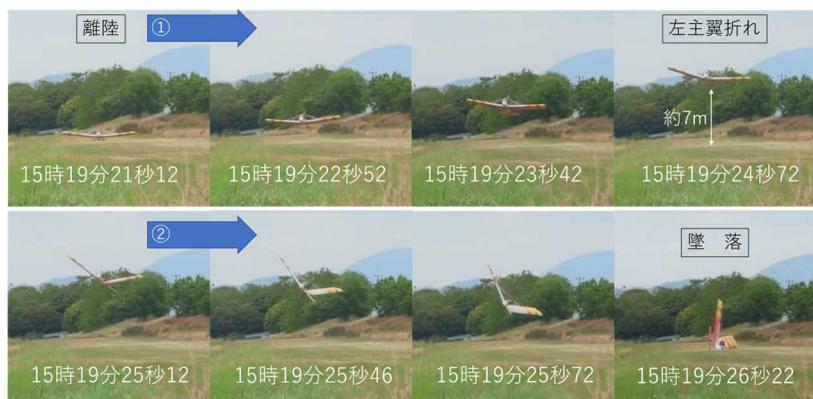
事故時の飛行状況

離陸滑走開始後、プロペラ・ブレードが損壊し、飛散した破片の一部が左主翼の後方ストラットに衝突したことにより、その後の上昇中、同ストラットが座屈するとともに左主翼前方結合部が分離したため、墜落したものと考えられる。
