運輸安全委員会ニュースレター

特集号

Japan Transport Safety Board Newsletter

■ はじめに	1
■ 関門海峡における事故調査事例 (4事例)	2
■ 関門海峡における安全航行のポイント	14
■ 新たな船舶交通ルールについて	18

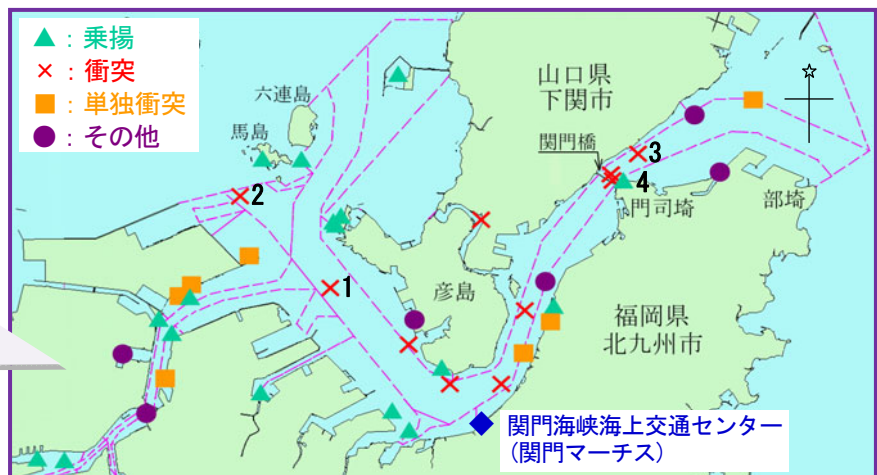
関門航路において、戸畑航路から関門航路に向け北進中の貨物船と

関門航路を東進中の貨物船が衝突した事例

概要：貨物船 A 船は、船長ほか 19 人が乗り組み、水先人 2 人が乗船し、関門港若松第 5 区製鉄戸畑泊地を出港して、戸畑航路から関門航路の六連島東方に向けて航行中、また、貨物船 B 船は、船長ほか 9 人が乗り組み、六連島東方の錨地を抜錨し、関門港若松第 5 区堺川泊地に向けて関門航路を航行中、平成 20 年 7 月 22 日 07 時 42 分 30 秒ごろ、関門航路内において衝突した。A 船には、船首部の凹損などが生じ、B 船には、右舷外板にき裂を伴う凹損が生じて貨物倉などに浸水し、船体が右舷側に傾斜したが、両船とも死傷者はいなかった。

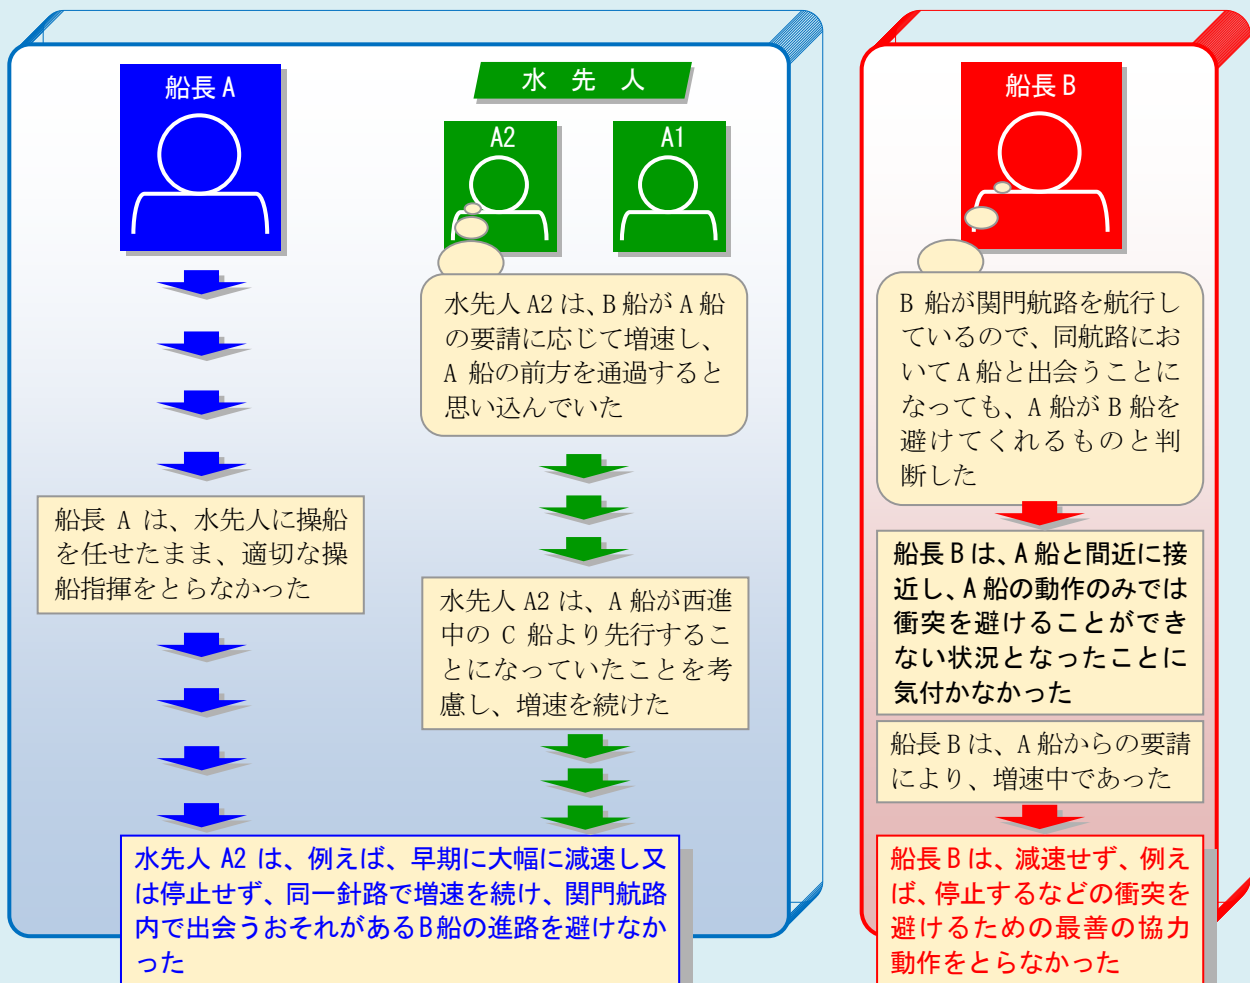
A 船船橋内での連携等に関する解析

事故の発生に関する解析で示したとおり、本事故において、船長 A は適切な操船指揮を行わなかったと考えられます。報告書では、船長 A が適切な操船指揮を行わなかったのは、水先人から適切な助言が得られなかったこと、並びに船橋内における情報の活用及び連携等が適切に行われていなかったことによるものと考えられるとしています。

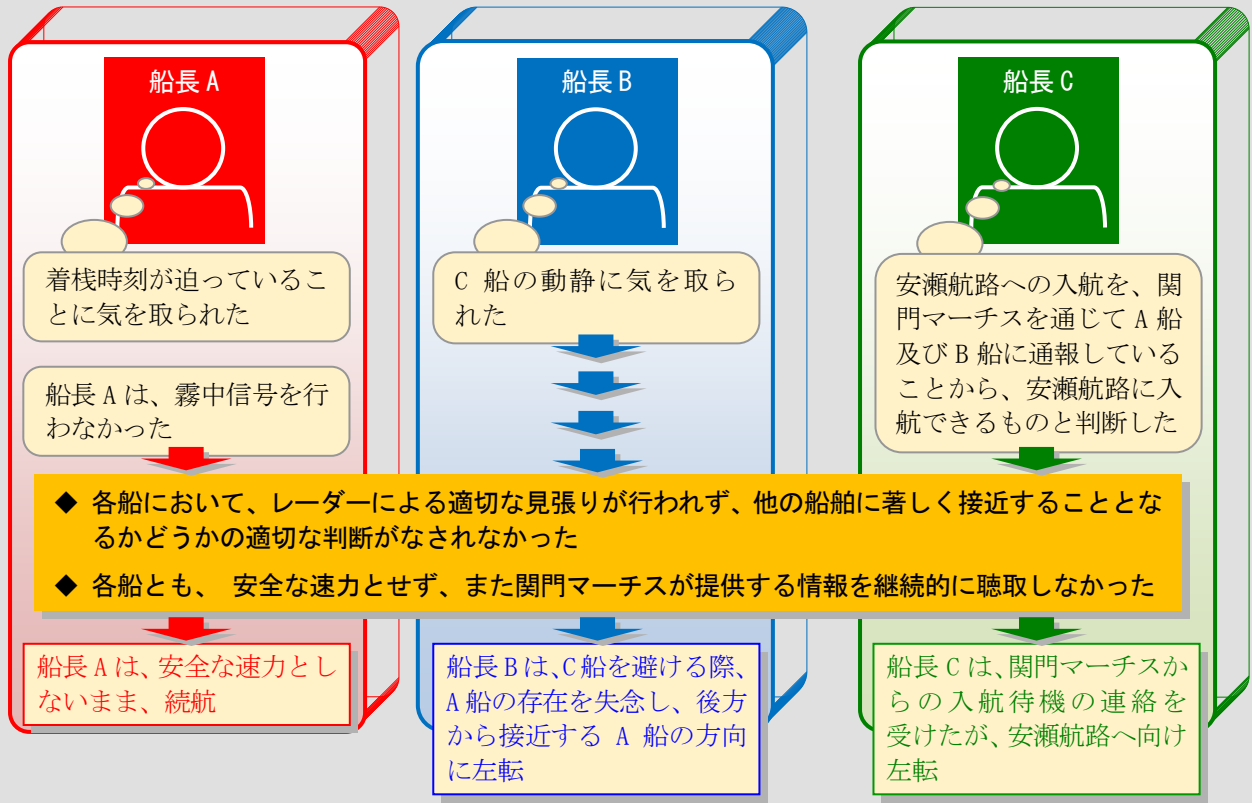
→ 各船は、霧中信号を行い、安全な速力としなければならなかった

◆ 関門マーチスは、A船、B船及びC船に対して、各船の動静に関する情報提供を行っていた

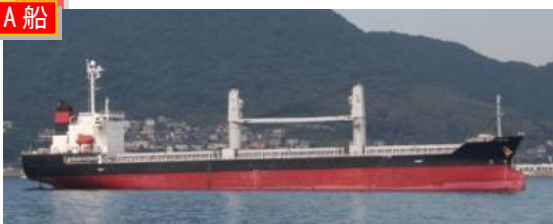
A 船

D 船を追い越したのち、関門橋付近に B 船押船列を初認

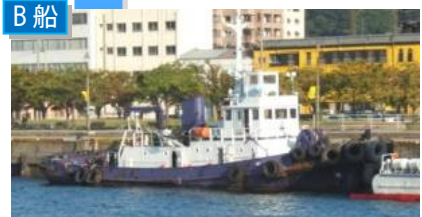
B 船

関門橋を、対地速力 8.9kn で通過(衝突前の最大速力は約 10.3kn)

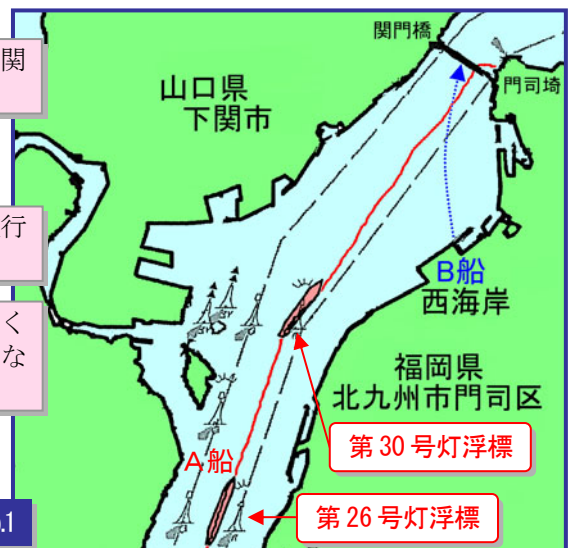
推定航行経路図 No.2

B船に接近しながら航行していた

B船の動静が分からなくなったが、速度を減じなかった

本事故は、A船が濃霧により視界制限状態にある関門航路を北東進中、A船がB船に接近しながら続航していたところ、レーダー画面のB船の映像が関門橋の映像と重なり、その動静が分からなくなった際、速力を減じずに航行したため、B船に更に接近して左前方約50mにB船の灯火を認め、これを避けようとして右転したことにより発生したものと考えられます。

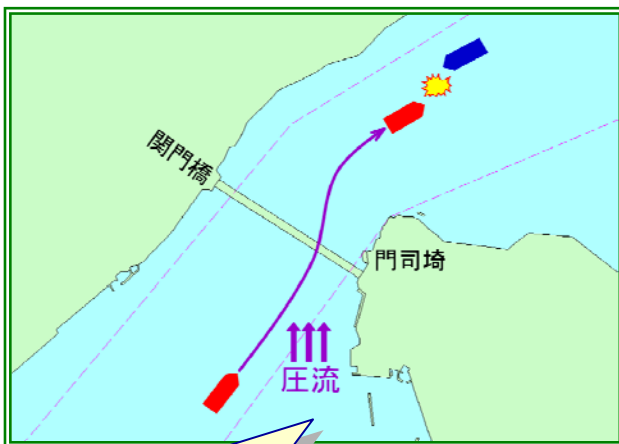
東行時の圧流

東行船は、圧流によって、意図しないまま航路中央部へ寄せられ、西行船と接近することがあります。このような状況下において、事故調査事例③では、お互いの操船意図が分からないまま、適切な避航動作がとられず衝突に至っています。東行船と西行船が行き会う場合、可能であれば早い時機に両船がVHFなどでお互いの操船意図を確認し合うことが大切です。

- ◆ 東行船は航路中央への圧流に注意
- ◆ 東行船と西行船が行き会う場合、適切な避航動作がとれるよう、お互いの操船意図を確認し合うよう努めてください

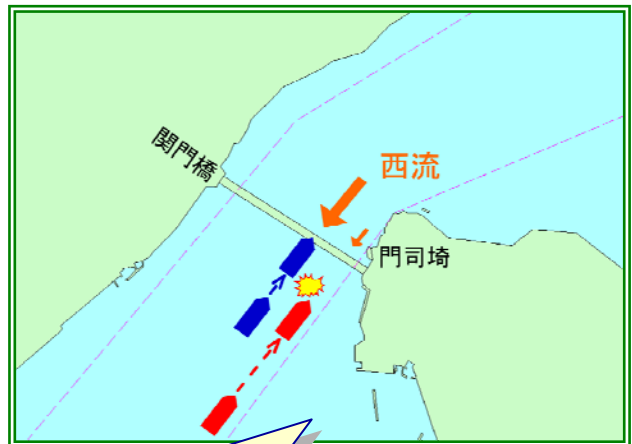
船間距離の縮小

逆潮流時、早瀬瀬戸周辺では、速力が一気に減少する恐れがありますので、他船との船間距離には十分注意を払ってください。また、門司埼寄りの海域では、他の海域よりも潮流の影響が小さくなっており、このため、西流時、門司埼寄りを航行する船舶は、自船より航路内側を航行する船舶への異常接近や、無理な追い越しに対して注意が必要です。

- ◆ 逆潮流時は船間距離に注意
- ◆ 早瀬瀬戸周辺で無理な追い越しとならないよう注意してください
