運輸安全委員会ニュースレター

Japan Transport Safety Board Newsletter

関門航路を東進中のコンテナ船が、先行している貨物船を追い越そうとした際、西進中の護衛艦の前路に進出して衝突、火災が発生した事例

パラシュート型シーアンカーを使用して漂流中の漁船が、大波による海水の打ち込みで傾斜が増大したところに連続して波が打ち込んで転覆、沈没した事例

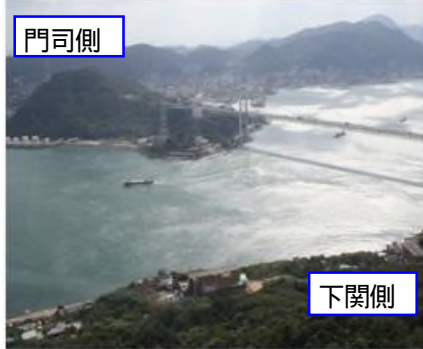
早鞆瀬戸水路付近

B船は、対水速力約15knを保持し、潮流の影響を受けて速力約17knで航行

船長Bは、A船が左舵をとっているのではないかと思い、不安を感じたが、速力約17knで航行し、警告信号も行わなかった

船長B及び航海士Bは、汽笛を聞き、航海士Bは、A船との距離が約500mとなったとき、主機関を両舷停止及び後進一杯とした

船長Bは、航海士Bが左舵一杯として舵角が左に変化している途中で、右舵一杯とした

A船と衝突

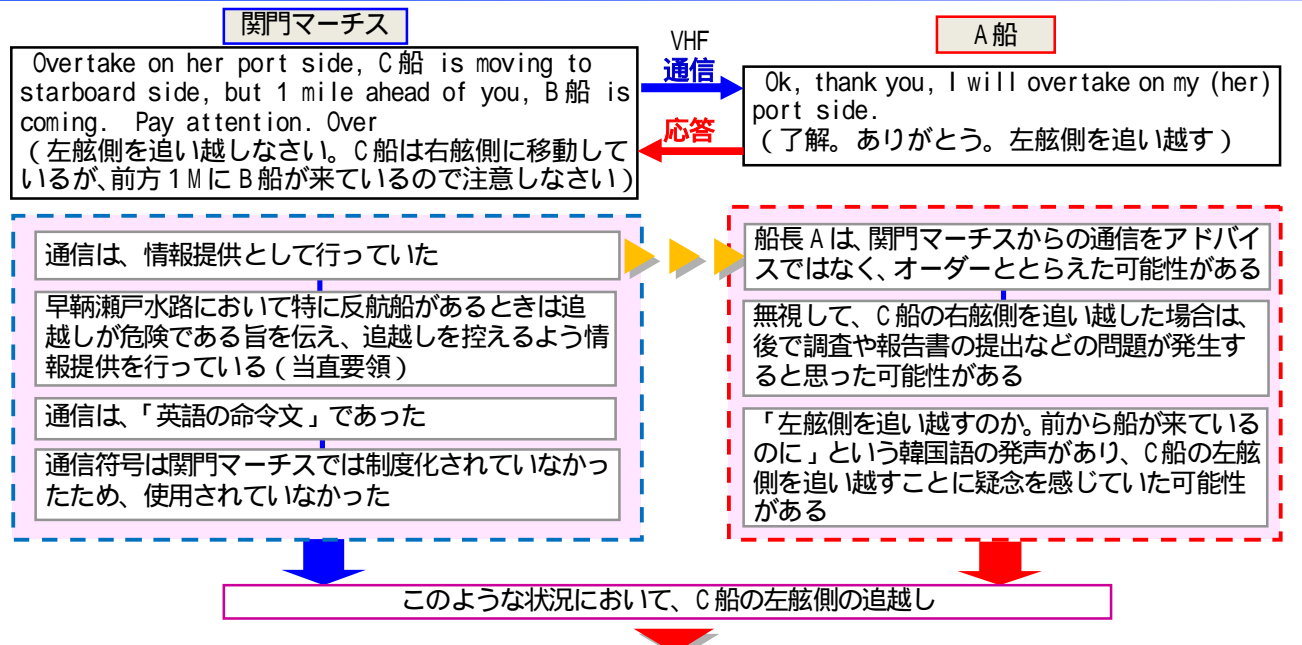
A 船と関門マーチスの通信内容等に関する分析

船長 A は、VTS (「Vessel Traffic Services」船舶交通業務 (「SOLAS 条約附属書第 V 章第 12 規則 船舶交通業務」をいう)) と船長の関係及び通信符号について正確に理解していれば、運用管制官 D1 からの通信に疑問を持ち、その通信の意図を確認し、C 船の左舷側の追越しを行わなかった可能性があると考えられることから VTS と船長の関係及び通信符号を正確に理解し、実行することが望まれる

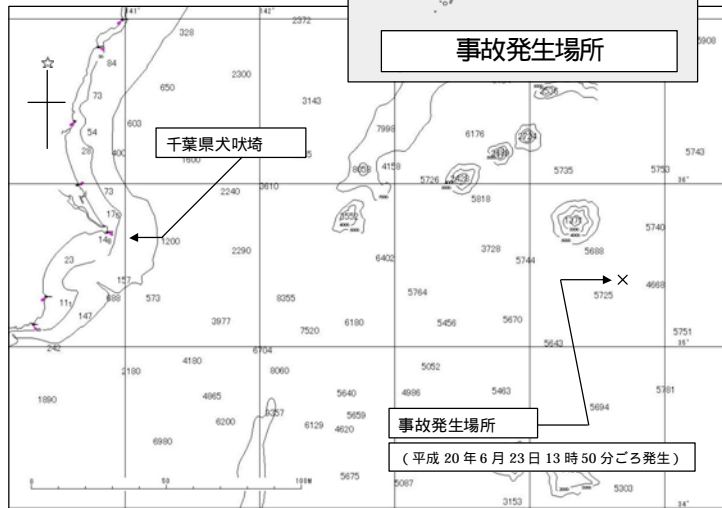
事故発生場所

(平成20年6月23日13時50分ごろ発生)
