運輸安全委員会ニュースレター

Japan Transport Safety Board Newsletter

- 事故調査に関する国際的な取り組み…………… 1
- 事故調査事例（航空・鉄道・船舶）…………… 2
- 事故等調査報告書の公表 / 事故・重大インシデント調査情報…………… 8

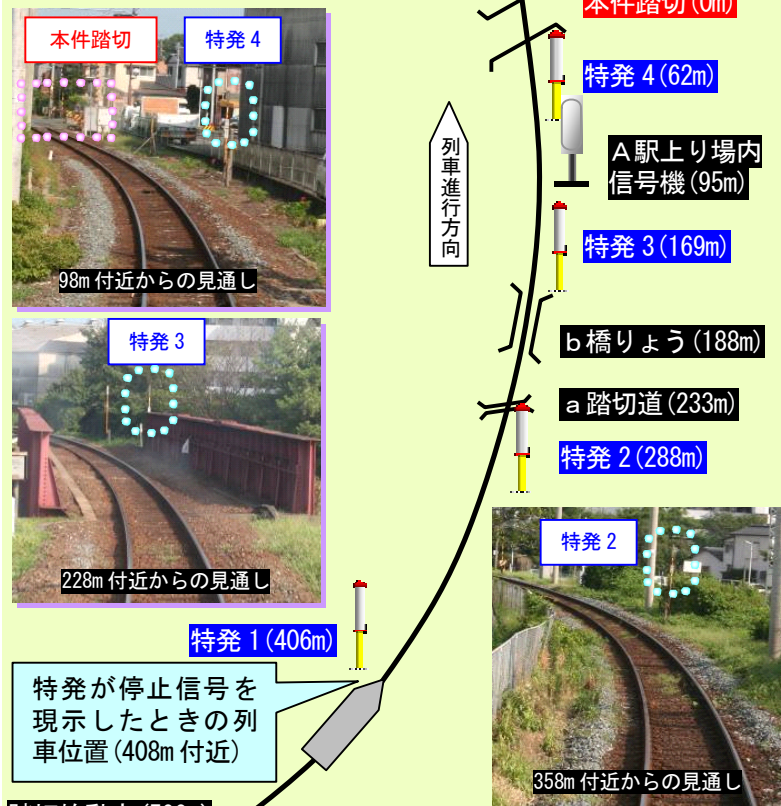
特発の設置位置及び見通し距離

本件踏切道に何か白っぽいものがあるのに気付く
運転士は特発の停止信号の明滅に気付かず(5 頁参照)

特殊信号発光機※1(以後「特発」という。)1~4 が停止信号の現示(赤色発光ダイオードの明滅)を開始
