漁船乗組員死亡事故の状況

～北海道沿岸漁業に潜む危険性～

平成28年2月

運輸安全委員会事務局函館事務所

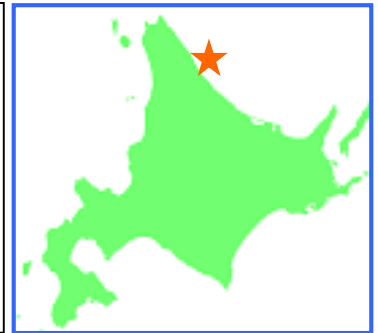
漁船Z丸は、船長ほか4人が乗り組み、北海道雄武町元稲府漁港北東方沖で、桁網の投入作業中、平成24年10月8日08時45分ごろ、甲板員Aが、桁網と共に落水した。

甲板員Aは、他の甲板員に救助されたが、搬送先の病院で死亡が確認され、死因は溺水と検案された。

Z丸：ほたて貝桁網漁船 14トン 長さ16.48m 元稲府漁港北東方沖で操業中

甲板員A：男性 32歳 海上経験約7か月 事故当時の体調良好 救命胴衣着用

気象・海象：天気晴れ 風なし 視界良好 海上平穏 水温約13℃

- 本船の桁網は2台あり、それぞれを左右舷のブルワーク上に置いて海中に投入する準備をし、船長が投入開始の合図をした後、右舷側、左舷側の順に投入していた。
- 桁網の投入作業は、甲板員が2人1組で行い、甲板員Aは、左舷側の桁網を投入する作業を担当していた。
- 船長の桁網投入開始の合図後、甲板員Bは、右舷側の桁網を投入したのち、続いて左舷側に移動して左舷側の桁網を投入した際、甲板員Aが桁網に付けられた鎖に両膝を引かれたような状態で落水したのを目撃した。
- 船長は、甲板員Bの叫び声ですぐに機関を中立にし、甲板員Aの救助に当たった。

- ブルワーク上に桁網を置く際、桁網に付けられた鎖が甲板上に垂れ下がった状態となるため、甲板員それぞれが、桁網を投入する前に鎖を桁網の上に置いてから投入しており、船長は、甲板員Aにもそのように指導していた。

- 桁網の投入作業を行う際、甲板員は、甲板上及び足下に鎖が残っていないかどうか、指差し及び声出し確認を行い、船長は、各甲板員の準備完了の合図を受けた上で投入を行うなどの安全確認を徹底すること。

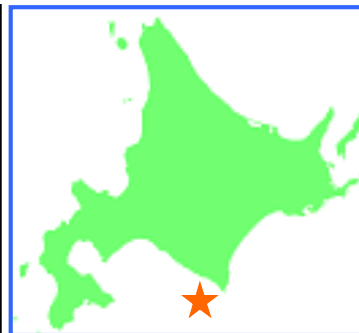
漁船R丸は、船長ほか4人が乗り組み、北海道えりも町襟裳岬南西方沖で、つぶ籠漁の操業中、平成26年3月3日01時20分ごろ、甲板員Aが、右腕に瀬縄が絡まった状態で落水した。

甲板員Aは、僚船に救助されたが、搬送先の診療所で死亡が確認され、死因は溺水と検案された。

R丸：つぶ籠漁船 9.7トン 長さ14.99m 襟裳岬南西方沖で操業中

甲板員A：男性 43歳 海上経験約20年 事故当時の体調良好 救命胴衣未着用

気象・海象：天気晴れ 風向西 風力5 視界良好 波高約1.5m 水温約0.6℃

- ・本船は、つぶ籠の投入を終えて機関を中立とし、惰力によって約4～5ノットの対地速力で南進した。
- ・甲板員Aは、最後のアンカーが投入された後、操舵室前方左舷側の舷側付近に立ち、繰り出される瀬縄が団子状態とならないよう、コイルした瀬縄に右腕を通して捌いていたところ同縄が右腕に絡まり、同縄に引っ張られて落水した。
- ・船長は、他の甲板員の異状を知らせる声により、甲板員Aが落水するところを認め、すぐに機関を後進にかけて行きあしを止め、僚船と共に甲板員Aの救助に当たった。
- ・甲板員Aは、右腕に瀬縄が絡まった状態で僚船に引き揚げられた。

- ・本船は、幹縄に餌を入れた籠を約10m間隔に200個連ね、幹縄の両端に重さが約20～30kgの鉄製アンカー及び直径が約12mm、長さが約150mの瀬縄を付けていた。

- ・漁具のロープの繰出し作業等を行う際には、コイルの中に腕や足を入れないよう、十分に注意すること。
- ・暴露甲板で作業する乗組員は救命胴衣を着用すること。

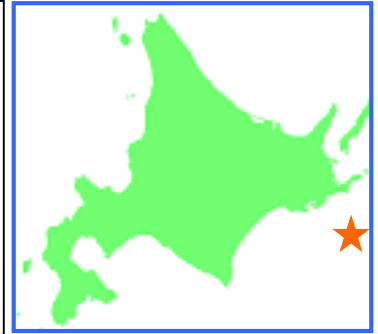
漁船D丸は、船長ほか5人が乗り組み、北海道根室市^{はほまい}歯舞漁港南南東方沖で揚網作業中、平成25年3月18日06時40分ごろ、甲板員Aが、揚網機に右腕を巻き込まれ、頭部が揚網機に当たって死亡した。
甲板員Aは、搬送先の病院で死亡が確認され、死因は脳挫傷と検案された。

D丸：かれい刺網漁船 18トン 長さ18.04m 歯舞漁港南南東方沖で操業中

甲板員A：男性 35歳 海上経験約8年

気象・海象：天気晴れ 風向南西 風力4 視界良好 波高約2m

- 本船は、船首甲板右舷側に設置された揚網機を使用して刺網の揚網作業を開始した。
- 甲板員Aは、揚網機で巻き揚げられる網を監視しながら、時々、中腰の姿勢となって揚網機の下側から船外側に右手を伸ばし、巻き揚げられる網の魚や浮子が揚網機中央部の溝に挟まれないよう、網が揚網機に巻かれる前に魚や浮子を振り払う作業を行っていた。
- 船長は、操舵室内で前方を見たところ、揚網機に巻き込まれた甲板員Aに気付いた。
- 船長は、遠隔装置で揚網機を止め、他の甲板員と共に、右手が揚網機に巻き込まれて海に落ちそうな状態になっていた甲板員Aを揚網機から外したが、甲板員Aは、意識がなかった。

- 本船は、本事故当時、波による船体動揺はなかったが、潮や風の影響からか、網が絡み合うような状態であり、揚網機で網を巻き揚げ難い状態であった。

- 揚網機付近で網を巻き揚げ作業を行う際は、揚網機に巻き込まれないように十分注意し、また、ヘルメットを着用することが望ましい。
