小型漁船の火災事故

～小型漁船の火災事故におけるバックドラフト現象～
「アッ! 煙! 」開けてはいけない、その扉。

平成24年7月
運輸安全委員会事務局仙台事務所
Japan Transport Safety Board

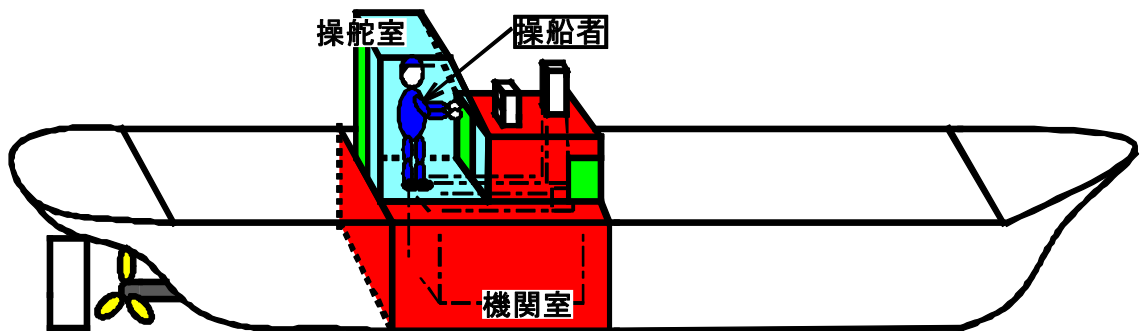
図5 火災発生の初期現象

- ① 機関室の隙間から煙が出るのが見えた。
- ② 主機の回転音が変わった。(船速が変わった。)
- ③ 過給機の回転音が変わった。
- ④ 焦げ臭かったり、煙の臭いがした。

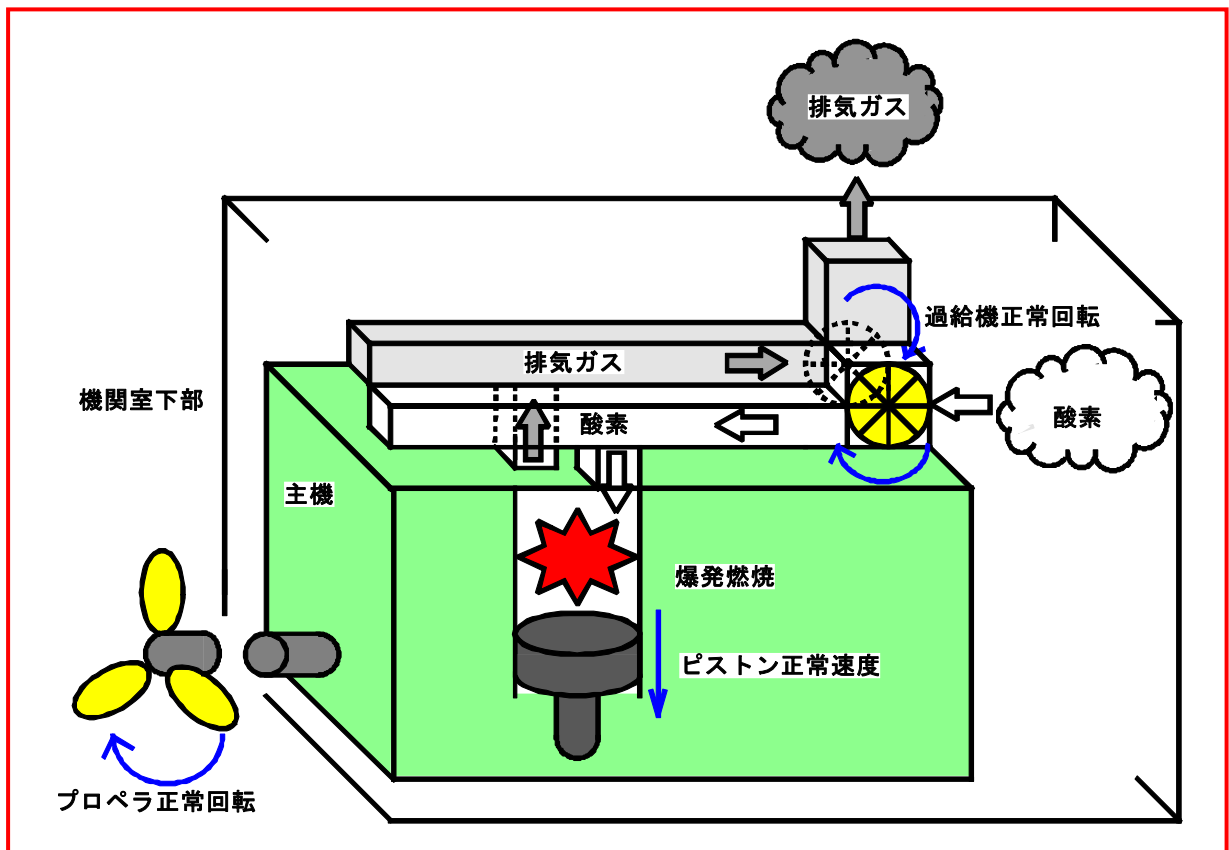
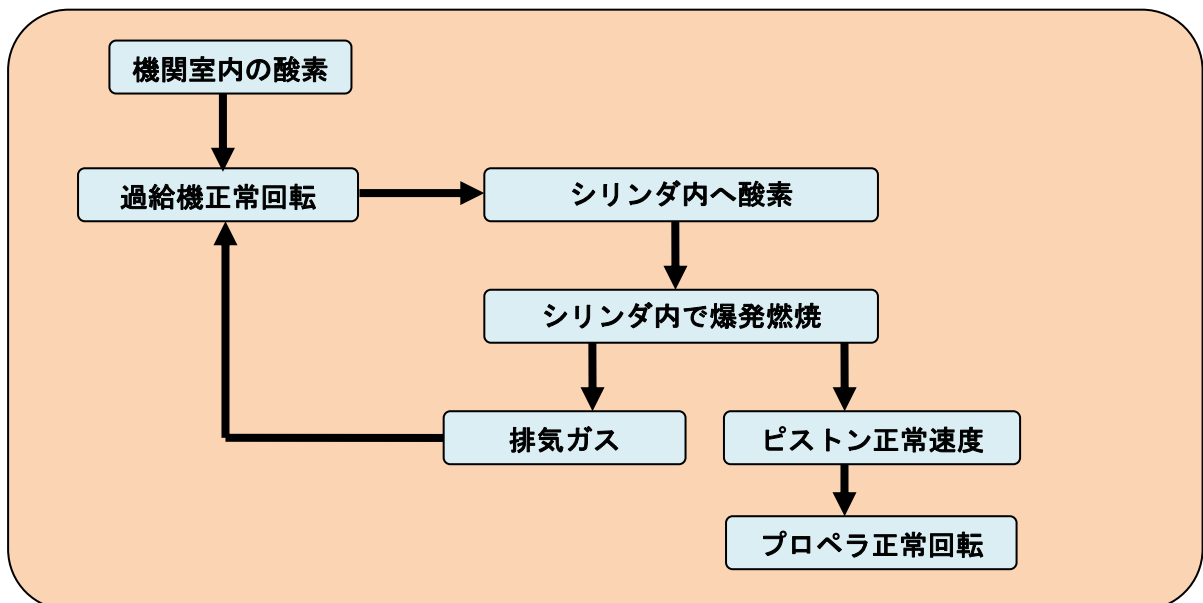
① 正常な機関室の状況

小型漁船の火災事故においては、火災の発生から発見まで次のような状況の変化が考えられます。

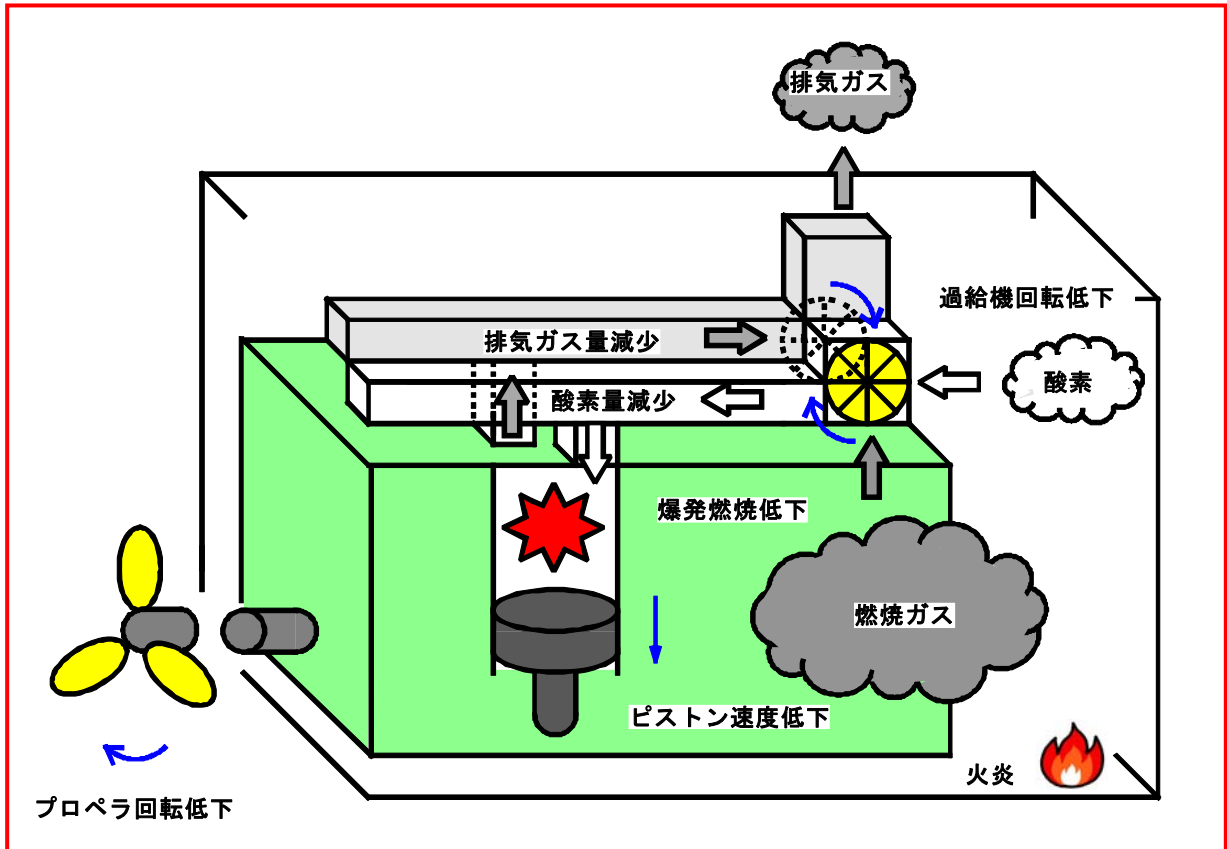
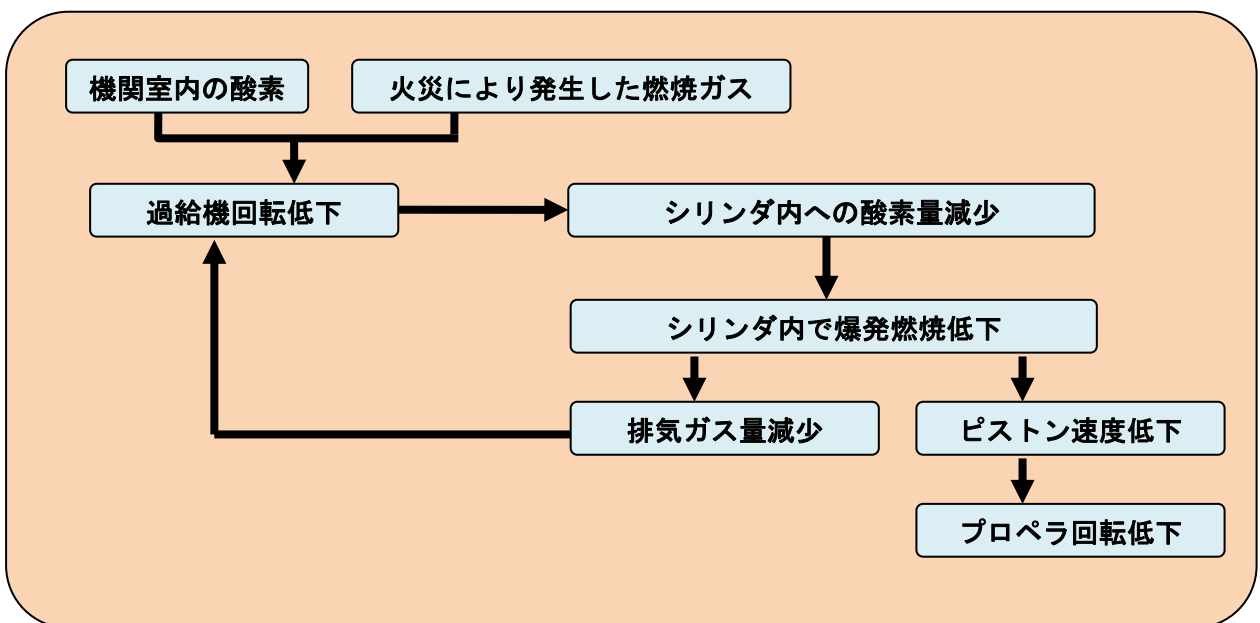
② 火災発生後の状況 (機関室の異常に気が付きにくい時期)

小型漁船は、主機運転中、高速で回転する過給機ブロワが機関室内の空気を吸引して主機各シリンダに供給しており、機関室内は負圧状態になり、機関室入口扉の隙間などから空気が機関室に流れ込んでいます。このため、機関室で火災が発生しても、煙が機関室から外に漏れ出すことはなく、操船者が火災に気付くのが遅れる傾向にあります。

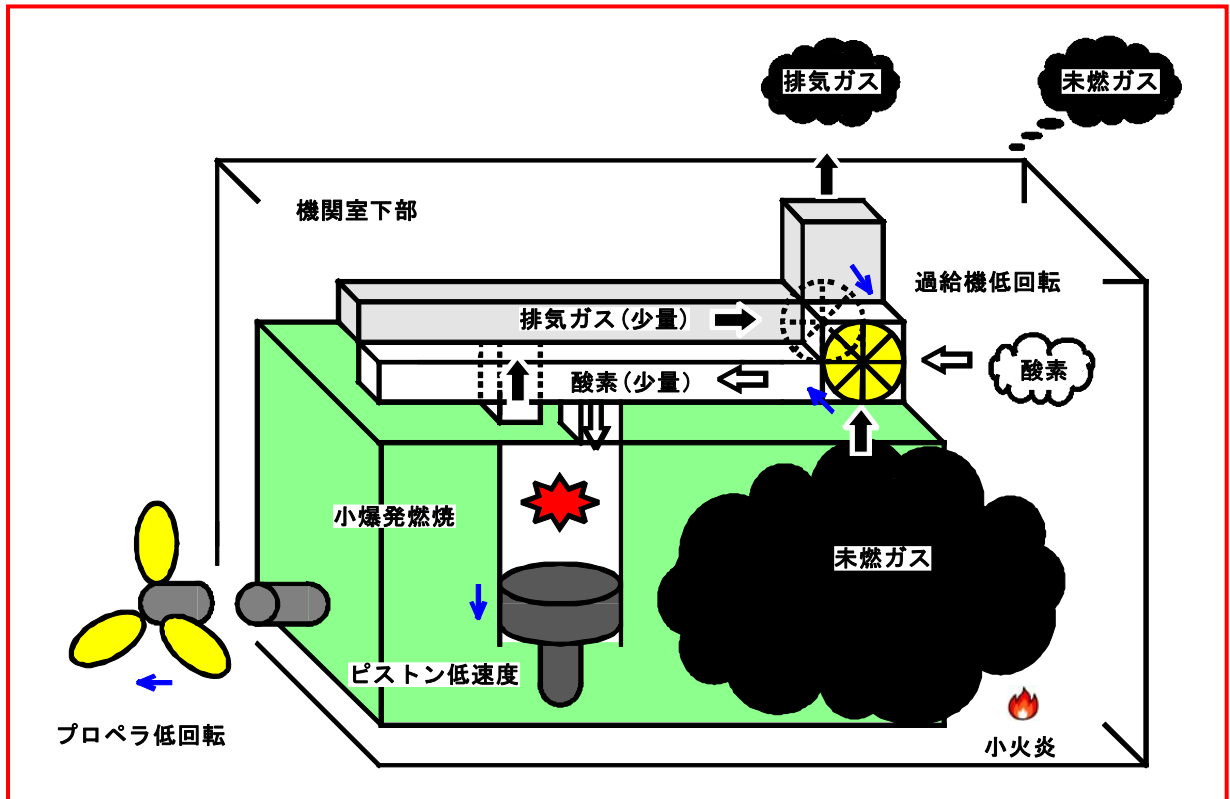
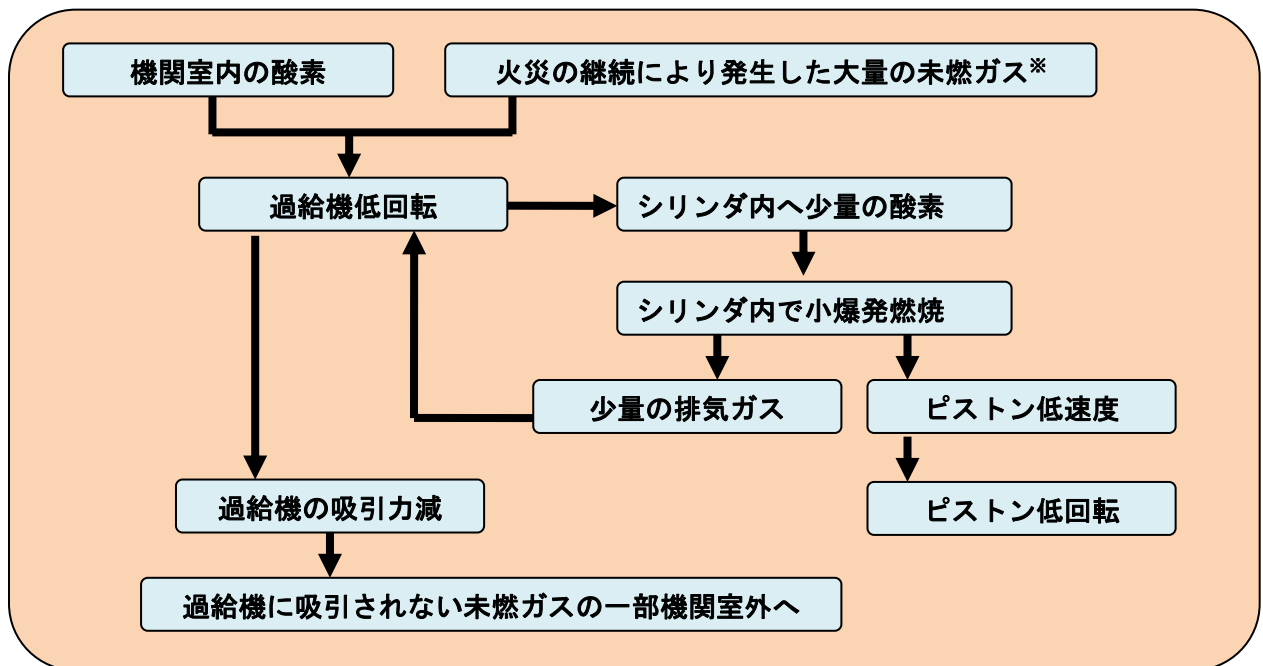
③ 火災進行後の状況 (機関室の異常が感じ取られた時期)

小型漁船は、操舵室のすぐ下に機関室があるので、火災の進行により発生した未燃ガスが機関室内に充満する頃になって初めて、操船者は、次のような現象で火災発生を知ることになりました。

※未燃ガスは可燃性ガスである。

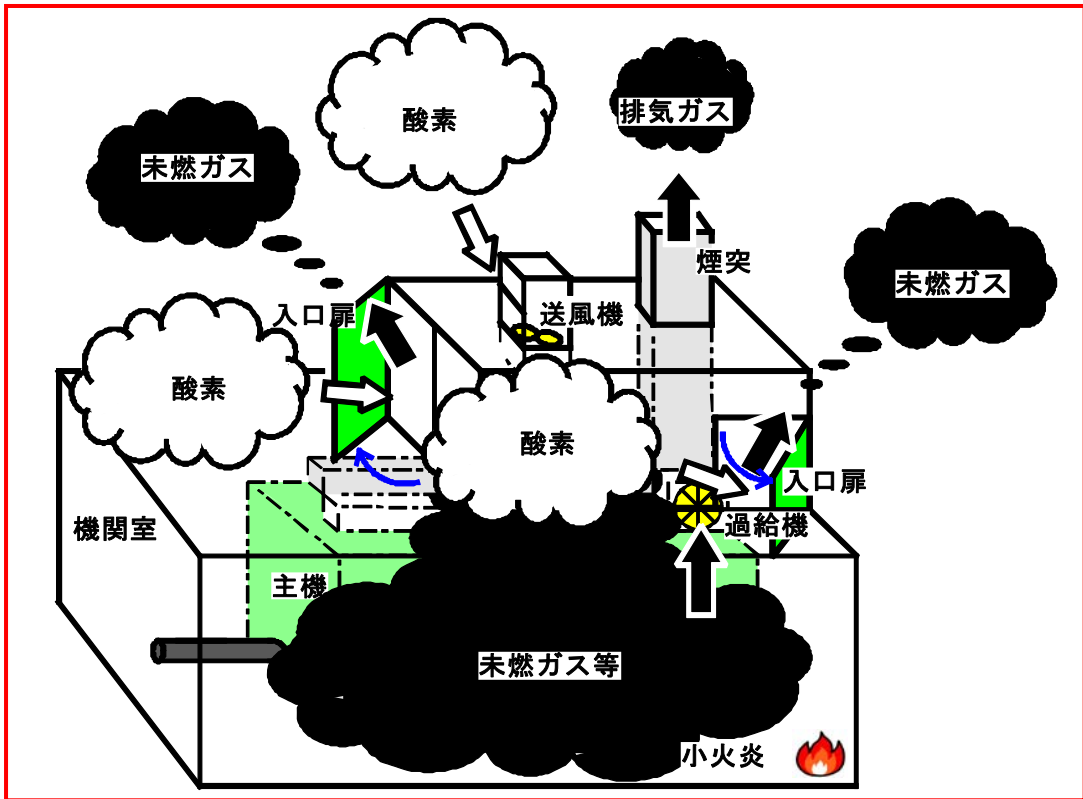
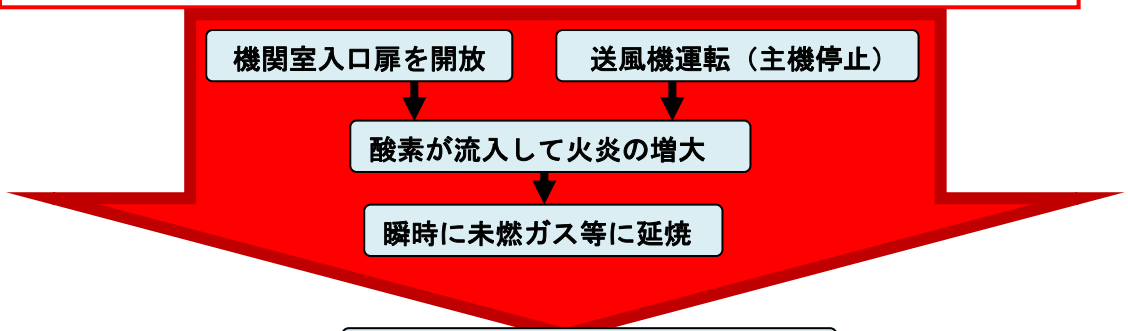
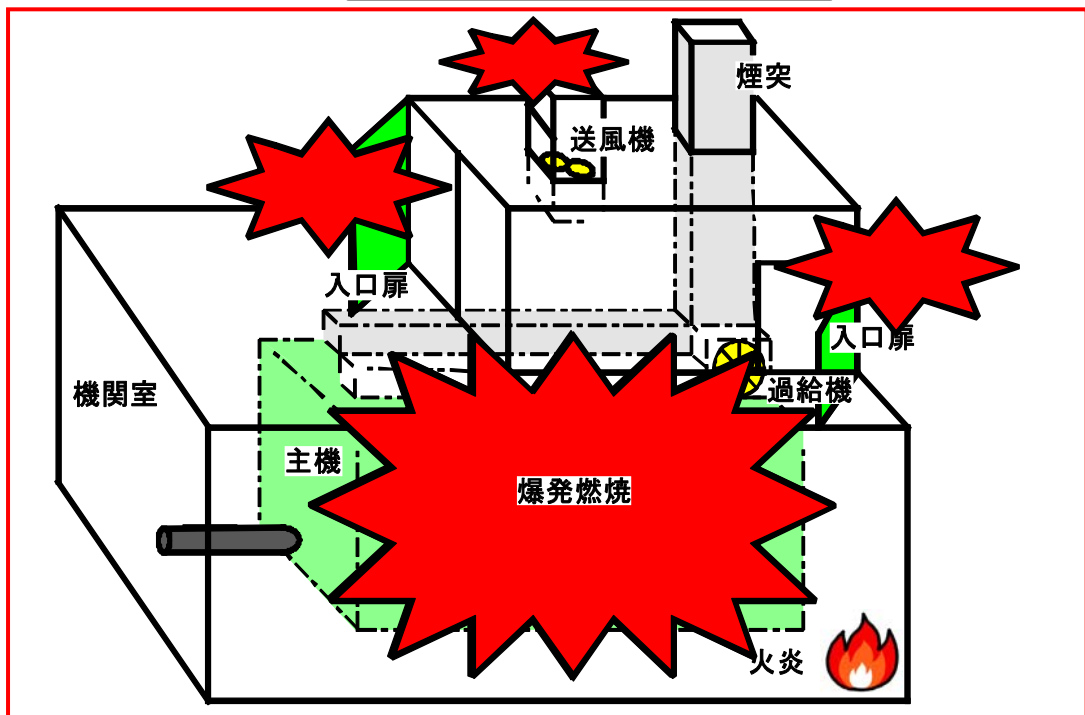
火元の探索をしようと不用意に機関室の入口扉を開けると「バックドラフト」という現象により、火災が爆発的に拡大するおそれがあります。

気密性の高い室内で火災が発生すると、室内の空気があるうちは火災が成長する。空気が少なくなると燃え草がいっぱいあっても、鎮火したような状態になる。しかしながら、この段階でも火種が残り、可燃性のガスが徐々に室内に充満していくことがしばしばある。こうした時に不用意に扉を開けると、新鮮な空気が火災室に入り込み、火種が着火源となり今まで燃えなかった可燃性ガスが爆燃する、これがバックドラフトである。気密性が高く、可燃物も多い冷蔵倉庫のような建物で発生しやすく、過去において炎が扉から噴出し消防士が殉職した火災事例も見受けられる。最近の建物も気密性が高くなり、バックドラフトが発生しやすくなっているため、火災がおきたら、火災室の扉は不用意にあげないようにする。

- ① 機関室の入口扉は絶対に開けない。火元探索は行わない。(機関室の密閉閉鎖)
- ② 送風機を停止する。(酸素供給の遮断)
- ③ 主機を停止する。(熱源の遮断、消火剤の過給機への吸引防止)

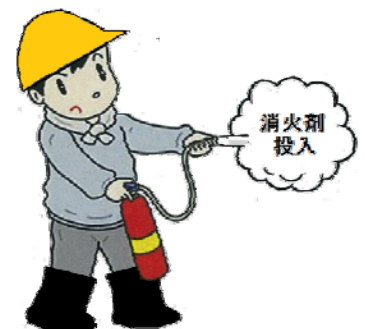
A B C 粉末消火器は、可燃物と酸素の化学反応を抑制して消火するタイプであり、機関室が消火剤で充満すれば燃焼が抑制され、鎮火する可能性があると考えられます。

火災発見者は、消火器を使用して機関室に消火剤を投入する場合、酸素が機関室に流入するのを防ぐため、機関室入口扉は最小限の開度として速やかに消火剤を投入し、投入後、機関室を密閉状態にしましょう。

ちょっと待て、あわてず密閉、まず消火器！！
