瀬戸内海における乗揚事故の状況

平成25年8月

運輸安全委員会事務局 広島事務所

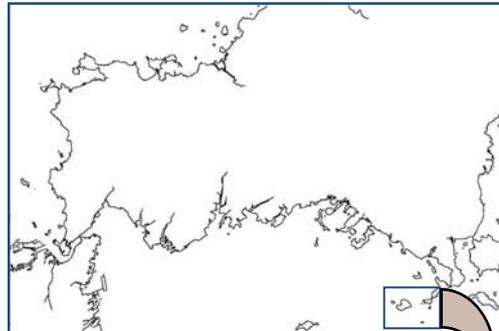
航海士Aが、操舵輪の前に立って単独で船橋当直を行い、レーダー及びGPSプロッターを作動させ、自動操舵によって約098°の針路とし、約11.0ノットの対地速度で祝島南方沖に向けて航行した。

航海士Aは、01時15分ごろ、大分県姫島北東方沖を通過した際、レーダーやGPSプロッターを使用して船位を確認したが、慣れた海域であり、その後、船位の確認を行っていなかった。

予定針路から北側に大きく寄り、祝島南岸の岩礁に向かっていていることに気付かずに航行した。

本事故は、夜間、本船が、祝島南方沖を東進中、航海士Aが、船位の確認を行っていなかったため、祝島南岸の岩礁に向かっていていることに気付かずに航行し、同岩礁に乗り揚げたことにより発生したものと考えられる。

レーダー及びGPSプロッターを使用し、適切な間隔で船位の確認を行いましょう。
