～転覆事故はなぜ起きたのか～

運輸安全委員会
Japan Transport Safety Board

平成31年3月

運輸安全委員会事務局 門司事務所

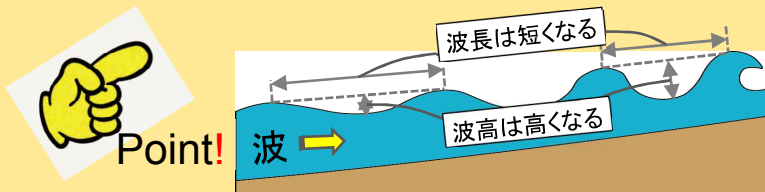
ところで、磯波とは？

沖合の波が海岸の浅い海域に進んで**大きな波**になります。

河口付近は**磯波**及び**三角波**が発生しやすい**危険な場所**！

- 砂が堆積して水深が浅くなっている
- 磯波の発生
- 河川流と打ち寄せる波がぶつかる
- 三角波の発生

再発防止
危険を感じたら、無理に航行しないで、安全な港に避難しようよ！
