潜水器漁業の事故防止に向けて

“あなたの潜水器材は大丈夫！？”

運輸安全委員会事務局地方事務所による分析（那覇事務所）

令和4（2022）年8月発行

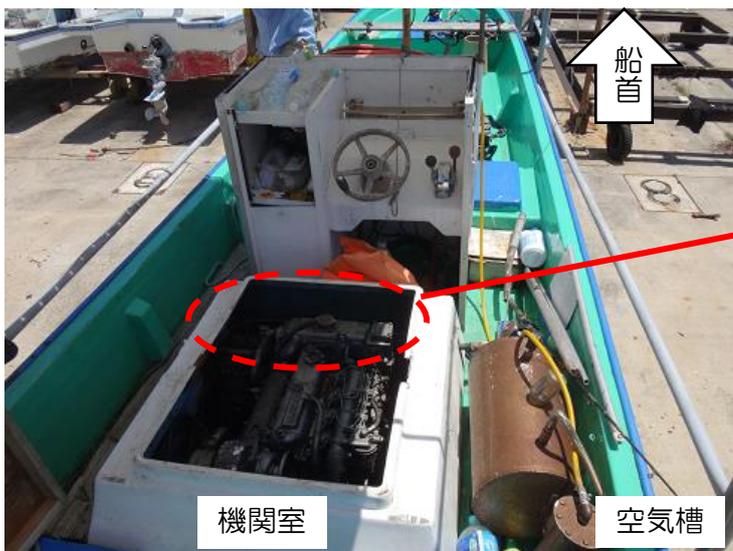
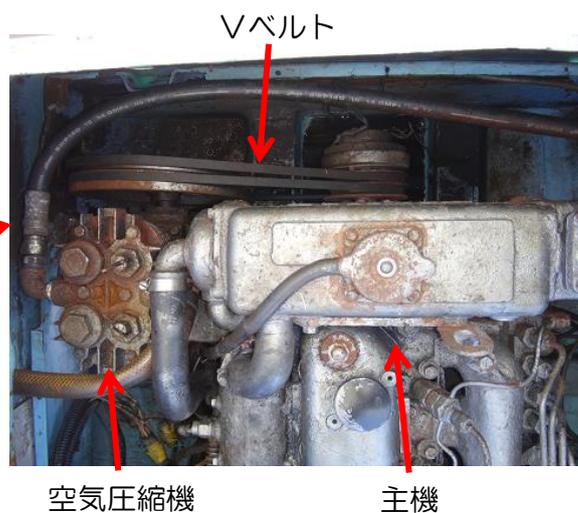
本船は、機関室内の主機の横に設置された空気圧縮機が、Vベルトを介して主機動力により駆動され、空気槽、空気清浄装置を経由して潜水作業者に送気されるしくみとなっていた。

事故後の作動試験において、Vベルトの張りが不足しており、Vベルトが滑って主機の動力が伝わらず、空気圧縮機が始動及び停止を繰り返す状態となっていることが確認された。

空気圧縮機からの送気が正常に行われず、船長が本船に上がろうとした際、溺水した可能性

- ◆空気圧縮機を駆動するVベルトの張り具合等を確認し、空気圧縮機が正常に作動することを確認すること。
- ◆潜水漁を行う際は、できるだけ複数人で行うことが望ましい。

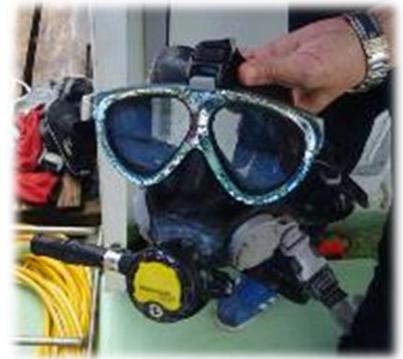
器材の環境面では、海上で、潮風に晒され、太陽光を浴びることを踏まえると、機器の金属部分には発錆が、ゴム製及びプラスチック製品の部品には劣化が、進むこととなり、次第に強度が低下することを容易に予想できます。

空気圧縮機、マスク、圧力調整器等の器材は、直射日光や海水にできるだけ当たらないよう、囲われたケースの中に保管し、使用後には真水で洗浄することが重要です。
