JA 4215（ビーチクラフト式 A 36 型） 航空事故調査の進捗状況

1 事故の概要

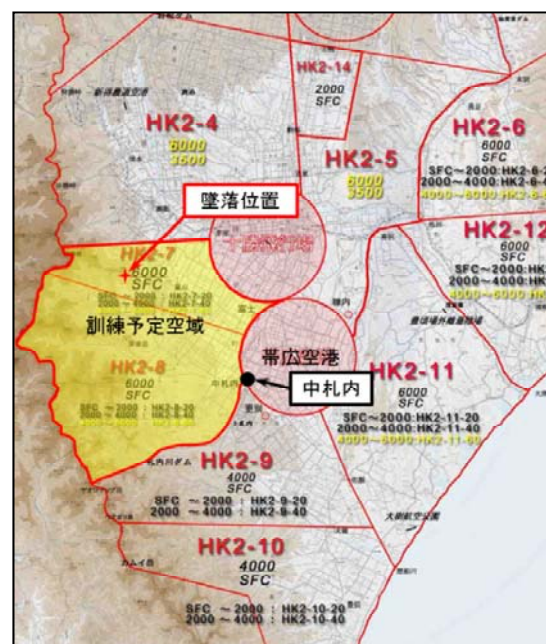
(図 訓練予定空域)

事故機は、午前9時11分帯広空港を離陸し、事故が起きたのは、基本計器飛行（BIF）の訓練中だったようだ。これは、訓練生がフードを付けて計器だけを見ながら教官の指示される諸元（高度、速度、針路、上昇、降下、旋回等）で飛行する訓練である。（図 訓練予定空域、写真2 計器飛行を行う訓練生の模擬参照）
