# 航空重大インシデント調査

- 所 属 全日本空輸株式会社(692便)
- 型 式 ボーイング式787-8型
- 登録記号 JA804A
- 発生日時 平成25年1月16日(水) 08:26ごろ
- 発生場所 高松空港付近上空 高度約32,000ft

平成25年2月5日

運輸安全委員会

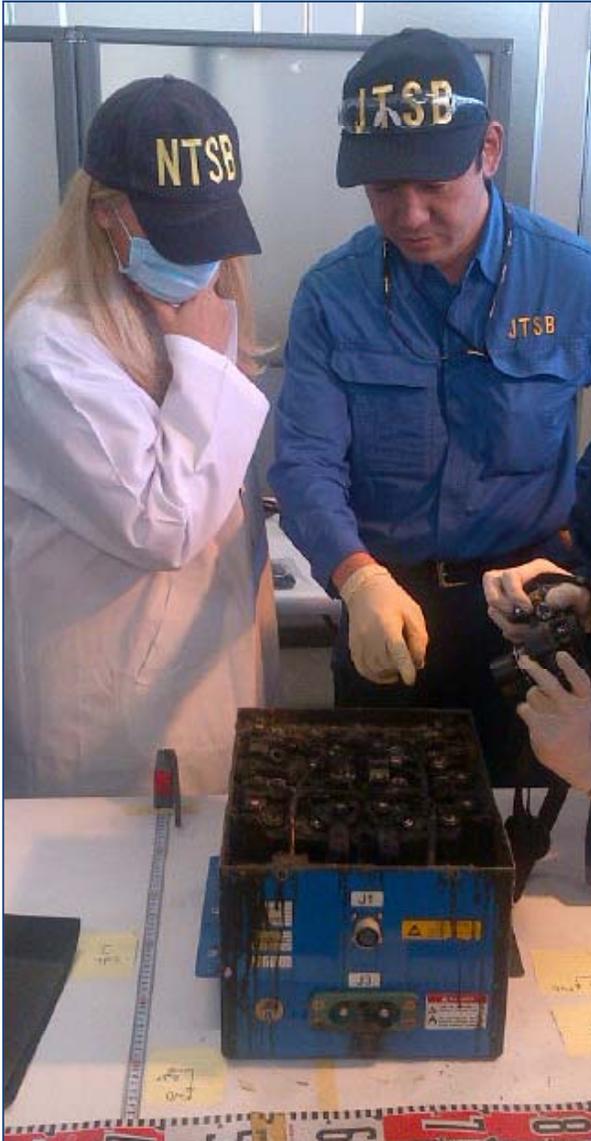
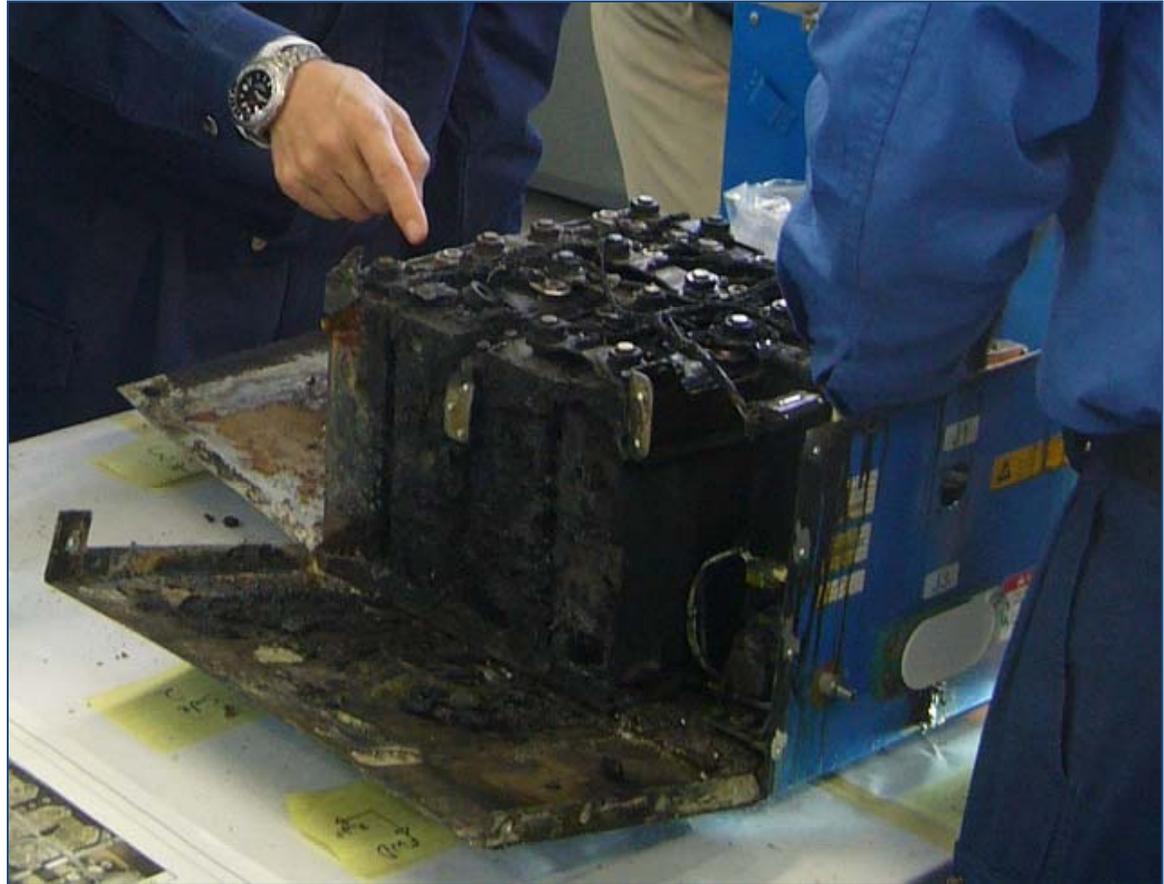
メイン・バッテリー

## 5. 製造者におけるバッテリーの分解

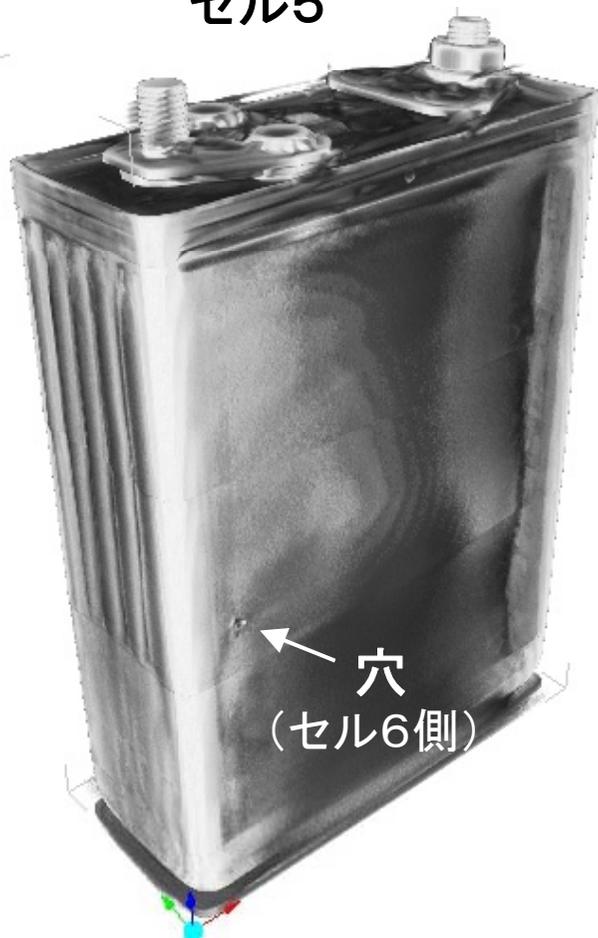
セル5

- 8個のセル全てに損傷が見られる。  
特にセル3及びセル6の損傷が大きい
- 全てのセルに熱による損傷が見られる
- 熱暴走が見られる
- セル3のプラス電極の  
損傷が大きい
- セル4及びセル5を除く  
6つのセルのプラス電極  
内部に溶断が認められる
