運輸安全委員会ダイジェスト

第37号 (令和3 (2021) 年 10月発行)

船舶事故分析集

小型船舶の衝突事故防止に向けて

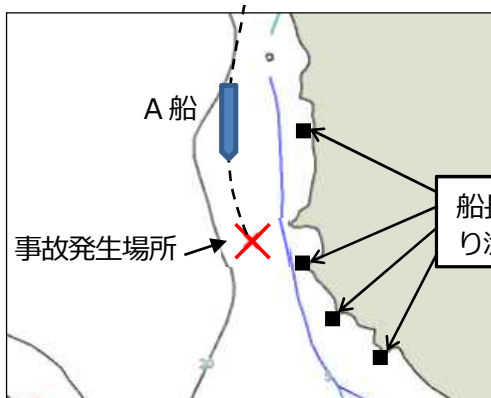
事故発生場所付近概略図

原因：本事故は、A 船が南進中、船長 A が目視により左舷側近くの素潜り漁の状況を注意しながら航行を続けたため、船首方の B 船に気付かず、B 船と衝突したものと考えられる。また、B 船が漂泊しながらかごを揚収中、船長 B が、接近する A 船を認め、機関を全速力前進として避航措置をとったものの、A 船と衝突したと考えられる。

・特定のものに注意し過ぎると、周囲の他船等を見逃してしまうことがあるので、常時、周囲の見張りを適切に行うこと。
