関門、響灘の船舶事故ハザードマップ

～関門海峡・響灘における小型船舶事故の現況と再発防止～

運輸安全委員会事務局地方事務所による分析（門司事務所）

令和3（2021）年10月発行

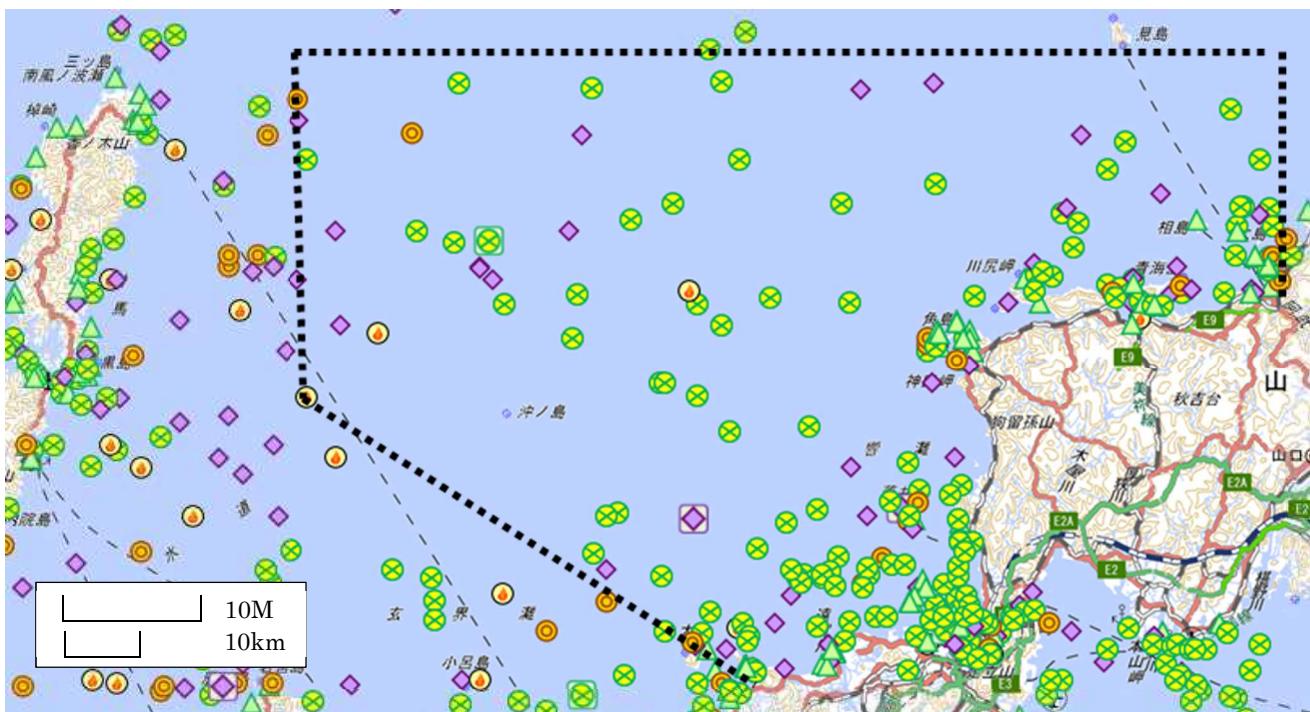
図1 分析対象海域（関門海峡、響灘）における事故等分布状況

図1は今回分析対象となる関門海峡及び響灘を破線で示しています。

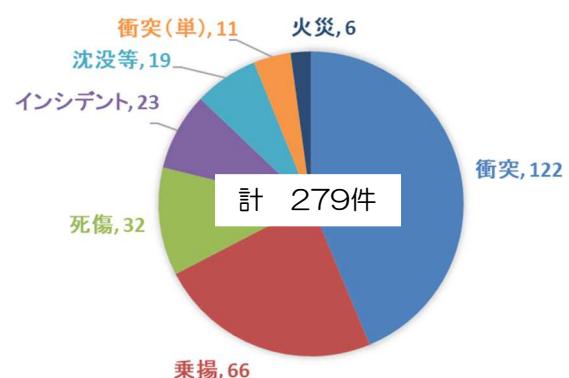
図2 小型船舶の事故等種別

図2は小型船舶の事故等種別を示します。小型船舶が関係する事故等は279件発生しており、この内、船舶間衝突事故が122件と全体の約44%を占め、次いで乗揚事故が66件（約24%）となります。これらの2項目のみで全体の約7割を占めていることが分かります。

また、インシデント（事故が発生するおそれがあると認められる事態）は23件（約8%）発生しています。この主なものとして、運航阻害、運航不能、座洲が挙げられます。

衝突事故と乗揚事故が全体の約7割

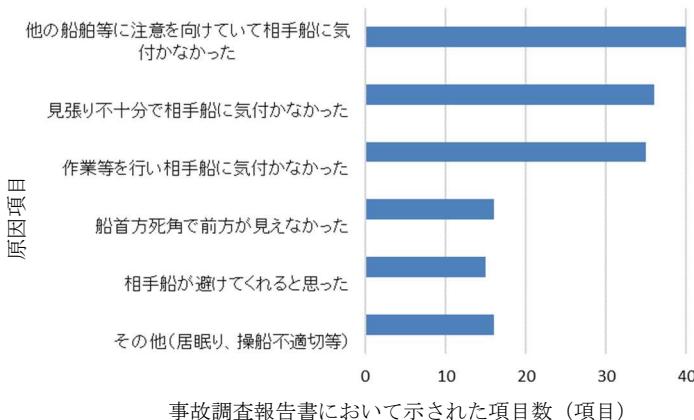
図3 衝突事故の原因の内訳

小型船舶の事故等で最も多く発生している衝突事故について、122件の事故調査報告書にてその原因を示した計158項目の内訳を分類すると図3のようになります。

衝突事故のほとんどは相手船に気付かずに発生

相手船に気付かなかつたことが原因として示された項目は、111項目となり全体の158項目に対して70%を占めます。したがって、衝突事故のほとんどが、衝突あるいはその直前まで相手船の接近に気付かないために発生していることが分かります。また、衝突の危険性を軽視していた結果、回避行動が阻害された事例もあります。

また、航行中に船首が上がる等して、死角が生じ船首方が見えなかつたことも16項目ありました。船首方の死角を補う見張りを行い、死角となる船首方の視界を確保することが大切です。

さらに、相手船が避けてくれると思い回避行動が遅れて衝突に至った事例も、15項目ありました。他船を認知した場合は、他船が自船に気付いていない可能性があるので、見張りを継続し、必要に応じて汽笛での注意喚起等を行い、衝突を避ける措置をとりましょう。

相手船の認識への阻害要因としては航行中に他の船舶等に注意を向けていたことの他、前路に船舶がないという思い込みなどによって見張りが不十分になっていたことや、航行中や錨泊・漂泊中に作業をしていて見張りが不十分になっていたことが挙げられます。衝突防止のためには、油断せず常時適切な見張りを行い、見張りを支援するレーダー等を活用しましょう。

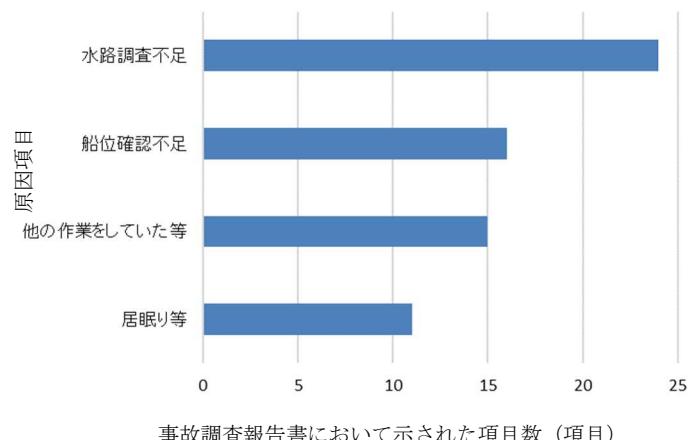
図4 乗揚事故の原因の内訳

66件の乗揚事故の事故調査報告書にて示した計66項目の原因の内訳を図4にて示します。最も多い原因として、浅瀬を把握していない等の水路調査不足で、24項目(36%)発生しており、次いで、自船の位置を把握していなかったものが16項目(25%)、他の作業をする等見張りを行っていなかったものが15項目(23%)と続いています。このため、出航前の十分な水路調査や、自船の位置を正確に把握することが乗揚事故を防止するためには重要です。特に、海図や水深表示可能なGPSプロッターを用いて事前に航海計画を立て、航行予定水域に存在する浅所の位置、潮位変化と可航域の状況及び航路標識の位置、灯質等の状況を把握することが重要です。

また、居眠りによるものが11項目(17%)ありました。眠気を感じた時は、立ち上がりたり、コーヒーを飲む等し、眠気が取れない場合は、錨泊等して休憩したり、他の乗組員に交替等するようにしましょう。

事前の水路調査と船位確認が重要
